**IL RESTAURO DELLA STATUA IN STUCCO  
“LA PENITENZA” NELLA CHIESA DI SANTA NINFA DEI CROCIFERI A PALERMO**

**Giuseppe Di Ganci\*, Giuseppe Ingui\*\*, Gisella Bianconi\*\*\*, Fabrizio Agnello\*\*\*\*,  
Bartolomeo Megna\*\*\*\*\***

In questo lavoro viene presentato il restauro della statua in stucco rappresentante l’allegoria della Penitenza di scuola Serpottesca. L’opera si trova nella chiesa di Santa Ninfa dei Crociferi a Palermo e fiancheggia l’altare della cappella della Madonna della Salute insieme all’allegoria della Giustizia. L’opera non è autografa, nulli sono gli atti che ne documentano con certezza l’identità, ma è inequivocabile la sua appartenenza alla scuola dei Serpotta, la più importante bottega di maestri stuccatori del barocco siciliano, il cui massimo esponente è stato Giacomo.

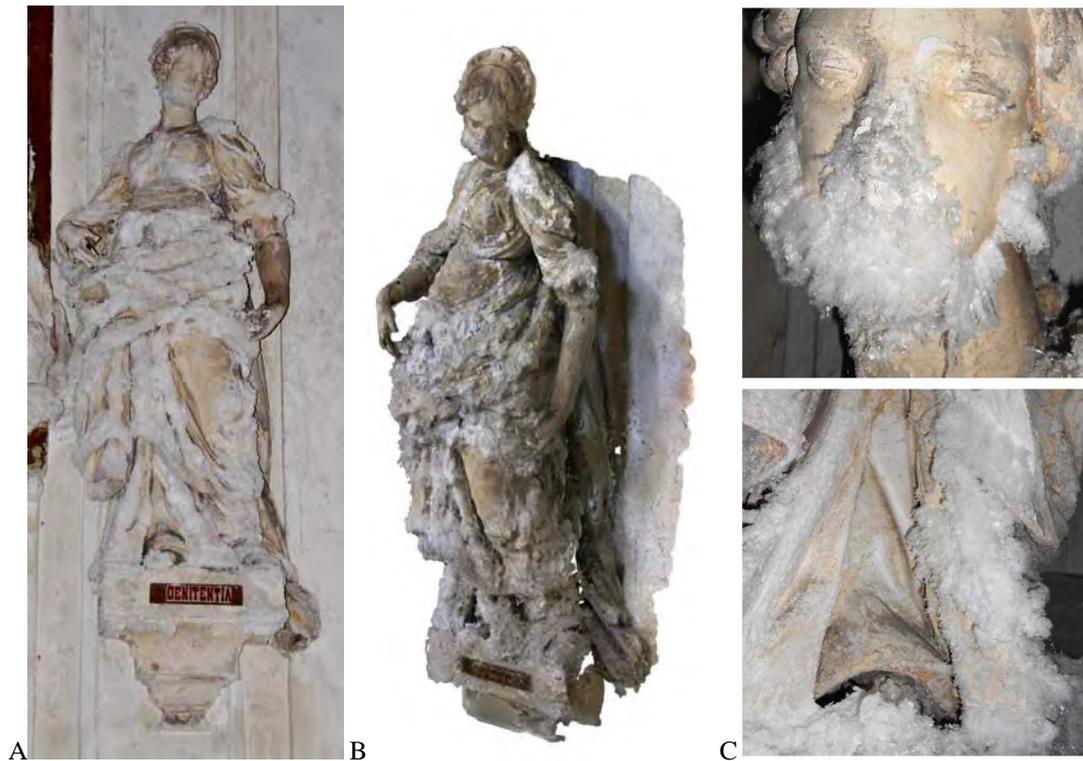
**Figura 1** A: Statua in stucco della Penitenza prima dell’intervento di restauro; B: rilievo 3D della statua; C: dettagli delle efflorescenze presenti sull’opera.

La statua, come mostrato in figura 1A e B, si presentava in un pessimo stato di conservazione dovuto principalmente alla presenza di diffuse e spesse efflorescenze, figura 1C, che alteravano il profilo della statua e ne occultavano gli strati sia di finitura sia di corpo. A causa di queste efflorescenze era difficile persino procedere alla lettura dell’opera, per questo motivo il riconoscimento degli ulteriori fenomeni di degrado è avvenuto solamente dopo la rimozione dei sali, effettuata a secco con pennellesse morbide e bisturi per le parti più tenaci, che hanno svelato la statua nelle condizioni illustrate in figura 2A in cui si evidenziano le numerose alterazioni cromatiche, che vanno dagli ingiallimenti, alle macchie di ossido di ferro e alla presenza di un diffuso deposito coerente e incoerente.

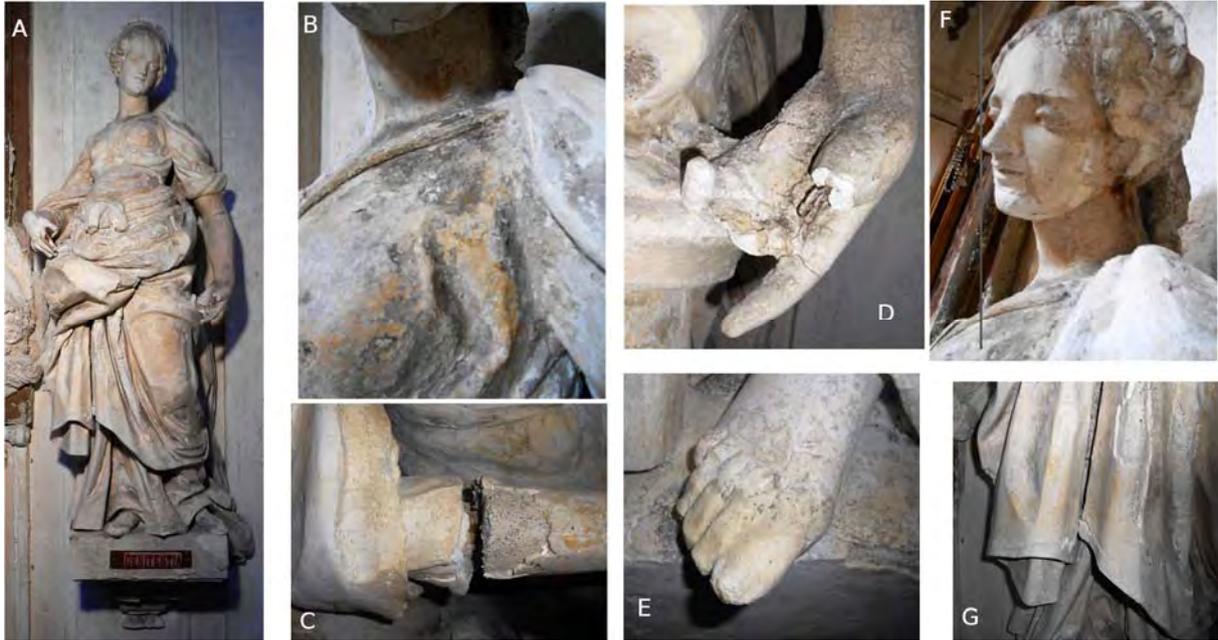
La rimozione dei sali ha messo in evidenza il cattivo stato di conservazione dell’opera che presentava scialbi e depositi scuri, figura 2B, fratture negli arti, figura 2C, mancanze, figura 2D, ed estesi interventi precedenti che avevano significativamente modificato l’aspetto della statua con la riproposizione del piede destro, Figura 2E, del naso e della bocca, figura 2F, e di tutti i bordi delle vesti, figura 2G.

Erano inoltre presenti al di sotto dei sali polverizzazioni diffuse con perdita della finitura, superfici fortemente cretate, distacchi e diffuse lacune e fenomeni di decoesione e disgregazione in alcune zone delle superfici. Infine la statua era ricoperta da grossolane scialbature di calce, (intervento certamente ripetuto più volte nel corso degli anni a testimonianza del desiderio della comunità di vedere la statua bianca) e numerose stuccature di interventi precedenti presenti per circa il 40 % delle superfici.

**Figura 2** A: Statua in stucco della penitenza dopo la spolveratura delle efflorescenze; B, C, D: dettagli dello stato di conservazione; E, F, G: dettagli di parti ricostruite.

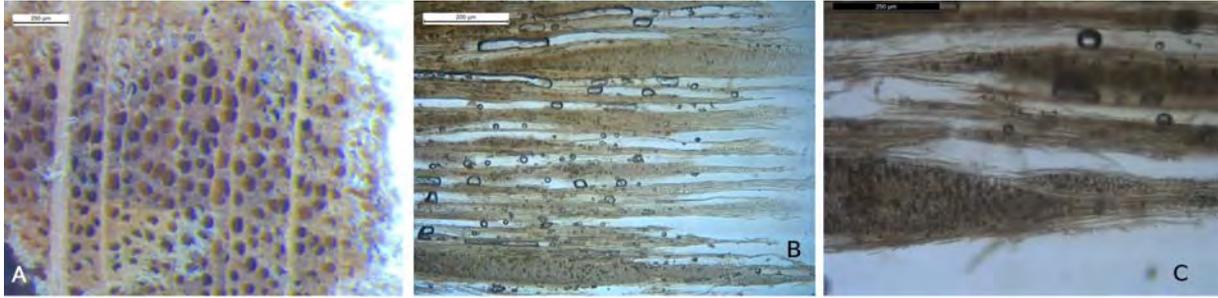
Come in molte opere del Serpotta a tutto tondo anche nel caso della Penitenza oggetto dell’intervento di restauro ci troviamo di fronte ad un’opera che è costituita da quattro parti: una struttura lignea di sostegno e tre strati di stucco. Per una migliore conoscenza del manufatto si è proceduto al riconoscimento della specie lignea e allo studio delle malte costituenti i tre strati di stucco[2]. La specie lignea del supporto è faggio, *Fagus Silvatica*, L., vedi figura 3, a differenza di altri casi in cui si era riscontrato legno di castagno [2], il supporto presentava tracce evidenti di un attacco entomatico.

**Figura 3** Immagini micrografiche del campione di legno usate per il riconoscimento della specie. A: sezione trasversale, B, C: sezioni tangenziali.

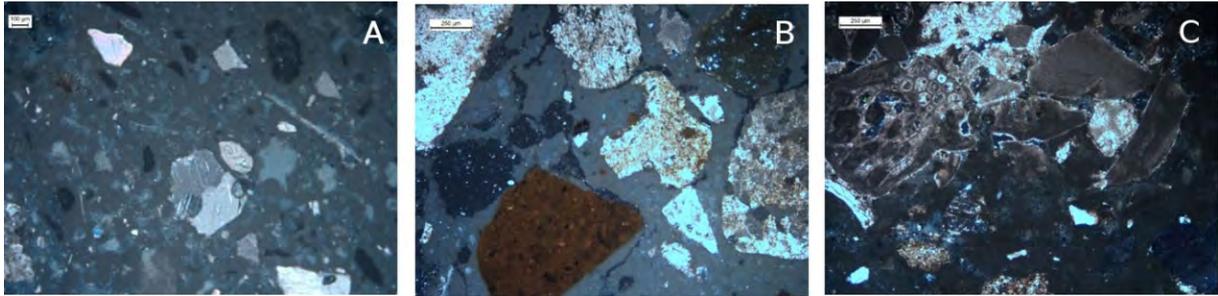
Gli strati di stucco presentano sulla base delle indagini condotte sia in diffrazione RX sia in microscopia Raman una diversa composizione. In particolare la diffrazione ha evidenziato per lo strato A la presenza di calcite come fase prevalente, magnesite in subordine e quarzo; l’osservazione in sezione sottile ha evidenziato un legante a tessitura colloforme a grumi, separati da plaghe irregolari microspartite, la cui natura calcico magnesiacca è stata rilevata con l’analisi microraman. La malta ha un rapporto Inerti Legante Pori (ILP nel seguito) pari a 25/55/20 in cui gli aggregati costituiti prevalentemente da grani mono e policristallini di sparite, ascrivibili all’uso della polvere di marmo, presentano un buon assortimento granulometrico con grani di dimensione variabile tra 5 e 250 um circa e una distribuzione uniforme all’interno dello strato. La presenza di gesso, seppur modesta è forse spiegabile più come residuo della migrazione di sali solubili che come materiale costitutivo.

Lo strato B presenta un rapporto ILP pari a 35/40/25, con legante colloforme, la cui natura prevalentemente calcica è stata individuata in microRaman, con numerose fratture da ritiro cui si deve la maggiore porosità osservabile, mentre gli aggregati, distribuiti uniformemente nello strato sono rocce carbonatiche, cocchiopesto, presente nei grani di dimensione maggiore, quarzo in monocristalli irregolari individuabile soprattutto negli inerti più fini. L’analisi XRD rileva la presenza di calcite e quarzo come fasi principali, dolomite e in subordine, magnesite.

Lo strato C presenta un rapporto ILP pari a 35/45/20. Il legante si presenta colloforme con grumi, con una porosità da bollosità e poche fessure nel contatto inerte legante, di natura mista calce-gesso confermata dalla microscopia Raman. L’aggregato è costituito da gesso sia micro sia macrocristallino, calcite sia in forma di sparite che di microspartite che di micrite da frantumazione di rocce carbonatiche sedimentarie, sporadici grani di quarzarenite, cocchiopesto, molto ricco di quarzo, in quantità subordinata. L’analisi XRD ha messo in evidenza la presenza di calcite, gesso e quarzo.

**Figura 4** Fotografie in XPL delle sezioni sottili dei tre strati di stucco. A strato esterno, B strato di corpo, C strato interno, vicino alla struttura in legno.

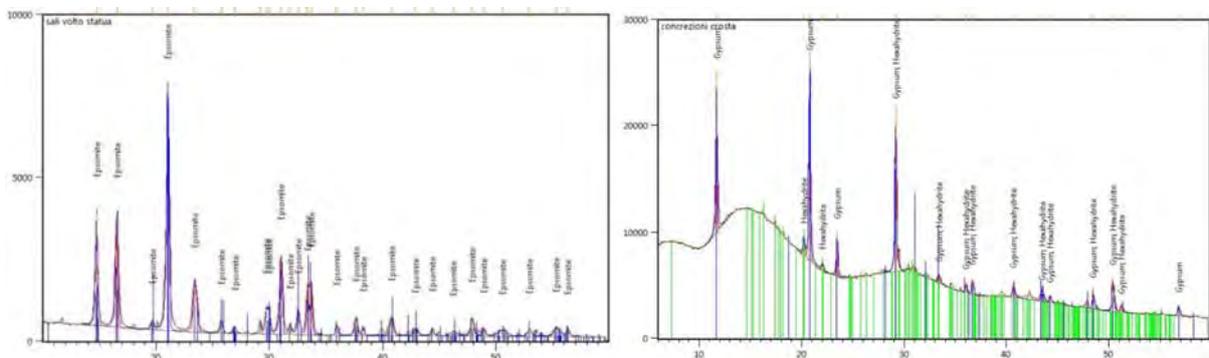
Prima di procedere all’intervento di restauro è stato fondamentale caratterizzare i fenomeni di degrado e alterazione presenti, soprattutto per comprendere come intervenire nei confronti delle abbondanti efflorescenze saline. Le analisi sulle stesse, mediante diffrattometria RX e cromatografia ionica, hanno confermato i sospetti iniziali ovvero che si tratta di efflorescenze di solfato di magnesio e subordinatamente di calcio, prodotti dalla migrazione di acqua dall’interno all’esterno in seguito alle infiltrazioni subite dalla cappella. In particolare l’analisi diffrattometrica di due campioni di efflorescenze riportate in figura 6 evidenziano che nelle efflorescenze più evidenti, con aspetto lanuginoso e soffice, l’unica fase riscontrata è l’epsomite, solfato eptaidrato di magnesio, mentre nelle efflorescenze che si presentano più compatte troviamo sia il gesso sia l’esaidrite, un solfato di magnesio con un grado di idratazione diverso. Questi sali sono il prodotto di un’alterazione dei materiali costitutivi in seguito alle infiltrazioni piovane, infatti l’acqua penetra nella statua dal muro, attraverso lo strato interno della statua solubilizzando il gesso presente in quantità relativamente elevata, a partire dal secondo strato incontra un legante magnesiaco e avviene lo scambio ionico per cui il carbonato di magnesio si solubilizza in parte portando alla precipitazione del carbonato di calcio e al trasposto verso lo strato esterno di solfati e magnesio come ioni prevalenti. Sulla superficie, o al di sotto di essa in funzione delle condizioni di evaporazione e della permeabilità degli strati.

Figura 6 Diffrattogrammi relativi alle efflorescenze con aspetto soffice, a sinistra, e incrostante, a destra.

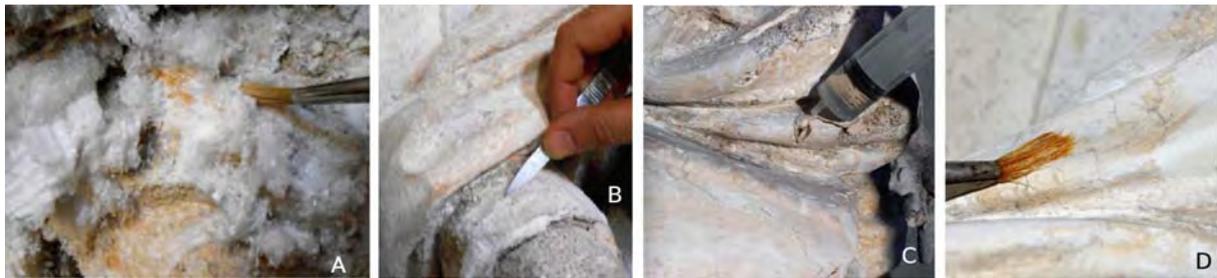
**Figura 7** Intervento di restauro: rimozione dei sali solubili, A con pennellesse, B con bisturi; C consolidamento con Paraloid al 4%; D consolidamento con nanocalce.

È stata effettuata con pennellesse morbide per le efflorescenze meno adese, figura 7 A, mentre nel caso di sali cristallizzati sulle parti più a contatto con la superficie, sono state rimosse con l’ausilio del bisturi, figura 7B. Tale decisione ha permesso di lasciare l’opera nel suo stato attuale di equilibrio, infatti si è scelto di non ricorrere ad una tradizionale estrazione dei sali attraverso impacchi di polpa di carta e acqua deionizzata, perché l’origine delle efflorescenze è dovuta ad una causa interna e il contatto prolungato con l’acqua demineralizzata avrebbe comportato il rischio di una riattivazione del ciclo di migrazione di questi verso le superfici esterne.

La riadesione delle sole parti sollevate e dei distacchi è stata effettuata applicando la stessa resina acrilica, Paraloid B72, sempre in acetone ma al 20 %, (figura 7D) per garantire un maggiore potere adesivo. L’uso del Paraloid come adesivo non ha in ogni caso interessato vaste porzioni della statua in modo da evitare la formazione di pericolose barriere per il movimento del vapore acqueo. Il legno di faggio, è stato trattato con Permetrina e consolidato con ripetute applicazioni di Paraloid al 4%. Per riporre in posizione il braccio si è fatto ricorso ad una resina epossidica bicomponente, in grado di offrire prestazioni meccaniche superiori per sopportare il peso dell’arto distaccato, applicandola su pochi punti di contatto al fine di non creare un aggancio troppo resistente se in futuro dovesse essere necessario procedere allo smontaggio dello stesso.

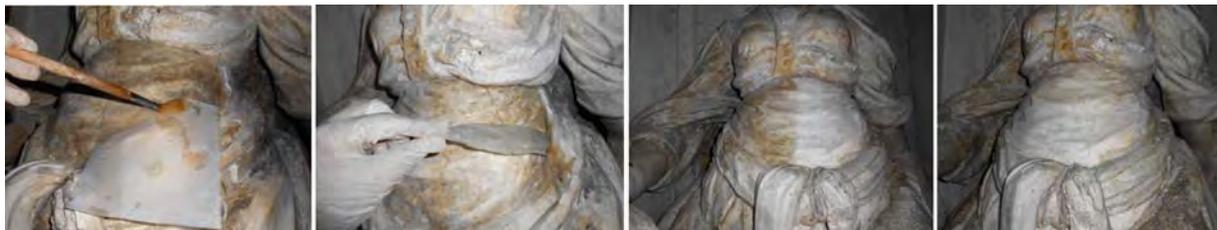
La pulitura è consistita nella rimozione dei materiali estranei soprammessi, da particellato incoerente, polveri e nerofumo, accumulatisi negli anni, la superficie dello stucco presentava ingiallimenti dovuti al degrado di probabile composto organico. Sono stati quindi condotti diversi test di pulitura mediante l’applicazione di solventi organici a bassa polarità, sistemi acquosi addensati e carbonato di ammonio applicato in pastiglia che non hanno offerto i risultati attesi. Una efficace rimozione degli strati sovrammessi si è ottenuta con un sistema contenente un agente chelante, l’acido citrico [8], e la trietanolamina, gelificato con Klucel [9] applicato sulla superficie a pennello previa interposizione di carta giapponese, con tempi di posa variabili tra 5 e 10 minuti. Dopo l’applicazione si è proceduto a rimuovere la carta giapponese e rifinire la superficie con bisturi e lieve tamponatura con acqua e carbonato d’ammonio.

**Figura 8** Pulitura con soluzione gelificata di acido citrico e trietanolamina, da sinistra applicazione della carta giapponese, rimozione dopo il trattamento, confronto tra parte pulita e parte da trattare, intervento completato.

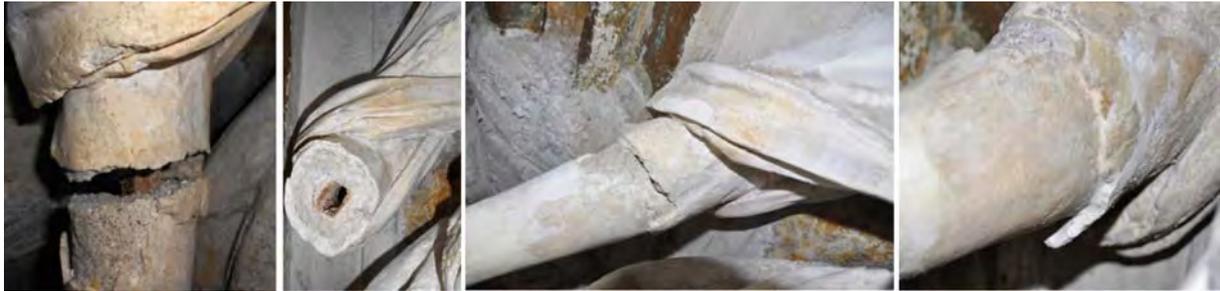
**Figura 9** Operazioni di riadesione del braccio destro, estrazione dalla sede, riadesione, stuccatura finale.

Più complessa è stata l’operazione di riadesione del braccio destro, interessato da una profonda frattura. Per procedere alla riadesione si è prima estratto il braccio dalla sede, si è proceduto al consolidamento e riadesione delle singole parti aventi difetti di adesione e coesione. Il legno di faggio, è stato trattato con Permetrina e consolidato con ripetute applicazioni di Paraloid al 4%. Per riporre in posizione il braccio si è fatto ricorso ad una resina epossidica bicomponente, applicata su pochi punti di contatto al fine di realizzare una connessione non troppo resistente che permetta uno smontaggio meccanico in sicurezza.

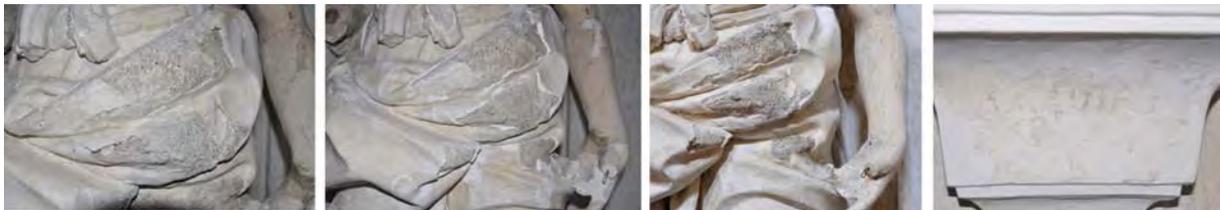
**Figura 10** Restituzione finale, da sinistra lacuna prima della sigillatura, dopo la sigillatura e dopo l’equilibratura cromatica. Infine la scritta ritrovata "POTA P".

Al fine di garantire una migliore conservazione dell’opera si è infine provveduto ad una stuccatura volta a ripristinare la continuità di superficie nelle zone lacunose di minore entità, anche al fine di consentire la successiva equilibratura cromatica. La stuccatura si è effettuata applicando a spatola una malta, simile compositivamente a quella originale dello strato di finitura e con granulometria degli aggregati simile a quella riscontrata in sezione sottile, confezionata utilizzando una calce spenta, polvere di marmo di Carrara in rapporto 1:2 e pigmenti minerali per riproporre il tono delle diverse parti. La malta è stata successivamente rasata con spugne in PVA ad alto assorbimento e spatole. Sulle numerose estese lacune, sugli sfalsamenti dei piani si è eseguita una stuccatura perpendicolare dei soli margini, vedi figura 10.

L’equilibratura cromatica è stata effettuata al fine di ridurre le interferenze visive per recuperare un’unità formale. Visto che le estese lacune sono state lasciate senza stuccatura la riduzione di interferenza visiva è stata attuata negli stucchi integrati all’originale e nelle sigillature perpendicolari, figura 10. Infine è stata effettuata una scialbatura opaca a calce, sul lato sinistro della statua che come si è ampiamente descritto quasi totalmente ricostruita, eseguita anch’essa per armonizzare le parti cercando di favorirne la trasparenza, figura 11.

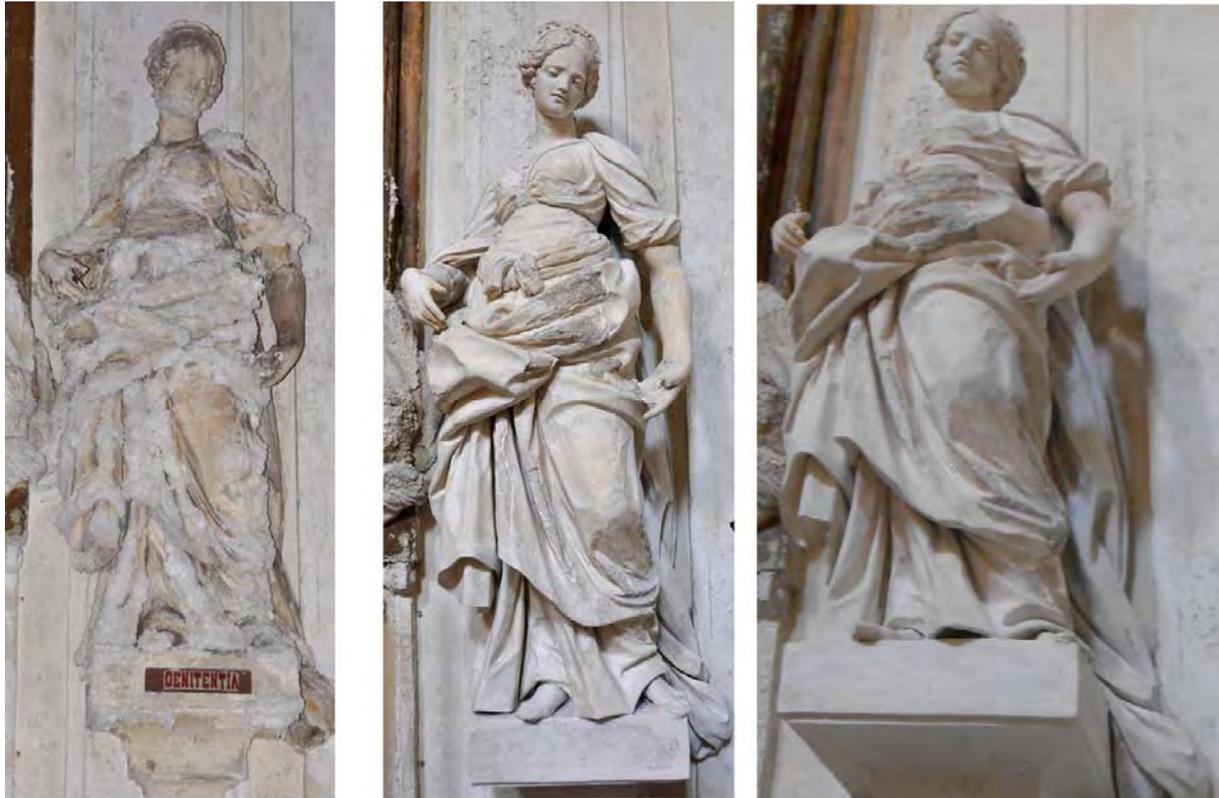
**Figura 11** Statua della Penitenza: prima del restauro, dopo il restauro, un anno dopo l'intervento.

Le analisi hanno fornito gli strumenti necessaria alle corrette scelte di intervento, individuando le cause del degrado, la natura dei materiali costitutivi e dei materiali sovrammessi, guidando ad esempio nella decisione di utilizzare metodi non acquosi o a scarso contatto d’acqua come una pulitura mediante gel, che hanno permesso all’opera di recuperare la sua valenza estetica e mantenere la funzione devozionale, come testimoniato dal monitoraggio eseguito ad un anno dalla conclusione dell’intervento di restauro.
