Paesaggi archeologici nei contesti urbani. Il caso dell'Anfiteatro romano di Catania (Italia)

Giulia Sanfilippo, Attilio Mondello, Laura Ferlito

Dipartimento di Ingegneria Civile e Architettura, Università degli studi di Catania, Catania, Italia

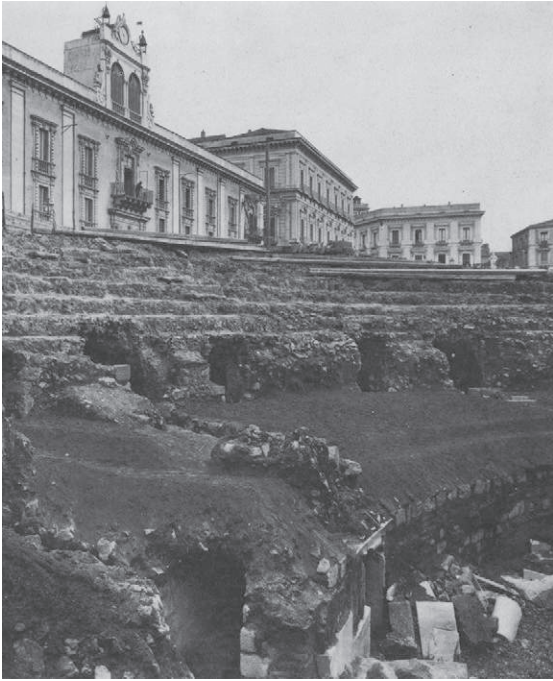
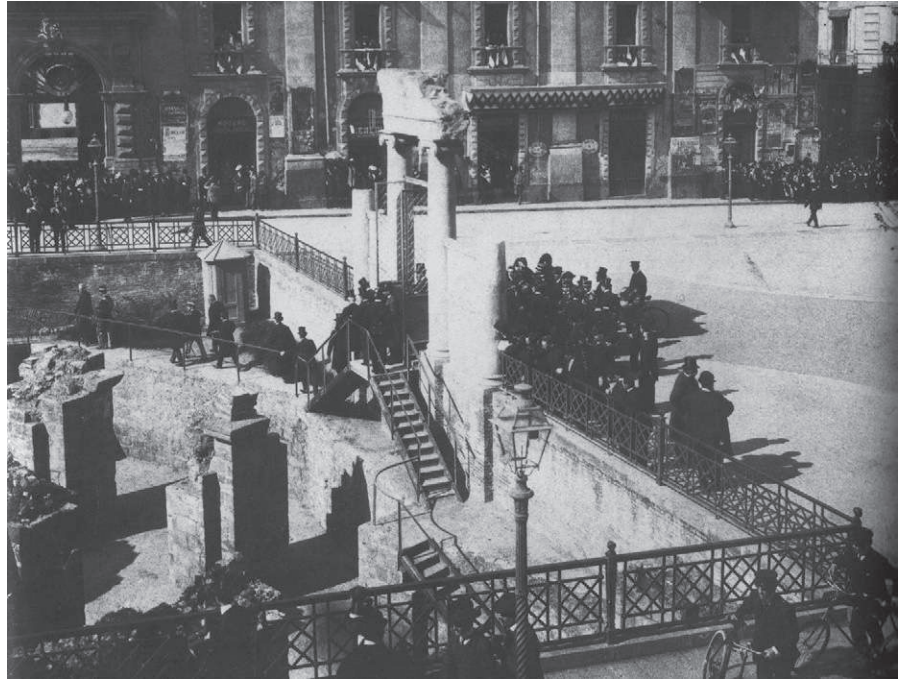
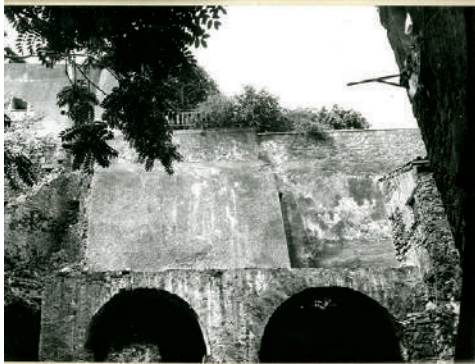
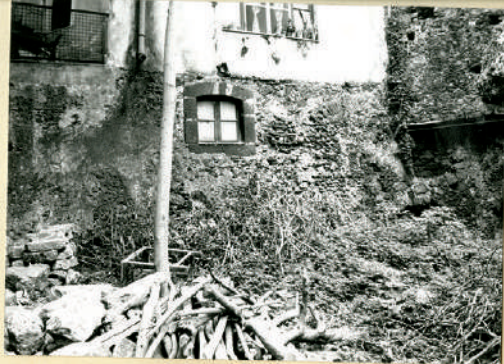
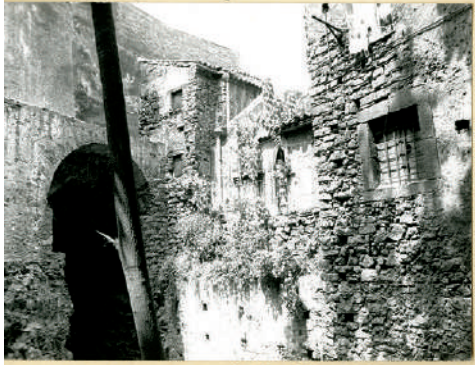
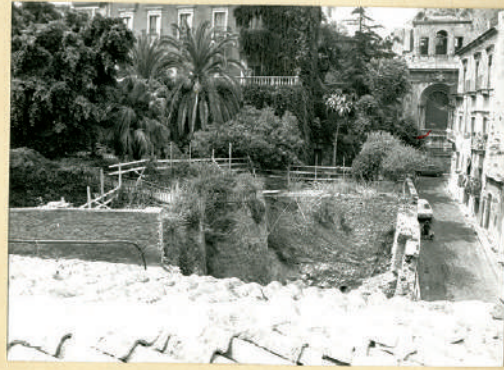
Fig. 8

Rilievo fotografico 1978: il crollo del sistema voltato di un fornice del settore sud-occidentale sotto una porzione del giardino pensile di villa Cerami (Archivio del PAPCV).

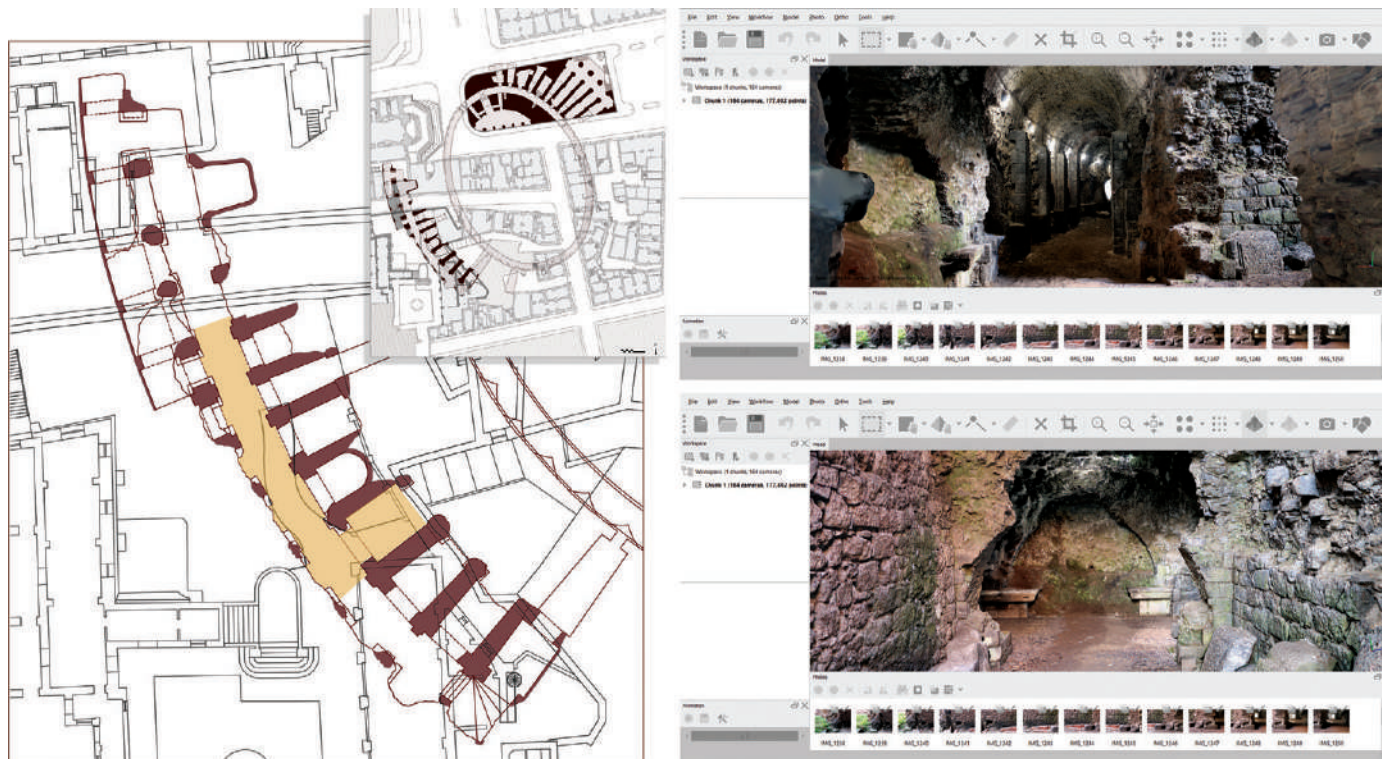
Fig. 10
Rilievo SFM dei settori dal XXXIX al XLI sotto il giardino pensile della villa, eseguito nel 2019.

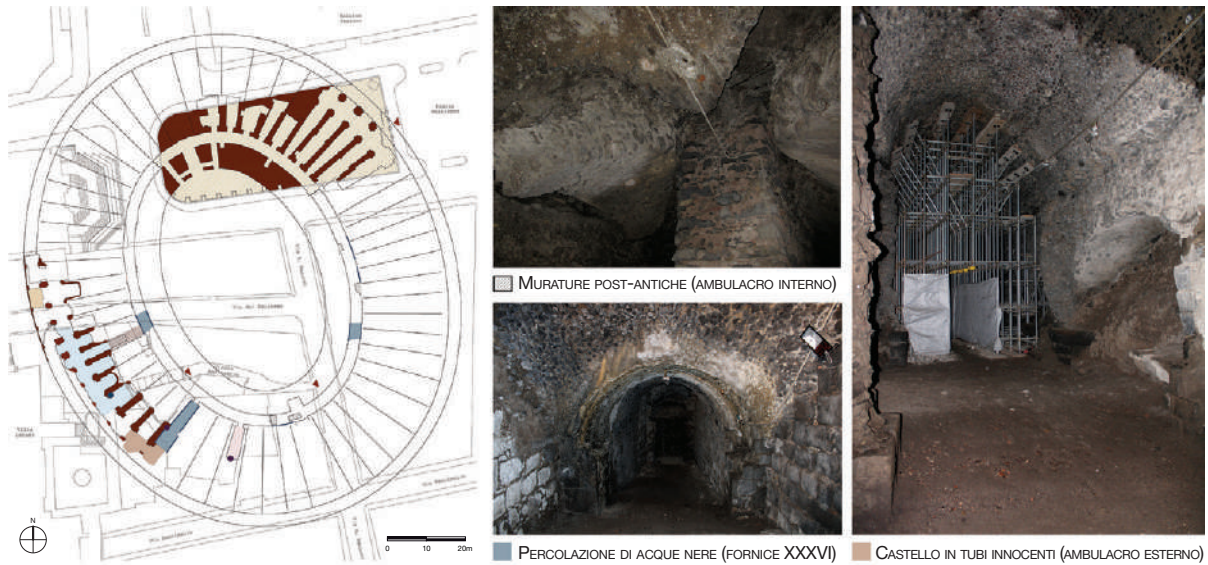
Fig. 11
Percorso clinico diretto: mappe dei degradi rilevati nella porzione del monumento sotto villa Cerami.

L'Anfiteatro di Catania è soggetto ad una 'vulnerabilità naturale' dovuta alla presenza di terreni di riporto e acque disperse provenienti dal tessuto edilizio di superficie, e ad una 'vulnerabilità indotta' dal processo di urbanizzazione, che nei secoli ha progressivamente modificato la città senza rispettare le stratificazioni archeologiche ipogee. Seguendo un processo sistemico proposto per l'analisi dello stato conservativo dei siti archeologici 'privi di protezione' (Marino, 2016), è stato definito un quadro semeiologico per valutare il grado degenerativo attuale del sito, focalizzando lo studio nell'area sottostante il giardino pensile di villa Cerami⁵. In una prima fase sono stati eseguiti sopralluoghi, campagne fotografiche, rilievi diretti e fotogrammetrici (*Structure for Motion*⁶) delle strutture a vista incluse in una porzione dell'edificio non aperto al pubblico e parzialmente inagibile (tra il XXXVI ed il XLVII settore) (Fig. 10). Successivamente, con l'ausilio dei modelli 3D fotogrammetrici è stato restituito ed individuato, con mappe generali e tematiche delle manifestazioni visibili dei degradi, un quadro clinico complessivo (Fig. 11-13).

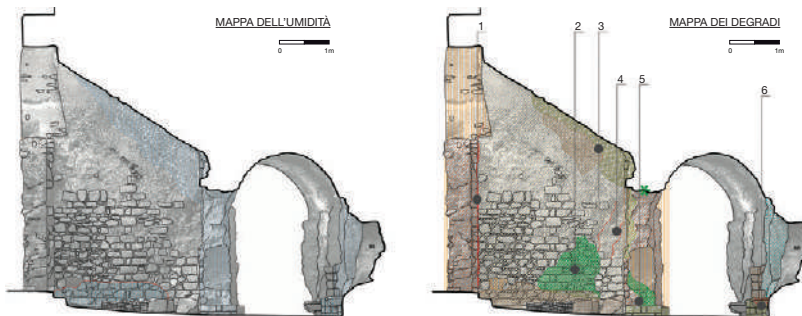
Fig. 12
Percorso clinico diretto: mappe dei degradi rilevati nel fornice XXXVI sottostante il giardino pensile di villa Cerami.

1. SCOLLAMENTO MURATURE ADIACENTI

2. EFFLORESCENZA E PATINA BIOLOGICA

3. UMIDITÀ DISC. ALL'INTRADOSSO

4. EROSIONE DEL MATERIALE LAPIDEO

5. EROSIONE E PATINA BIOLOGICA

6. DEFORMAZIONE E ROTTURA

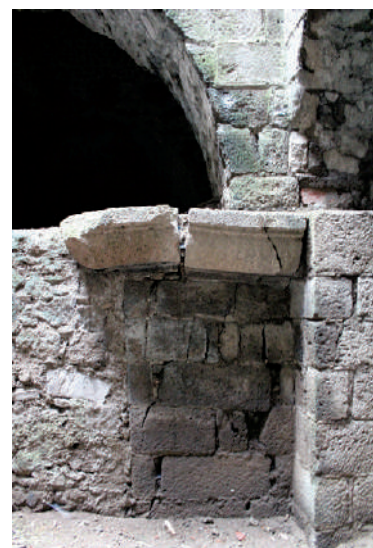
I MACRO-AMBITI DEGENERATIVI DELL'ANFITEATRO ROMANO DI CATANIA		
DISSESTO DELLE STRUTTURE	UMIDITÀ	ALTERAZIONE DELLA "FACIES" ORIGINARIA
MANIFESTAZIONI VISIBILI		
<p>Erosione, rottura e polverizzazione dei materiali (malta e materiale lapideo)</p> <p>Lesioni e/o fratturazioni all'intradosso delle strutture portanti (volte e archi)</p> <p>Deformazione e rotazione degli elementi costruttivi discontinui (archi e piedritti)</p> <p>Mancanza di elementi tridimensionali (capitelli, ghiera in mattoni)</p>	<p>Erosione, rottura e polverizzazione dei materiali (malta e materiale lapideo)</p> <p>Lesioni e/o fratturazioni all'intradosso delle strutture portanti (volte e archi)</p> <p>Vegetazione non controllata</p> <p>Efflorescenze saline bianche e rosa, microorganismi biodeteriogeni e alterazione cromatica</p>	<p>Mancanza di elementi tridimensionali (capitelli, ghiera in mattoni)</p> <p>Vegetazione non controllata</p> <p>Interventi non congruenti (castello in tubi innocenti, lucernario in vetro strutturale traslucido)</p> <p>Collocazione impropria di impianti ed elementi tecnologici</p>

CAUSE DEGENERATIVE		
<p>Eccesso di carico e anomale sollecitazioni delle strutture esercitate dal volume di terreno sovrastante e limitrofo alle aree interrato del monumento</p> <p>Azione degli apparati radicali provenienti dal giardino pensile</p>	<p>Fenomeni di infiltrazione e percolazioni di acque disperse (bianche e nere) provenienti dal tessuto edilizio di superficie del centro storico</p> <p>Tossicità delle sostanze contenute nei percolati acquosi fognari</p>	<p>Incaute trasformazioni dell'anfiteatro e delle aree limitrofe, non compatibili con le esigenze di conservazione e valorizzazione</p> <p>Assenza di manutenzione programmata</p>

Fig. 14
Macro-ambiti degenerativi e correlazione tra cause e manifestazioni dei degradi.
