## LA COSTRUZIONE IN LEGNO DEGLI EDIFICI DI CULTO LITUANI TRA XVIII E XIX SECOLO

LIUCIJA BEREŽANSKYTĖ

AREA 08 - SSD ICAR/10 - Architettura Tecnica

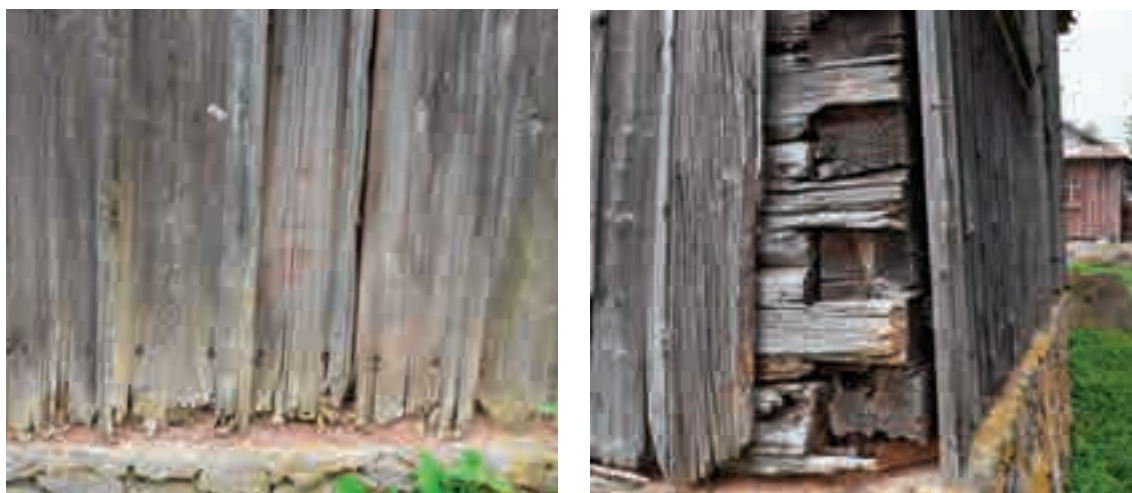
Figg. 2, 3 - Il rivestimento dei setti verticali lignei è uno degli elementi sostituiti più spesso. La mancanza di manutenzione dei rivestimenti esterni può portare a danni irreversibili.

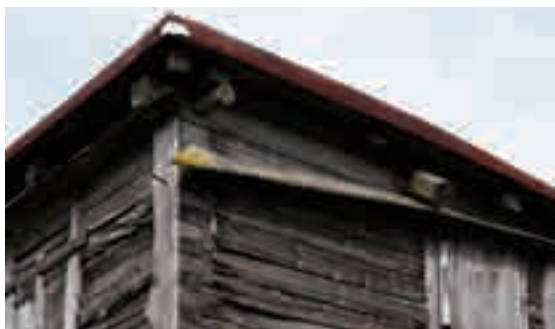
Figg. 8, 9 - I danni al rivestimento esterno della copertura fanno accumulare l'acqua dentro il sottotetto, aumentando il livello dell'umidità (più di 20%). Tale dissesto può causare attacchi di funghi alle strutture della copertura.

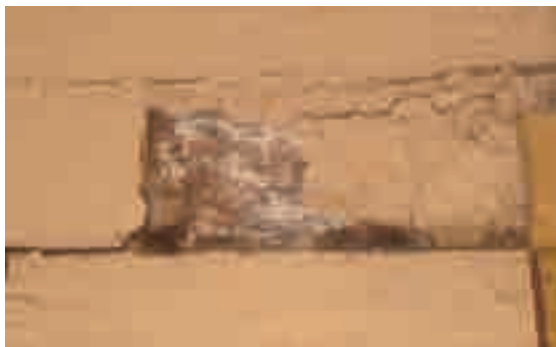
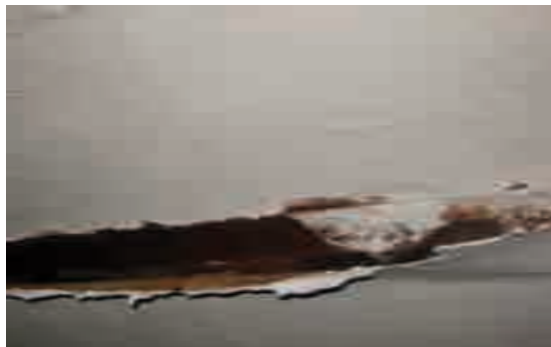
Figg. 12, 13 - La prima conseguenza di attacco da parte di funghi, l'alterazione del colore naturale del materiale. In questo esempio intonaco ed verniciatura distaccata dai setti verticali lignei a causa di emergenza di funghi.

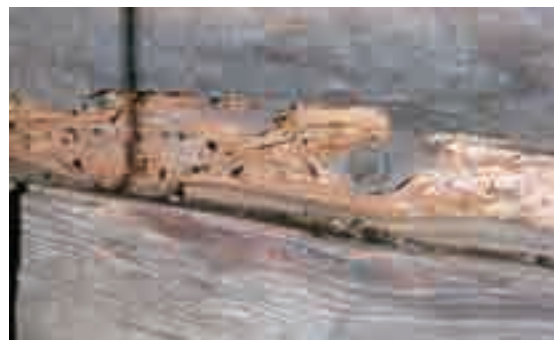
Figg. 20, 21 - A sinistra: esempio di struttura danneggiata irrimediabilmente; anche un numero esiguo di fori di sfarfallamento può nascondere una situazione di degrado molto grave; a destra: travi attaccate da insetti principalmente nell'alburno.

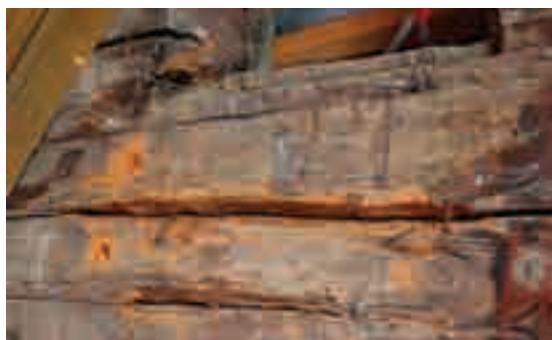
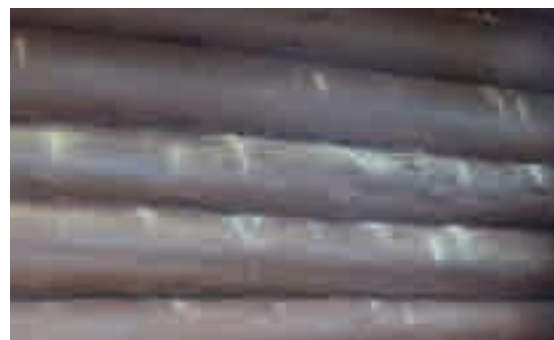
Figg. 22, 23 - A sinistra: gli insetti presenti nei tronchi scortecciati male attaccano le strutture dei setti verticali; a destra: esempio di fori attivi.

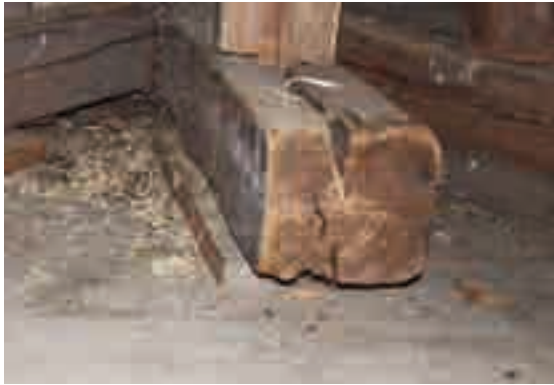
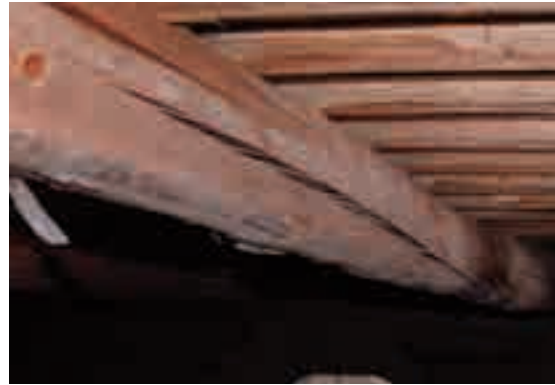
Figg. 30, 31 - A sinistra: esempio di cipollatura; a destra: tendenza del puntone a flettersi e causa delle fessurazioni da ritiro.

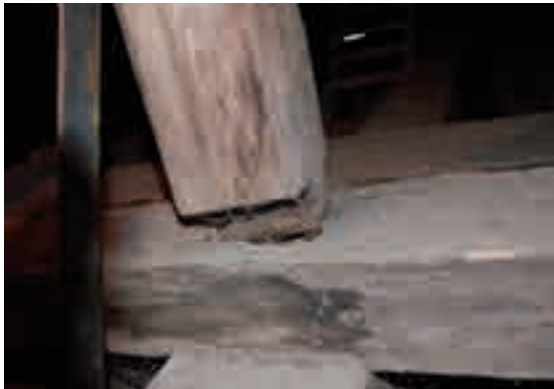
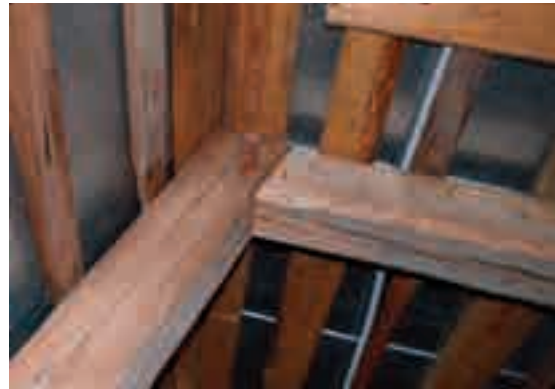
Figg. 32, 33 - A sinistra: sconnessione fra monaco e catena; a destra: affrancamento del chiodo ligneo.

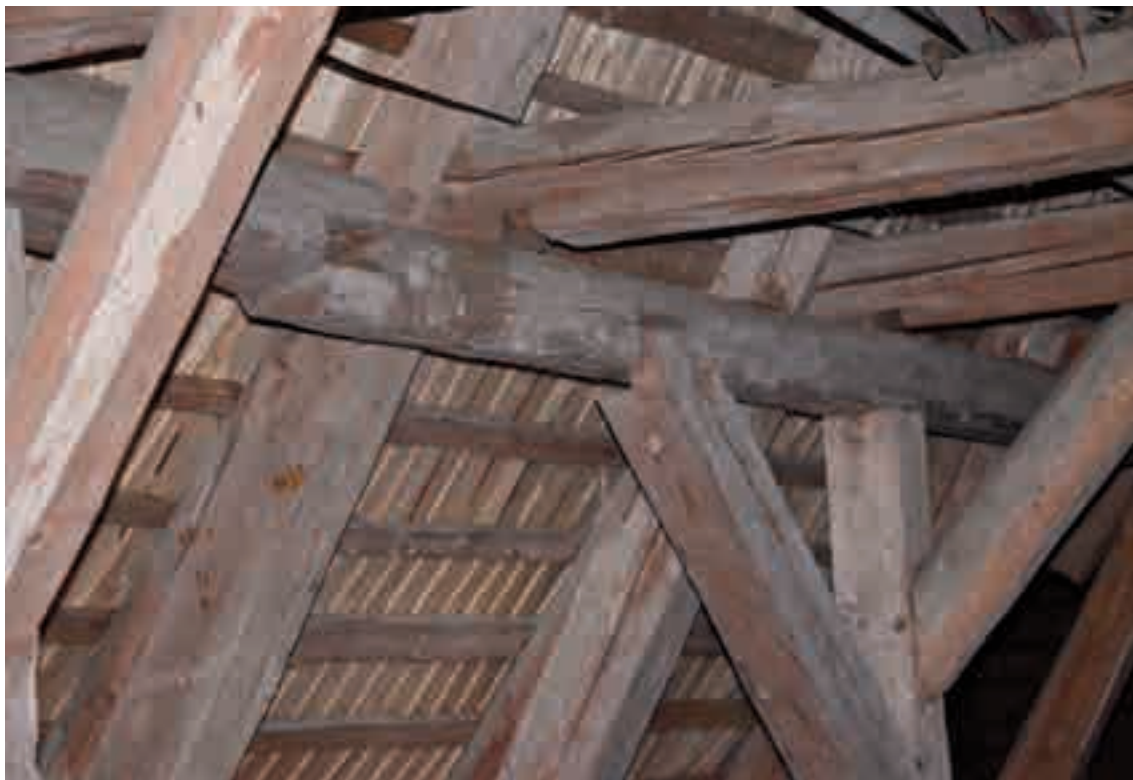
Fig. 34 - Tutti i nodi delle incavallature sono sconnessi a causa delle fessurazioni da ritiro.

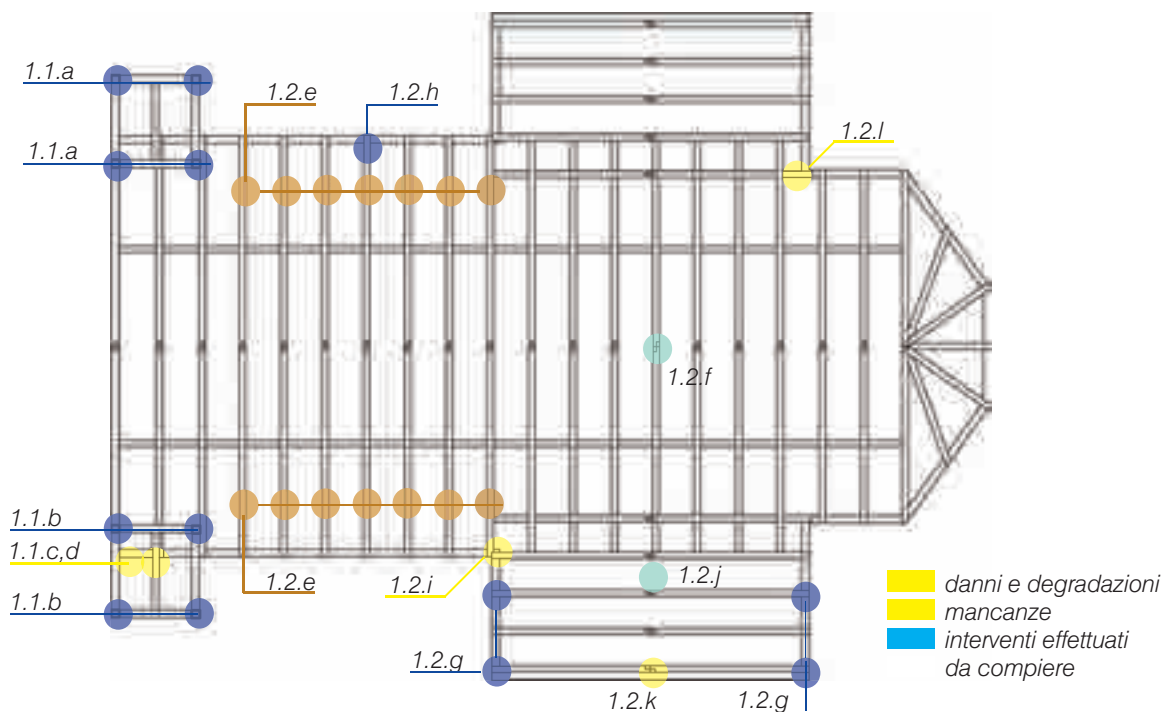
1.1 - Mappatura dei dissesti e dei degradamenti della struttura (vista dall'alto).

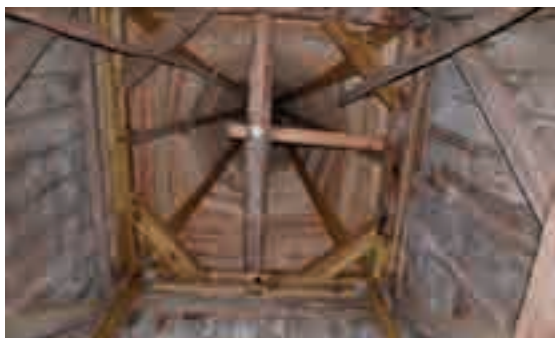
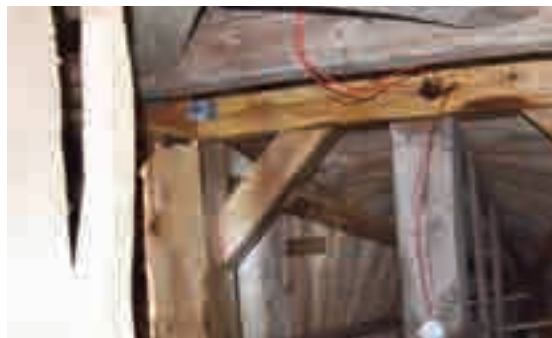
1.1. a,b - Ricostruzione della parte sommitale della torre dopo l'incendio avvenuto durante la Seconda Guerra Mondiale. Le nuove connessioni non sono state realizzate secondo i metodi tradizionali.

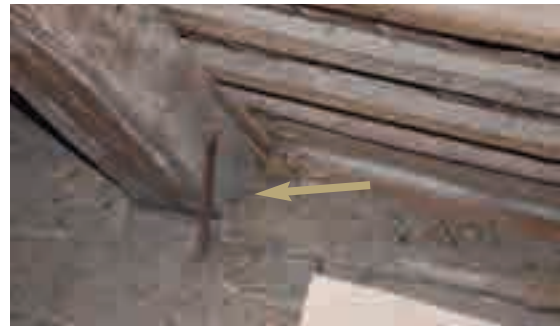
1.2. g, h - Rinforzo metallico tra puntone e catena. Dal punto di vista strutturale il rinforzo con delle grappe non è efficace, meglio utilizzare le cerchiature (vedasi Fig. 40).

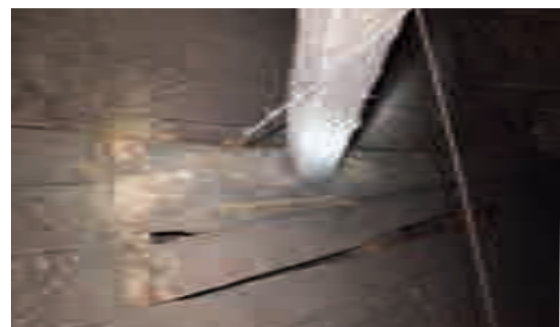
1.2. k, l - A sinistra: degrado causato da infiltrazioni di acqua e dalla presenza di insetti; a destra: a seguito dell'incendio sono stati usati elementi lignei non scortecciati che hanno provocato l'insorgere di insetti. Questi elementi lignei sono fortemente danneggiati e devono essere rimossi per non permettere la futura diffusione della infestazione negli altri elementi lignei.

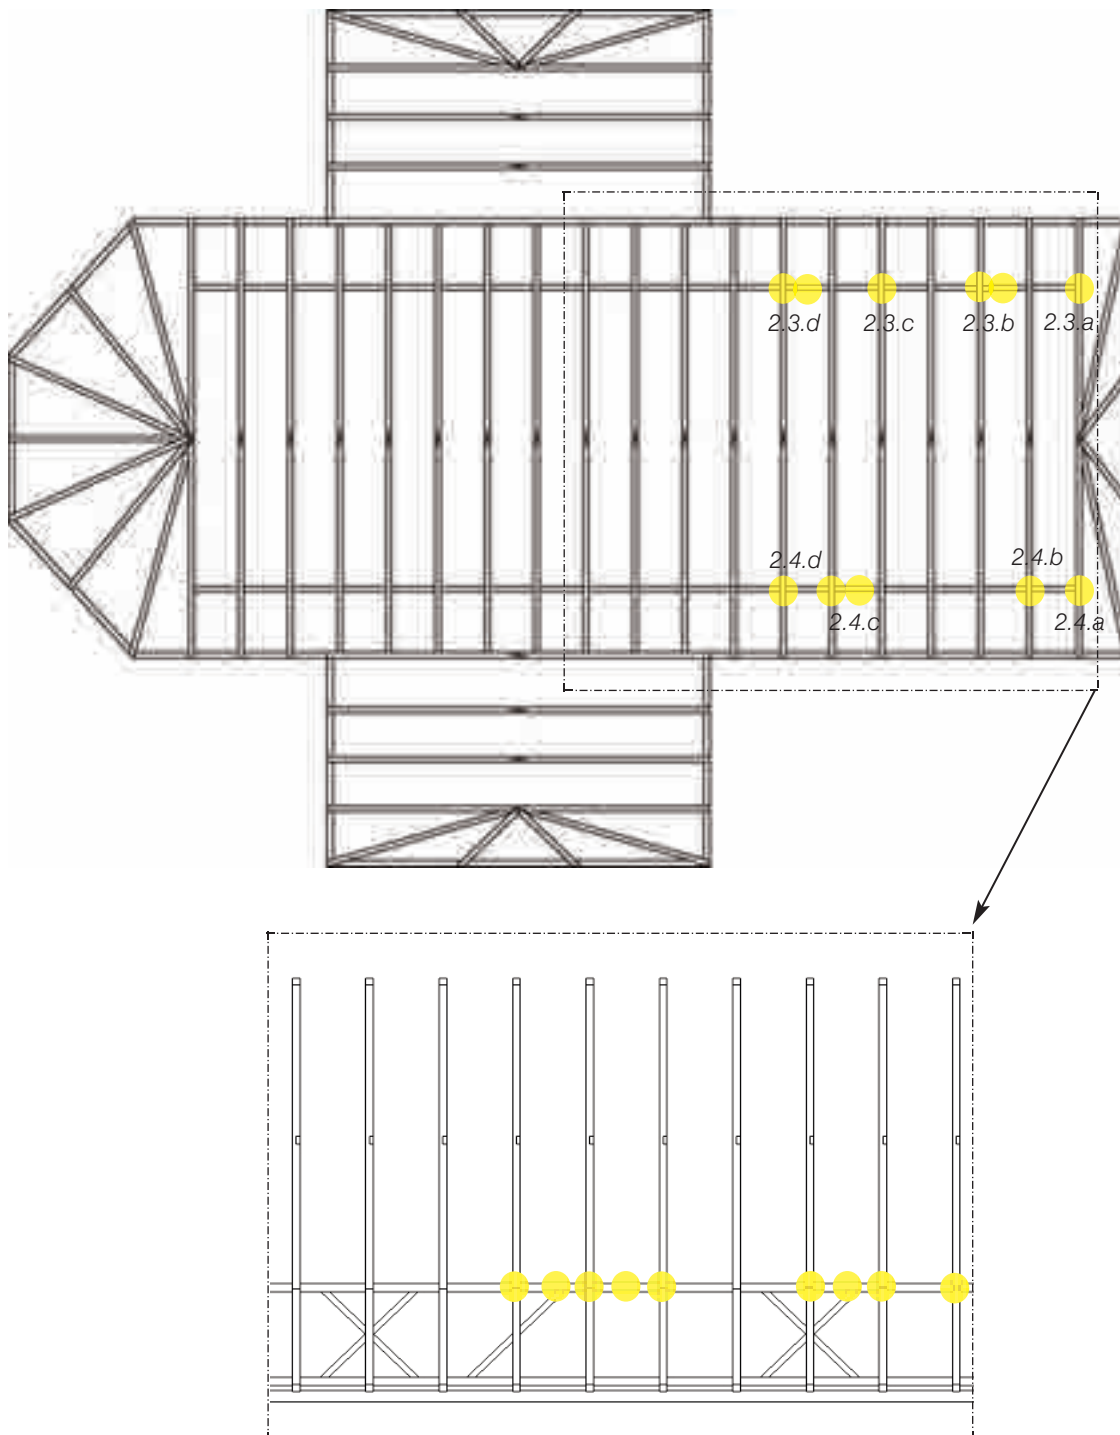
2.1 - Mappatura del degrado delle incavallature (vista dall'alto e laterale).

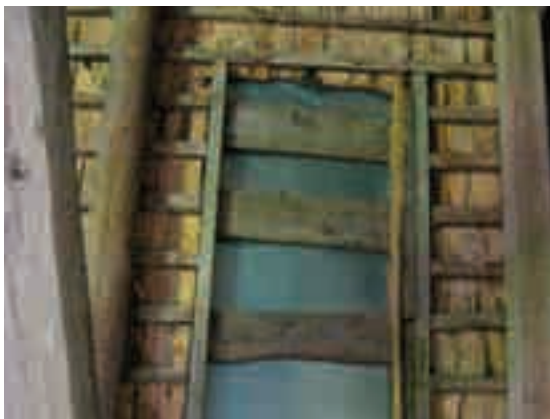
3.2.c - Degrado antropico dovuto alla realizzazione in copertura di una apertura incongrua.

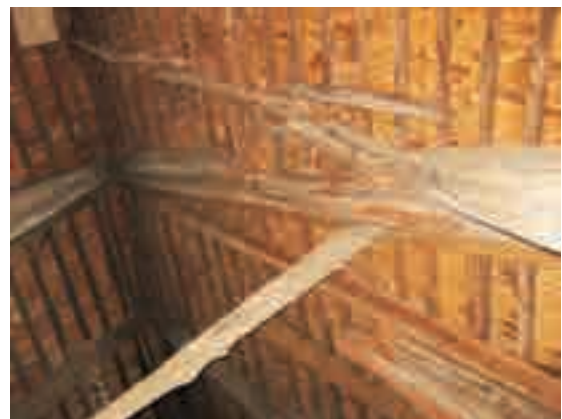
3.2.e - Rottura della parte terminale di un puntone.

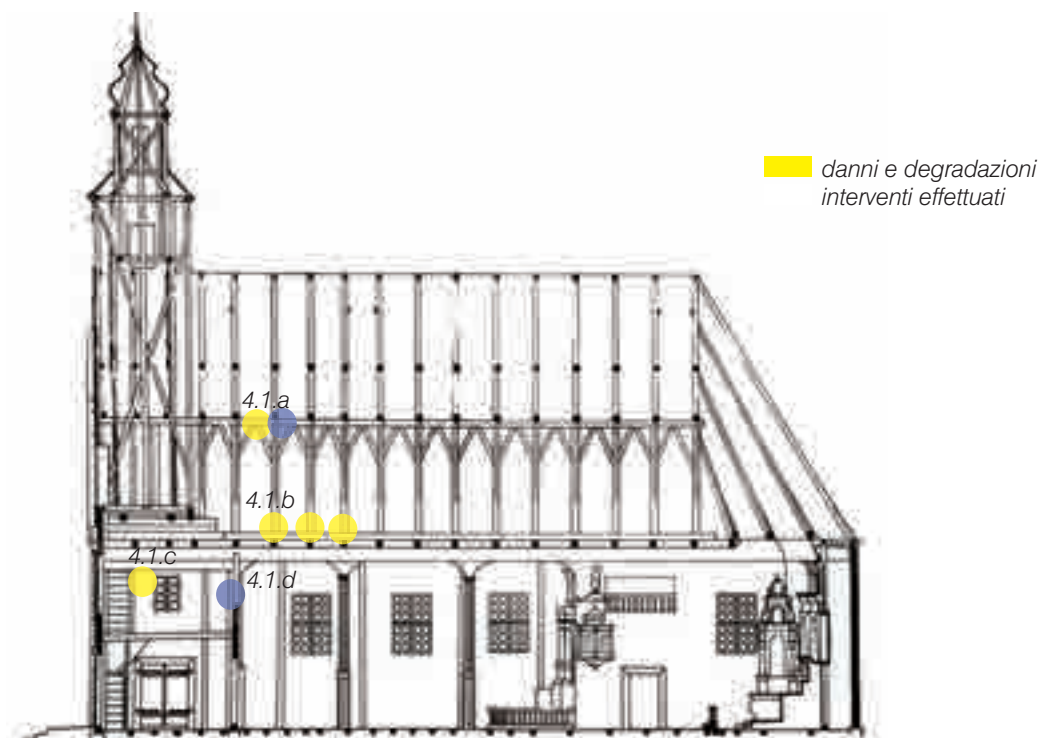
4.1 - Mappatura dei dissesti e dei degradi della struttura.

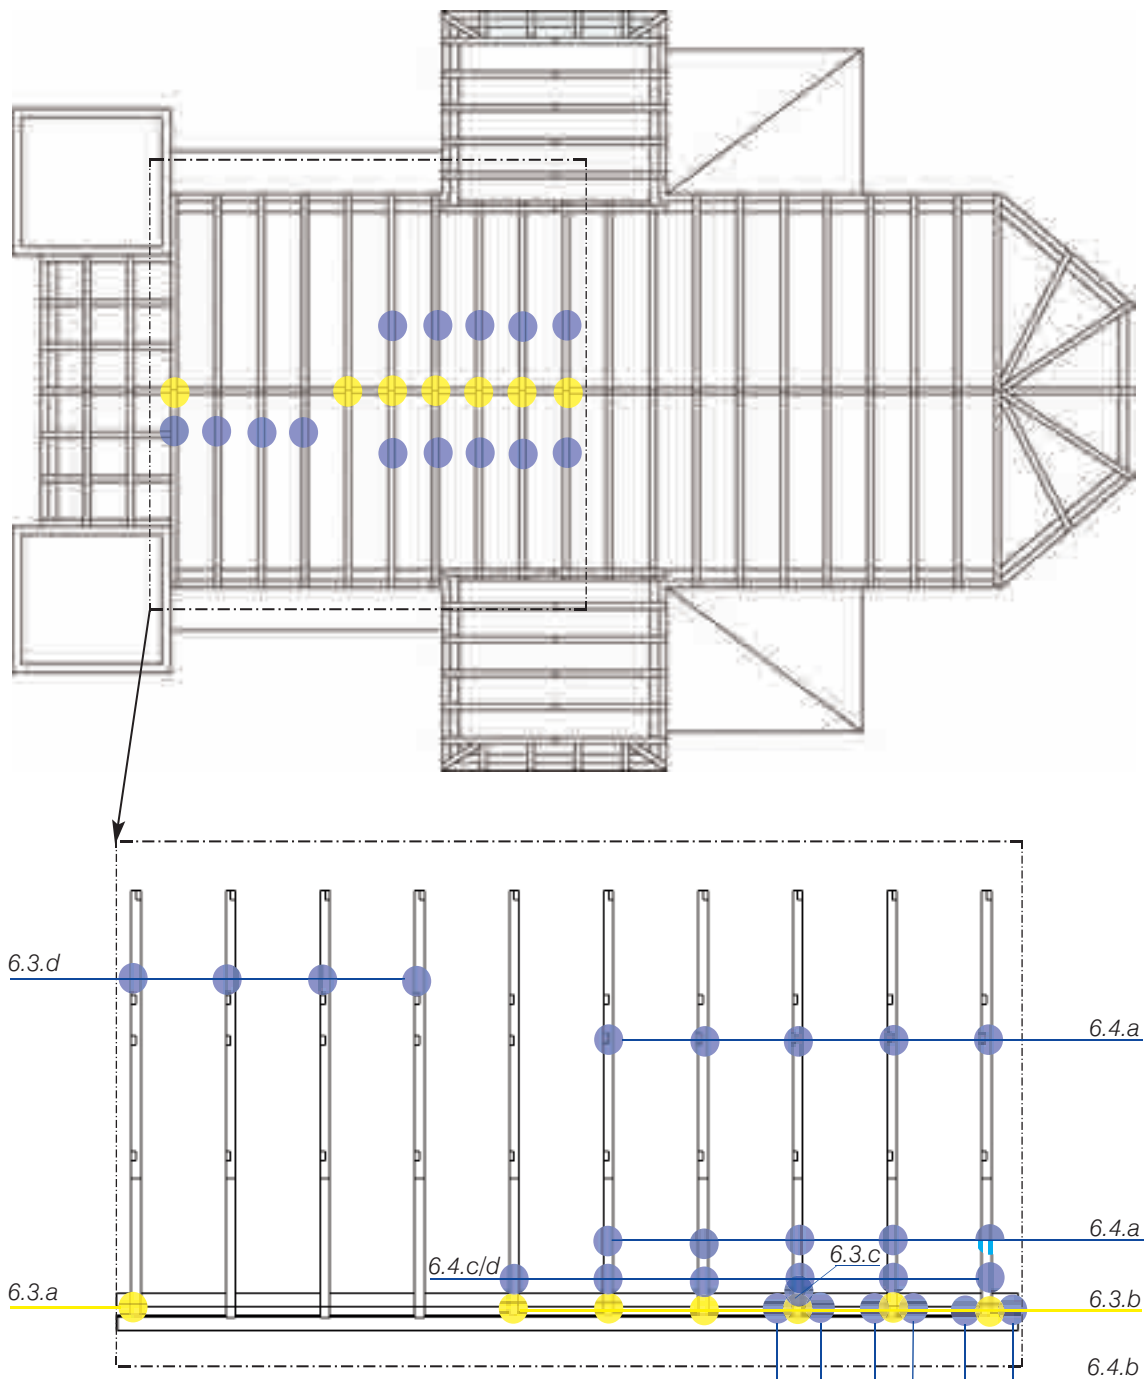
6.1 - Mappatura dei degradi e dei dissesti delle incavallature (vista dall'alto e laterale).

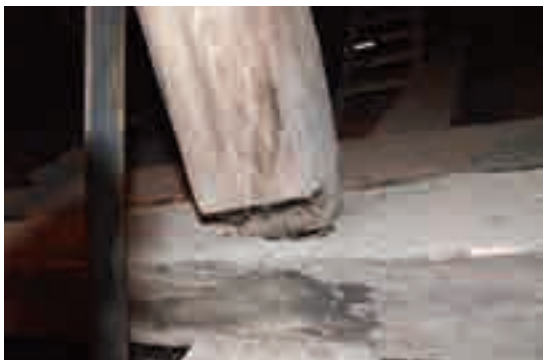
6.3.a - Disconnessione fra monaco e colonnello dovuto alle fessurazioni da ritiro. Bisogna consolidare il nodo senza trasferire particolari sforzi alla struttura (vedasi Fig. 38).

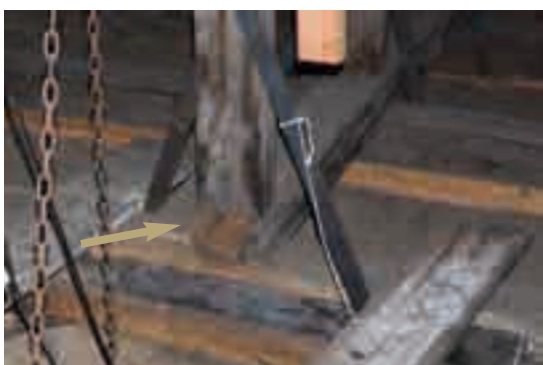
6.3.b - Deterioramento del materiale a causa di infestazioni di insetti. Bisogna procedere con l'eliminazione delle parti degradate e successivamente procedendo con l'installazione di una protesi di resina epossidica.

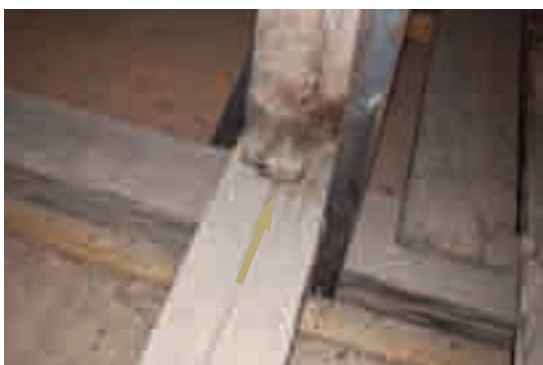
6.3.c - Dettaglio unione monaco-colonnello tramite inserimento di un cuneo. Questo elemento non permette movimenti del monaco.

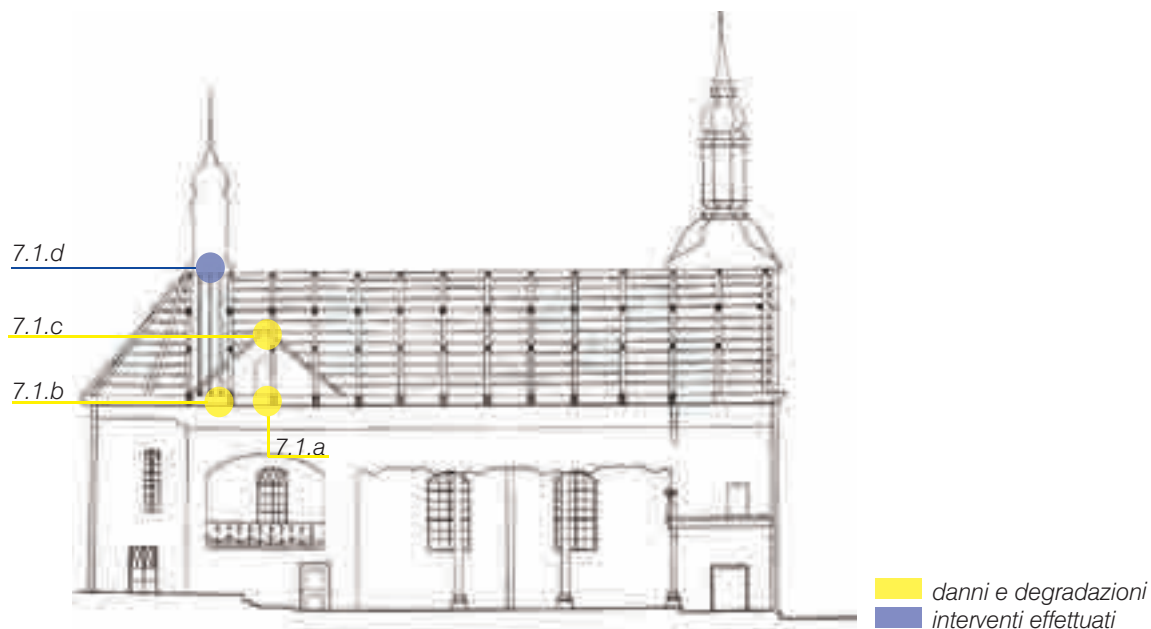
7.1 - Mappatura del degrado e delle sostituzioni della struttura lignea.

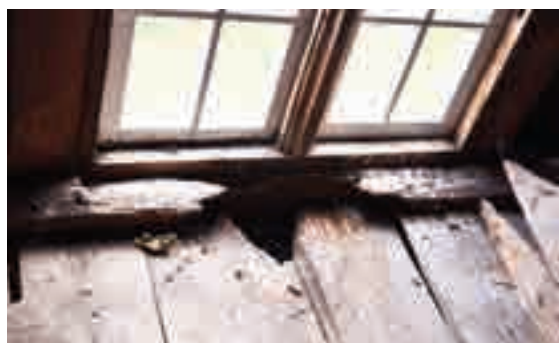
7.1.a - Danni dovuti a infiltrazione d'acqua in corrispondenza dell'infisso e del tavolato del pavimento. Rimossa la causa, successivamente devono essere sostituite le tavole della pavimentazione.

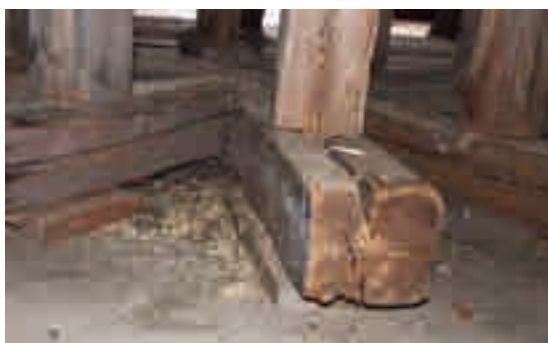
7.1.b - Fessurazioni longitudinali collegate attraverso una cipollatura. In questa zona le fessurazioni non sono pericolose, perchè la trave inferiore non rimane libera.

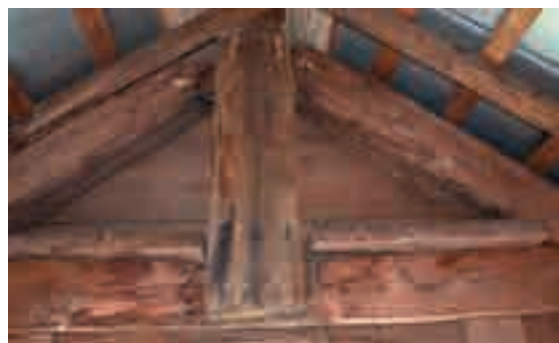
7.1.c - Colmo dell'incavallatura danneggiato da infiltrazioni d'acqua. La struttura non è più in grado di sopportare i carichi. Bisogna rimuovere le parti danneggiate e procedere con protesi lignee concordate con barre di vetroresina.

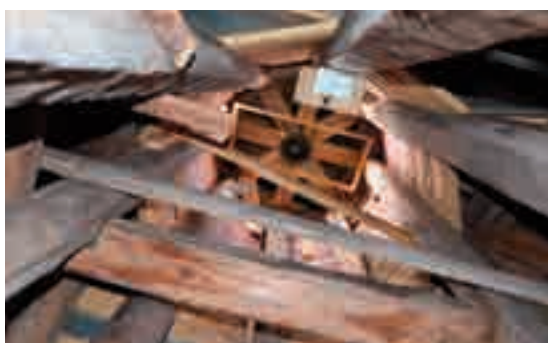
7.1.d - Irrigidimento orizzontale in legno della torre mediante l'impiego di tronchi. Questo intervento può essere accettabile, perchè è efficace e poco invasivo.

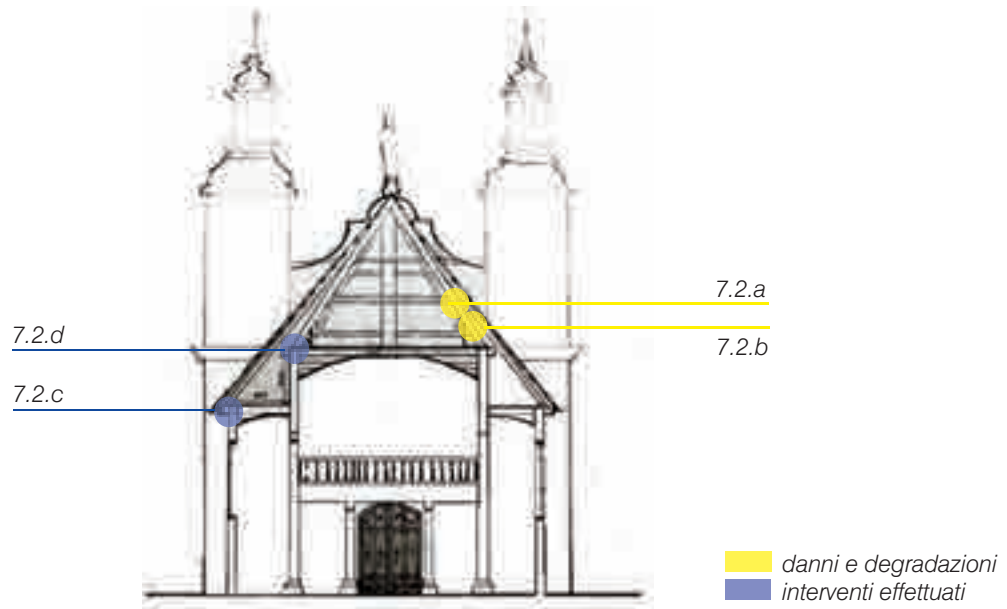
7.2 - Mappatura del degrado e delle sostituzioni della struttura lignea.

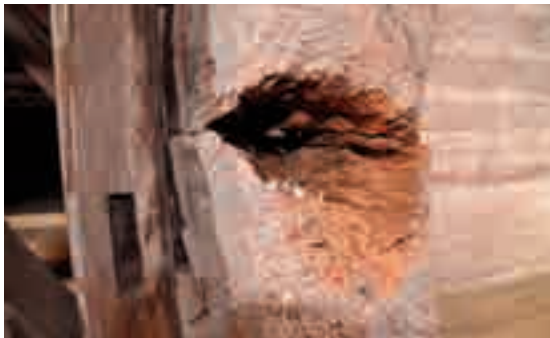
7.2.a - Deterioramento dei tronchi del sistema *Blockbau* dovuto dall'infestazione da tarli. Bisogna rimuovere le parti ammalorate ed inserire le nuove parti di legno solidarizzate con resine epossidiche (vedasi Fig. 37).

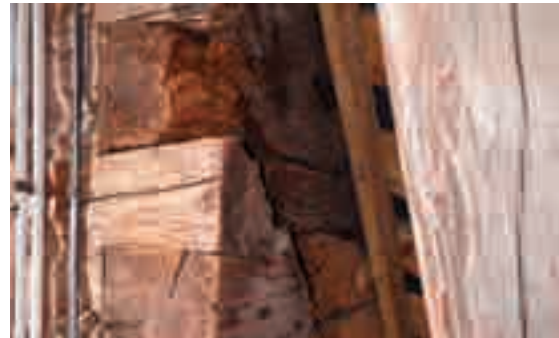
7.2.b - Marcescenze causate da infiltrazioni d'acqua nella struttura di un setto costruito col sist. *Blockbau*. In questo caso è meglio procedere con protesi lignee (vedasi Fig. 35).

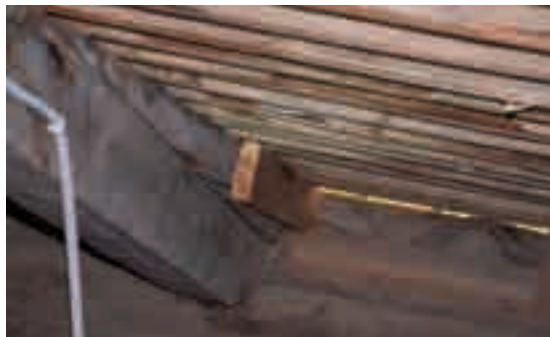
7.2.c - L'intervento su questo elemento ligneo mediante l'aggiunta di una tavola non è efficace. Ha la unica funzione di ridurre la pendenza del tetto nella parte terminale più bassa ed è semplicemente compresso perpendicolarmente alle fibre.

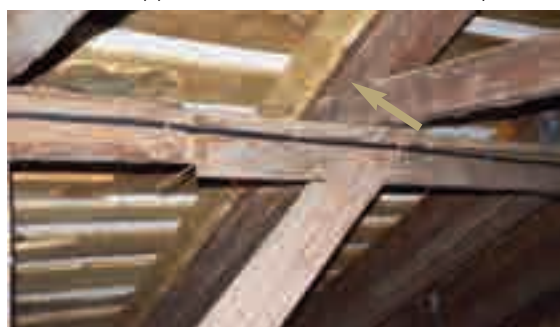
8.1.e - Sostituzione di un puntone e discontinuità fra le parti dello stesso elemento.

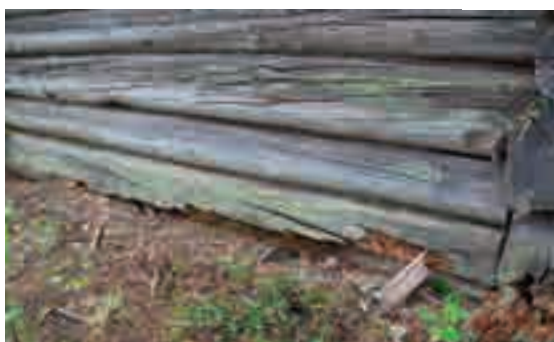
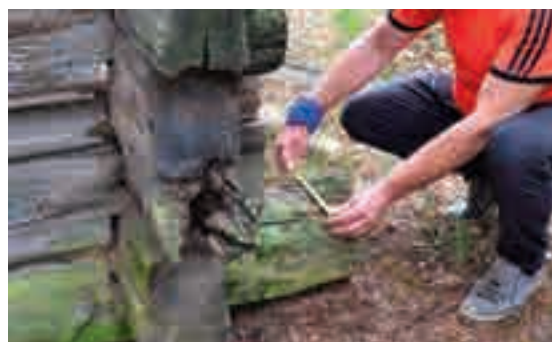
1.1, 1.2 - La prima operazione consiste nel rilevare le parti danneggiate dell'edificio. Nel caso in oggetto, la zona deteriorata è la parte basamentale dell'edificio costituita da tronchi che, essendo a contatto diretto con il terreno, sono stati aggrediti dall'umidità e nel tempo sono marciti.

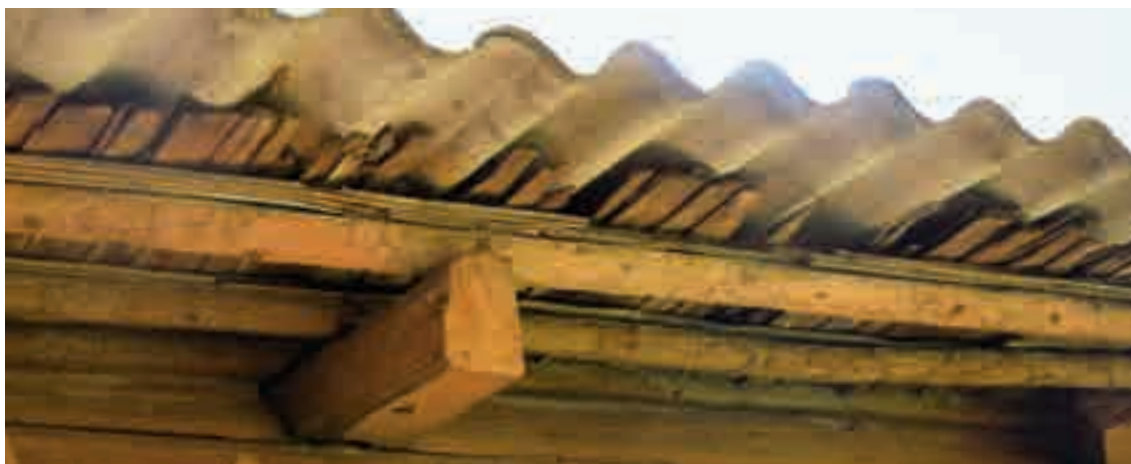
Fig. 50 - Il nuovo rivestimento della copertura in lastre di fibrocemento realizzato sopra il vecchio strato di tavole lignee favorisce il degrado del tavolato.
