Franco Minissi  
e il progetto di restauro  
della Villa del Casale  
a Piazza Armerina

## **Il progetto di restauro della Villa del Casale** *di Giuseppe Guerrera e Sebastiano Tusa*

#### **Lo stato attuale della Villa del Casale**

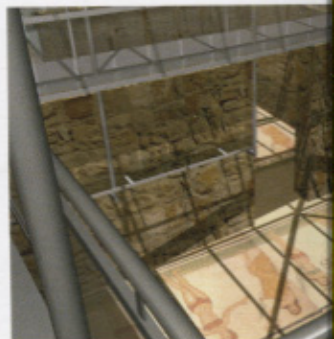
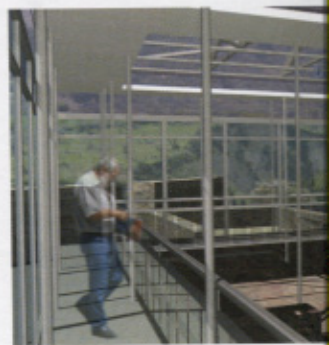
confronto tra stato di fatto di laurea "le coperture de Minissi" di C. Ingui e A. mo, relatore G. Guerrera,

1. Eliminare l'eccessivo calore che provoca il distacco delle tessere del mosaico. La sostituzione delle pareti perimetrali con vetrate chiuse e la totale chiusura del peristilio con vetrate hanno causato certamente la mancanza d'aerazione e l'innalzamento della temperatura negli ambienti interni.
2. Abbattere l'eccessiva insolazione e la formazione d'ombre proiettate sui pavimenti che rendono illeggibili i mosaici. L'asportazione del velario ha avuto come conseguenza la diretta proiezione sui pavimenti delle ombre delle travi e dei piedritti.

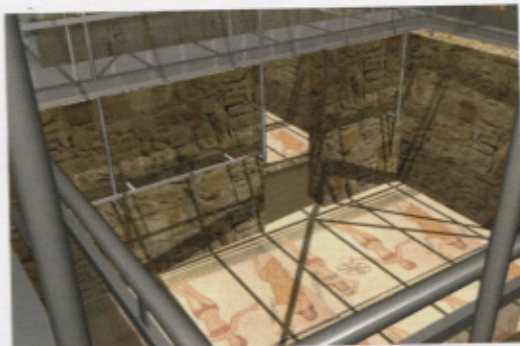
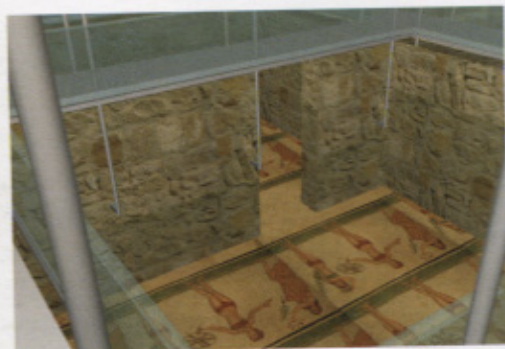
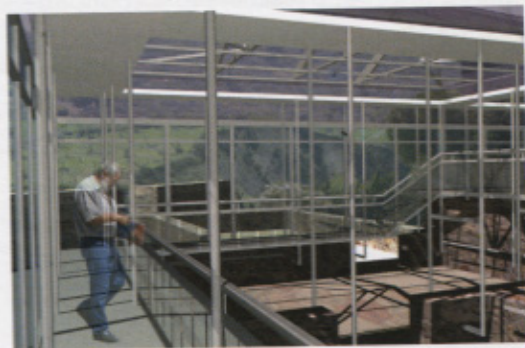
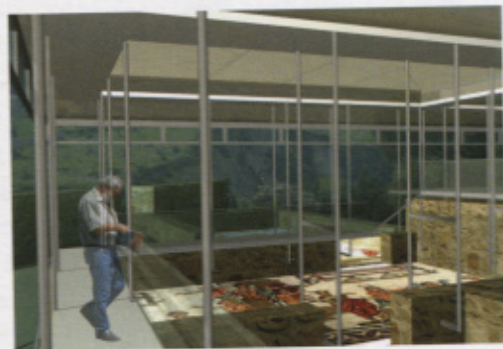
confronto tra stato di fatto e progetto. viste dell'interno (studio tratto dalla tesi di laurea "le coperture della villa romana del casale. lettura critica del progetto Minissi" di C. Ingui e A. Loreti, a.a. 2004-2005, facoltà di Architettura di Palermo, relatore G. Guerrera, correlatore A. Milone)

1. Sostituire gli elementi strutturali ammalorati e migliorare le coperture sostituendo, possibilmente, il perspex con materiali e soluzioni tecnologicamente più avanzati per filtrare la luce ed evitare la formazione di calore, è un'operazione progettuale semplice, relativamente costosa e soprattutto significa riconoscere il valore dell'opera di Minissi che è organica nel suo insieme all'impianto archeologico.
