## ANTROPIZZAZIONE COSTIERA E POSIZIONE DELLA LINEA DI RIVA: LA SPIAGGIA DI SAN LEONE (AGRIGENTO)

*Salvatore Viola<sup>1</sup>, Giorgio Manno<sup>1</sup>, Carlo Lo Re<sup>1</sup>, Massimiliano Monteforte<sup>1</sup>, Giuseppe Ciraolo<sup>1</sup>*

*(1) Università degli studi di Palermo, Dipartimento di Ingegneria Civile, Ambientale, Aerospaziale dei materiali (DICAM),  
Università degli studi di Palermo, Viale delle Scienze Edificio 8, 90128 Palermo.*

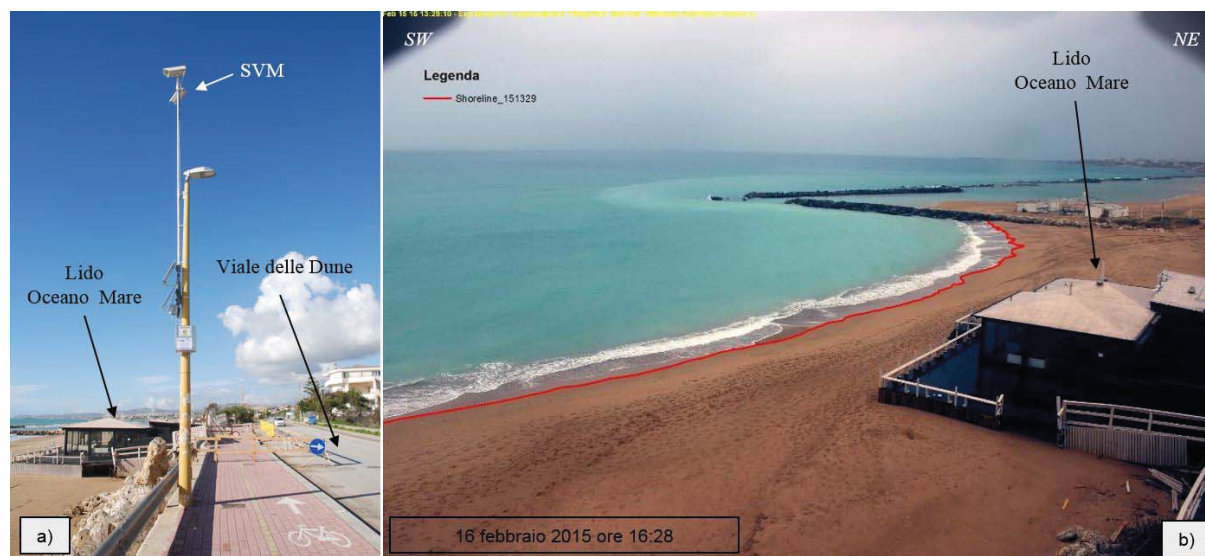
**Figura 2.** a) localizzazione del sistema di video-monitoraggio installato su un palo dell'illuminazione vicino al lido Oceano Mare; b) immagine istantanea acquisita da una delle due fotocamere SVM il 16 febbraio 2015 alle ore 16.28.

Per ciascun anno, rappresentato da una differente immagine aerea, è stata quindi localizzata la linea di riva, utilizzando come indicatore la linea *wet/dry* (Manno et al., 2014). Una volta ricostruite le modifiche morfologiche della spiaggia, sono stati analizzati i dati registrati da un impianto di video-monitoraggio (Fig. 2), installato proprio in una zona particolarmente critica, nella quale sono stati riscontrati i maggiori arretramenti della linea di riva. Tale impianto è installato a San Leone ed è in grado di riprendere un tratto di costa di 150 m, sottoposto a forti oscillazioni della linea di riva. La stazione di ripresa è costituita da due unità di acquisizione (fotocamere reflex) ed elaborazione di immagini poste a 15 m di altezza, in modo da poter ricavare immagini dettagliate e leggibili per tutto il tratto interessato al monitoraggio. Il sistema di video-monitoraggio è stato installato e collaudato nei giorni 19 e 20 Dicembre 2014 e si localizza su un palo della strada litoranea vicino il lido balneare "Oceano Mare".

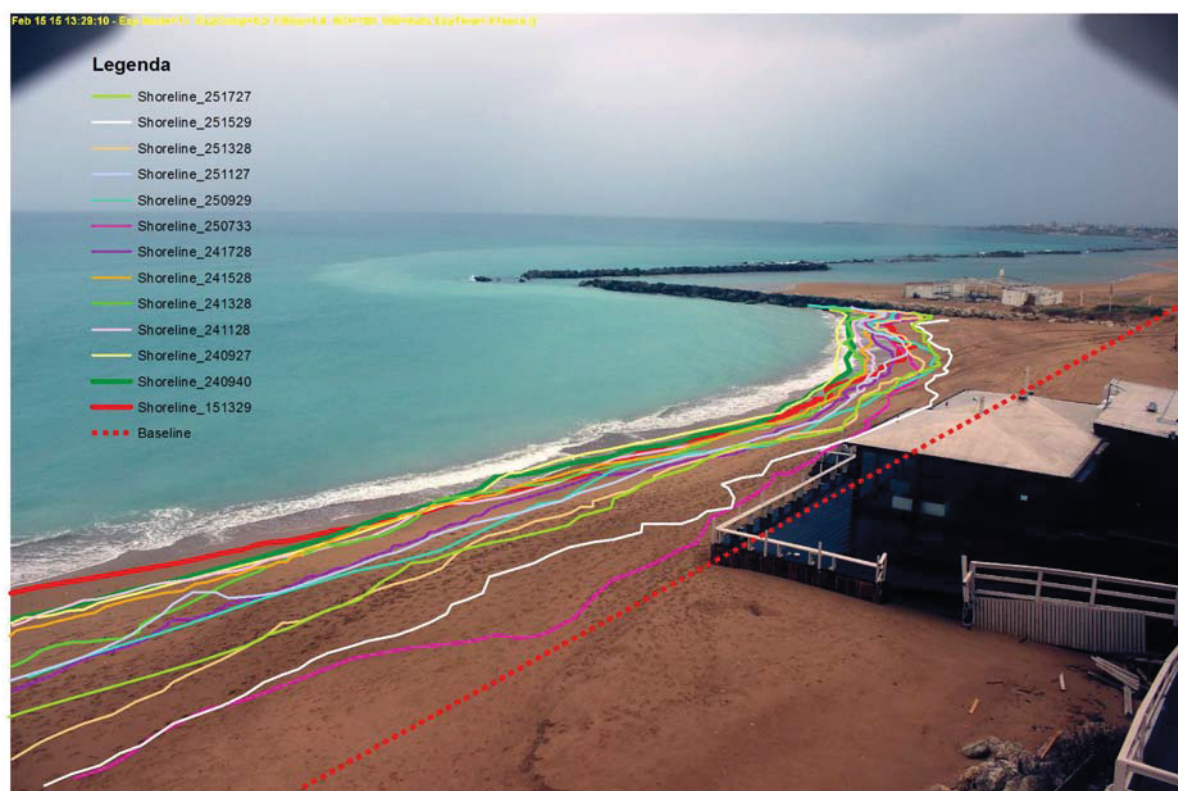
**Figura 3.** Differenti linee di riva digitalizzate in condizioni di mareggiata. L'immagine sulla quale sono mostrate le linee di riva è stata ripresa il 15 febbraio 2015 ed è stata assunta come rappresentativa di "condizioni di mare calmo".

Ottenute l'altezza d'onda significativa, il periodo di picco e la direzione media di propagazione in acque basse, è stato possibile calcolare e confrontare il *run-up* (Manno et al., 2014) sia con la nota formula di Nielsen e Hanslow (1991) sia attraverso un modello numerico alla Boussinesq (Lo Re et al., 2012). I *run-up* così calcolati sono stati infine confrontati con quelli stimati qualitativamente dall'analisi delle immagini istantanee acquisite dal sistema di video-monitoraggio. Per ricostruire le variazioni lineari ed areali, della spiaggia di San Leone avvenute durante diverse mareggiate, è stato realizzato un modello di analisi vettoriale su base informatizzata in ambito GIS che ha previsto l'utilizzo di immagini ad alta risoluzione. L'elaborazione dei dati è stata eseguita grazie al software Erdas, che ha eseguito una correzione polinomiale del primo ordine degli errori, consentendo una perfetta coincidenza delle immagini, scattate in istanti diversi. Le immagini geo-riferite sono state sovrapposte in ambiente GIS e per ognuna di esse è stata individuata (limite *wet/dry*) e disegnata la corrispondente linea di riva. In questo modo sono state ottenute diverse linee, ognuna delle quali riferita al giorno e all'ora dell'acquisizione dell'immagine (Fig. 3).

La sovrapposizione delle immagini e, dunque, delle diverse linee di riva ha permesso il riconoscimento e la stima della fluttuazione della linea di riva. La stima degli arretramenti e/o avanzamenti è stata eseguita prendendo in considerazione una linea di riferimento (*baseline*) e dei transetti ortogonali ad essa, disposti tra loro parallelamente ed a distanza costante.

L'analisi delle immagini riprese dal sistema di video monitoraggio ha permesso di individuare e stimare gli spostamenti della linea di riva relativi alle mareggiate invernali del 2015. Il confronto di tutte le linee di riva digitalizzate dalle immagini SVM, ha permesso di riscontrare forti fluttuazioni corrispondenti all'evento della mareggiata e minori fluttuazioni nei momenti pre-mareggiata.
