e-ISSN 2421-4574  
Vol. 4, No. 2 (2018)

# Historic additional storeys in the cultural heritage of Palermo: critical analysis for the purpose of structural and energy improvement

Enrico Genova\*, Calogero Vinci

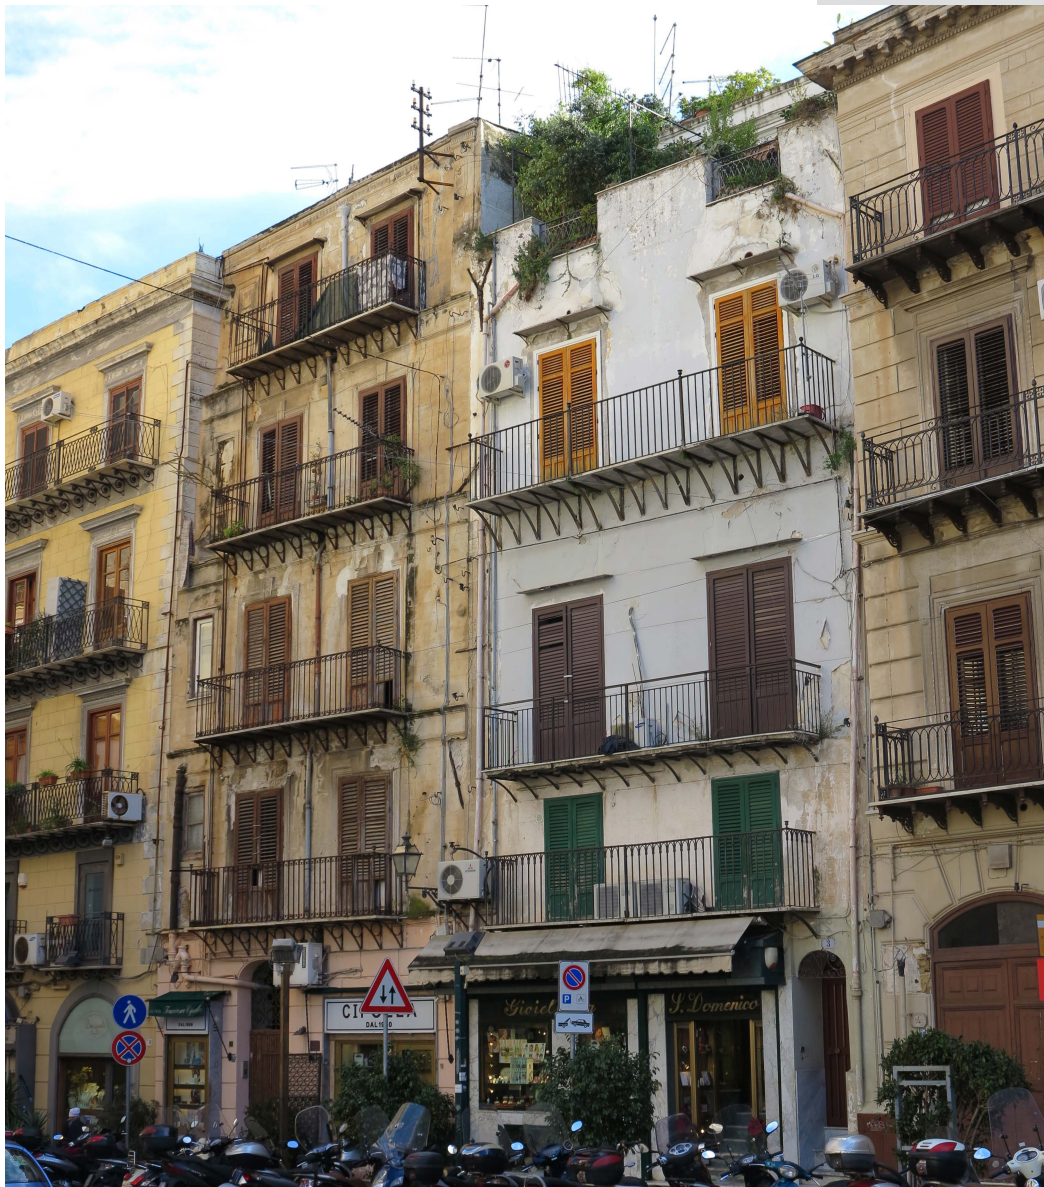
Figure 1. Historic additional storeys in piazza San Domenico, Palermo. In the building on the left, the accretions follow the façade. Conversely, the additional storey at top of the construction on the right is located behind the building front. In both cases, the gradual reduction in wall thickness is visible from outside, although this solution is not frequent in the cultural heritage of Palermo.

The remarkable wall thickness which characterises lower storeys (not rarely, intentionally oversized) allowed large additions (fig. 1). Furthermore, masonry crushing is infrequent, due to the mechanical properties of materials (generally calcarenite stone) and the construction features of the structure [2]. Nevertheless, in several buildings, excessive reduction of wall thickness can be observed still in the intermediate storeys [3].

*materiali leggeri. Il notevole spessore delle strutture murarie dei piani bassi, non di rado oculatamente inspessite, rendeva possibili estese sopraelevazioni (fig. 1). I fenomeni di schiacciamento sono sporadici, grazie alle discrete proprietà meccaniche dei materiali adoperati (essenzialmente calcareniti conciliari) e alle caratteristiche costruttive delle murature [2]. Tuttavia non è raro osservare, già negli attuali piani intermedi, riseghe ben superiori a quelle suggerite dalla regola dell'arte [2]. Soprattutto negli edifici minori, all'ultima elevazione lo spessore delle murature, realizzate con conci di calcarenite disposti in spessore o in coltello, è compreso frequentemente tra 20 e 25 cm [5, 6]. Sempre per l'eccessivo assottigliamento, le murature trasversali svolgono con scarsa efficacia la funzione di controventi per le pareti di facciata.*

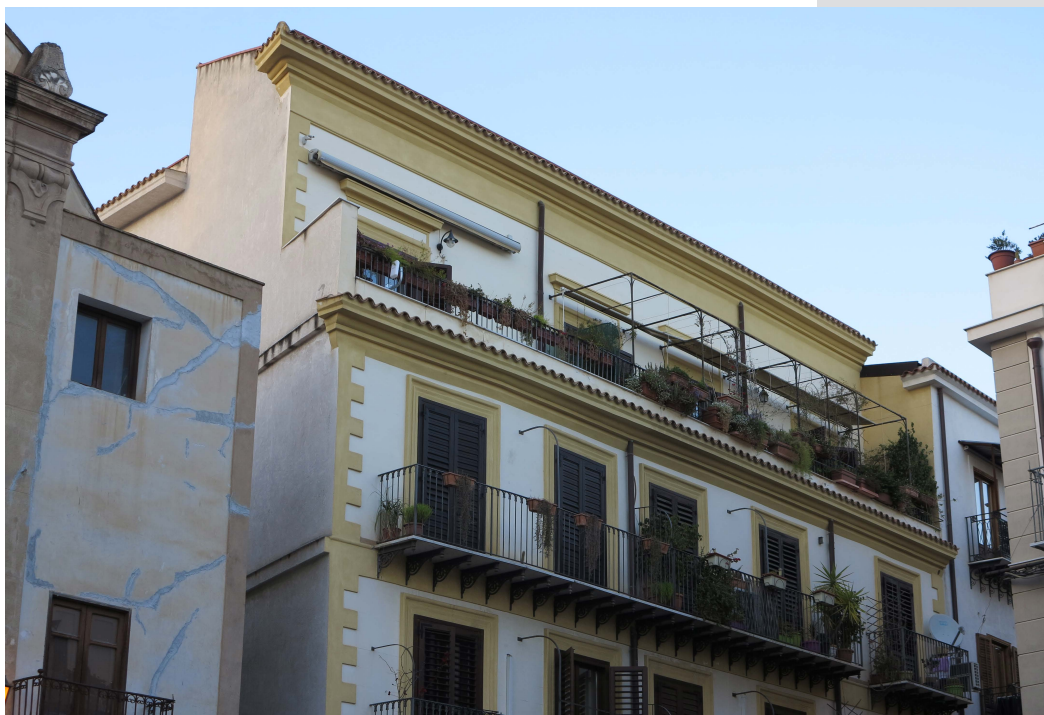
Figure 2. Building in piazza Beati Paoli. The additional storey was erected behind the building façade.

On the top floor, slender and very lightweight structures were commonly built by means of timber frames, filled with thin calcarenite blocks or just cladded with reed matting in case of internal partitions [5, 6]. This construction technique solved the frequent misalignment between top and underlying wall, when the additional storey was placed behind the building front in order to obtain a little terrace, but it cannot rest on a wall at the back of the façade (fig. 2) [5].

*Alle ultime elevazioni, strutture sottili e molto leggere si realizzavano con intelaiature lignee, tamponate con conci sottili di calcarenite o, nel caso di tramezzi interni, con sole stuoie di canne intonacate [5, 6]. Questa scelta costruttiva risolveva il frequente disallineamento delle murature rispetto ai piani sottostanti. Infatti le ultime elevazioni di molti edifici palermitani, soprattutto minori, sono arretrate rispetto al piano di facciata per ricavare un terrazzo, ma per esigenze di spazio non si attestano su murature retrostanti (fig. 2) [5].*

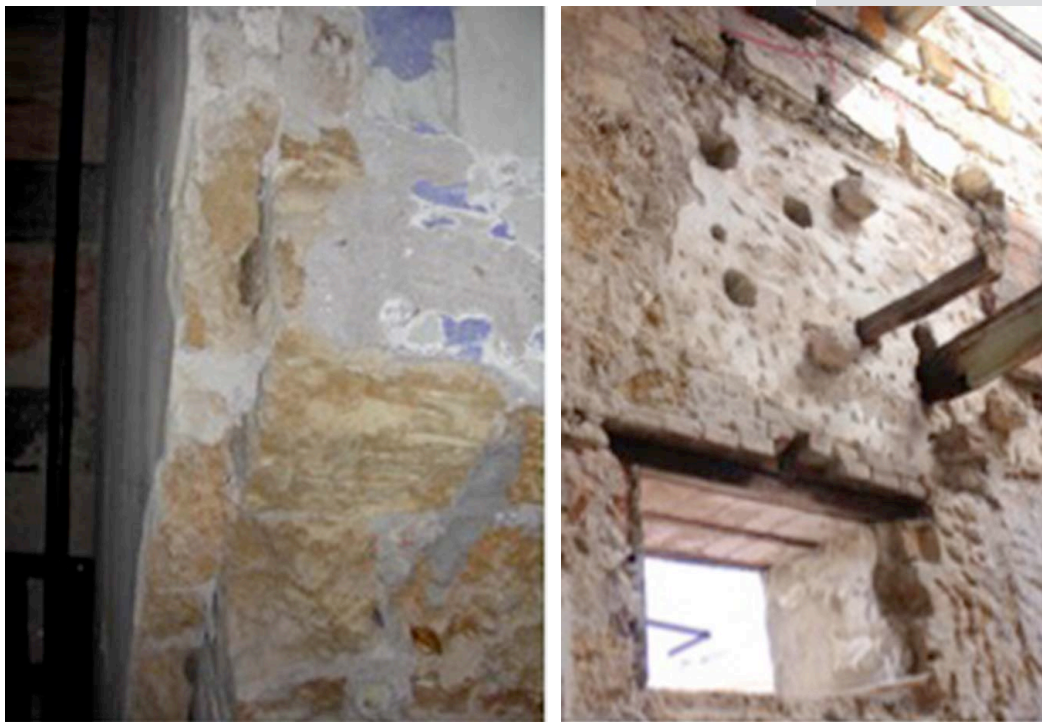
Figure 3. Additional calcarenite (left) and brick (right) masonry, intended to increase the wall thickness. On the right, connection blocks are visible.

If the existing construction was considered reliable in terms of structural safety, increasing the wall thickness was preferred. For this purpose, a masonry layer was built besides the wall and an appropriate number of cross blocks was used to guarantee that the added layer was integral with the existing structure (fig. 3).

*una terra grassa rossa, talvolta con l'aggiunta di cenere. Questa tecnica, attestata già nel XV secolo e impiegata diffusamente negli edifici monumentali fino al Seicento, nel XVIII secolo era adoperata essenzialmente nell'architettura minore. Le carenze strutturali di questa tipologia muraria erano note ai tecnici dei secoli XVIII e XIX, che descrivevano come tortuosi e deformi gli edifici parzialmente o totalmente realizzati in pietra e tajo. Frequentemente, per sopraelevarli si realizzava una struttura complementare di pilastri e archi, con caratteristiche meccaniche piuttosto diverse da quelle dei setti in cui veniva incassata. Quando la qualità costruttiva delle strutture esistenti lo consentiva, si preferiva incrementare la sezione resistente delle porzioni murarie sulle quali impostare la nuova elevazione, attraverso la giustapposizione di fodere in muratura. Perché l'intervento fosse efficace, un congruo numero di conci di collegamento doveva rendere solidali e collaboranti i due strati (fig. 3).*

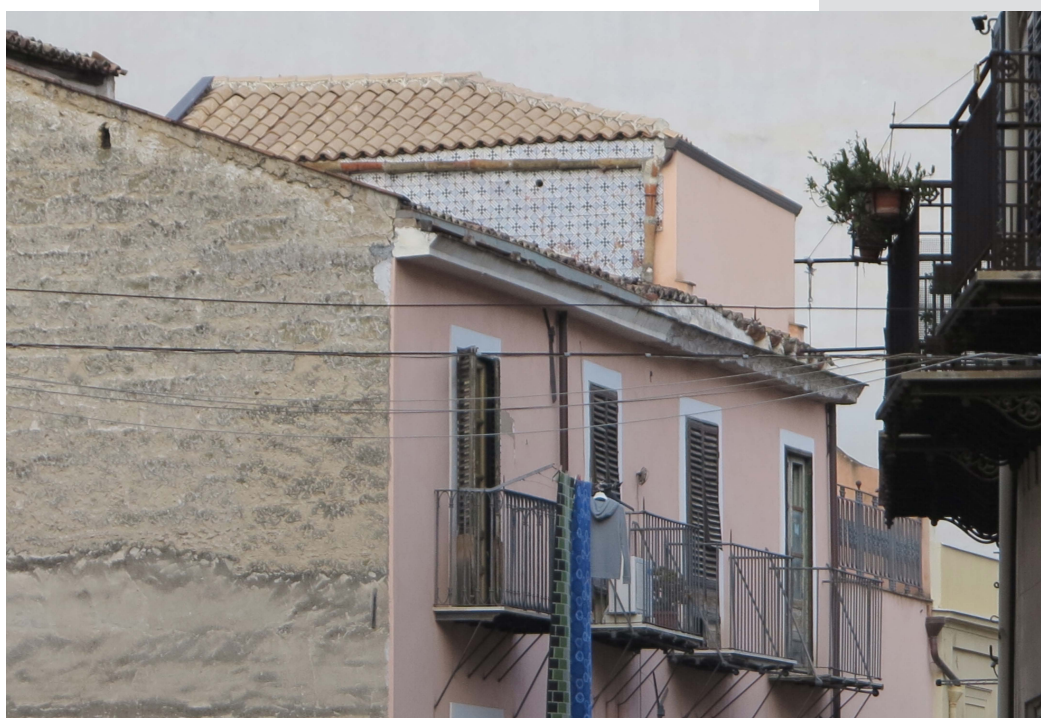
Figure 4. Building in discesa dei Giudici. The additional storey at top of the construction is located behind the building façade. The transverse wall, oriented to the West, is covered by enamelled tiles.

microorganisms. Lastly, this covering reduced the risk of summer overheating if realized on surfaces exposed to solar radiation (fig. 4), but it is not ascertained that the historical technicians were conscious of this benefit.
