## MARSALA. I SISTEMI DECORATIVI NEL CONTESTO DI VIA DELLE NINFE (COOPERATIVA "IL PROGRESSO")

Giovanni Polizzi (UniPa), Maria Grazia Griffo (PALM), Elisa Chiara Portale (UniPa).

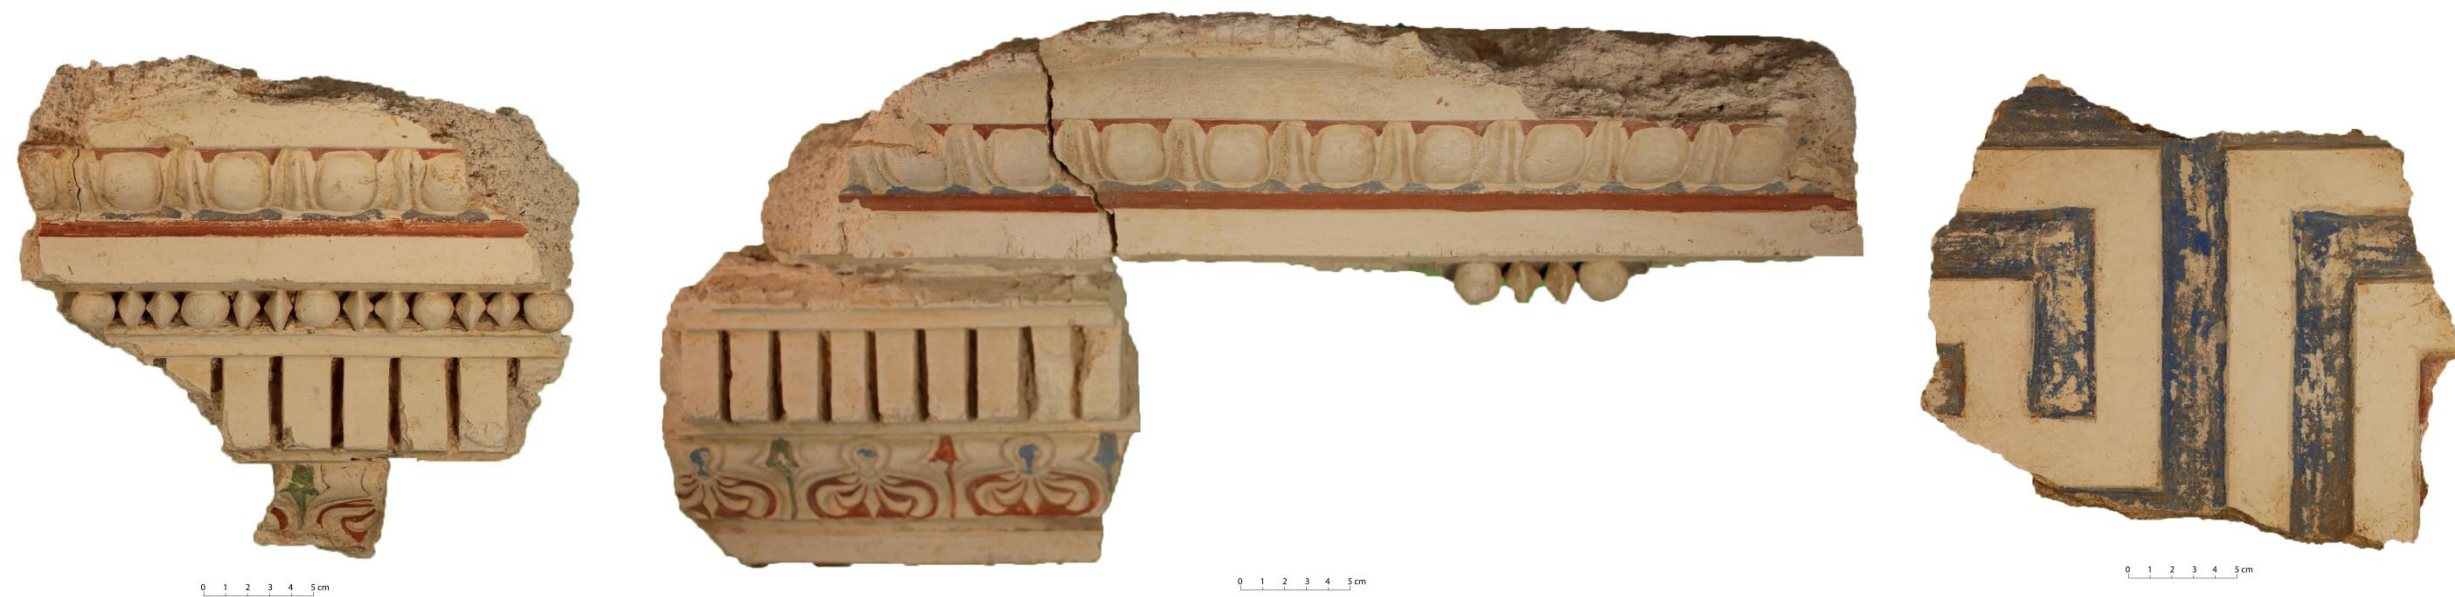
Fig. 3. Frammenti di decorazione parietale scoperti in Via delle Ninfe nel 1984 e conservati presso i locali del Museo Archeologico «Baglio Anselmi»

Prima delle nostre indagini si aveva solo menzione di sporadici frammenti di decorazioni in stile strutturale relativi alla fase III (Fig. 3). Ora i dati a disposizione sono più consistenti, seppure insufficienti per una ricostruzione puntuale dei sistemi decorativi; in particolare restano esigue le conoscenze sulla prima fase edilizia (età punica), a causa del cattivo stato di conservazione delle strutture, e la stessa casa ellenistica della fase II non sembra caratterizzata da particolari scelte decorative, ma da rivestimenti parietali e pavimenti realizzati con semplice finalità funzionale. È questo il caso della sala da bagno (vano «C»), dotata di rivestimento in cocciopesto nel pavimento e alle pareti (Fig. 4.A).

Solo con il *restyling* della casa nella fase III si assiste alla realizzazione di un'elaborata decorazione parietale in stile strutturale, con raffinate cornici a rilievo e pareti decorate con motivi a meandro in stucco, il tutto valorizzato da una vivace policromia (Figg. 3, 4.C). Mentre i frammenti di decorazione relativi a questa fase e scoperti durante gli scavi del 1984 e del 1991 non sono attribuibili a vani specifici, si dispone ora di dati di contesto per una cornice a dentelli rinvenuta all'interno del vano «G» in uno strato di crollo dell'ultimo periodo di vita dell'abitazione (fase IV, Fig. 4.C), evidentemente ancora in opera. Si tratta di una cornice la cui decorazione prevede, dall'alto, un'alternanza di *kymae rectae* e *reversae* separate da cavetti dipinti in rosso e nero, seguiti da una decorazione plastica con fascia a perline e fusarole, seguite da un cavetto e una fascia a dentelli delimitata in basso da un cavetto dipinto in rosso. Questo tipo di cornice, altrove ben attestato a Lilibeo, è tipico della decorazione in stile strutturale che si diffonde nel pieno II sec. a.C.

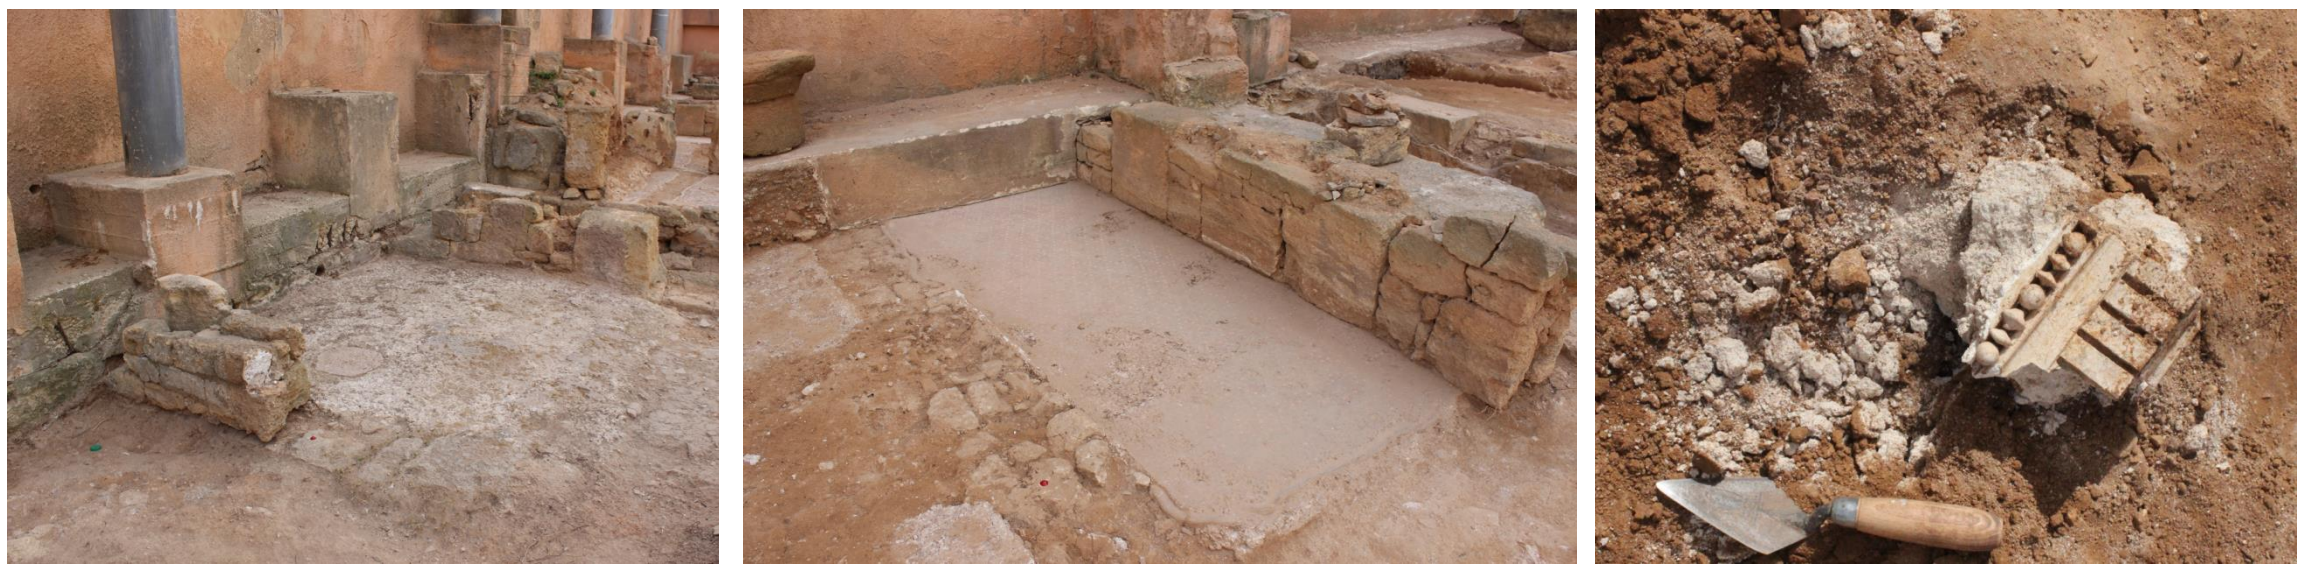
Fig. 4. La domus di Via delle Ninfe in corso di scavo. A. La sala da bagno «C» vista da Est; B. Il vano «B» con opus signinum visto da Est; C. Dettaglio della cornice a dentelli scoperta nel vano «G».

La casa di fase III prevedeva un pavimento in cementizio nel vano «G» (cucina?) e un *opus signinum* con motivo a reticolo di rombi nel vano «B» (Fig. 4.B), mentre nella sala da bagno (vano «C») si mantenne il cocciopesto della fase precedente. Il nuovo ed ampio cortile tetrastilo (Fig. 5.A) ripropone uno schema noto a Lilibeo, documentato anche nell'Insula I di Capo Boeo e nella domus di Via Sibilla. A differenza di questa, dove i portici sono in signino con motivo a rombi e il cortile in tessellato, nel nostro caso la pavimentazione è uniformemente in semplice cocciopesto.

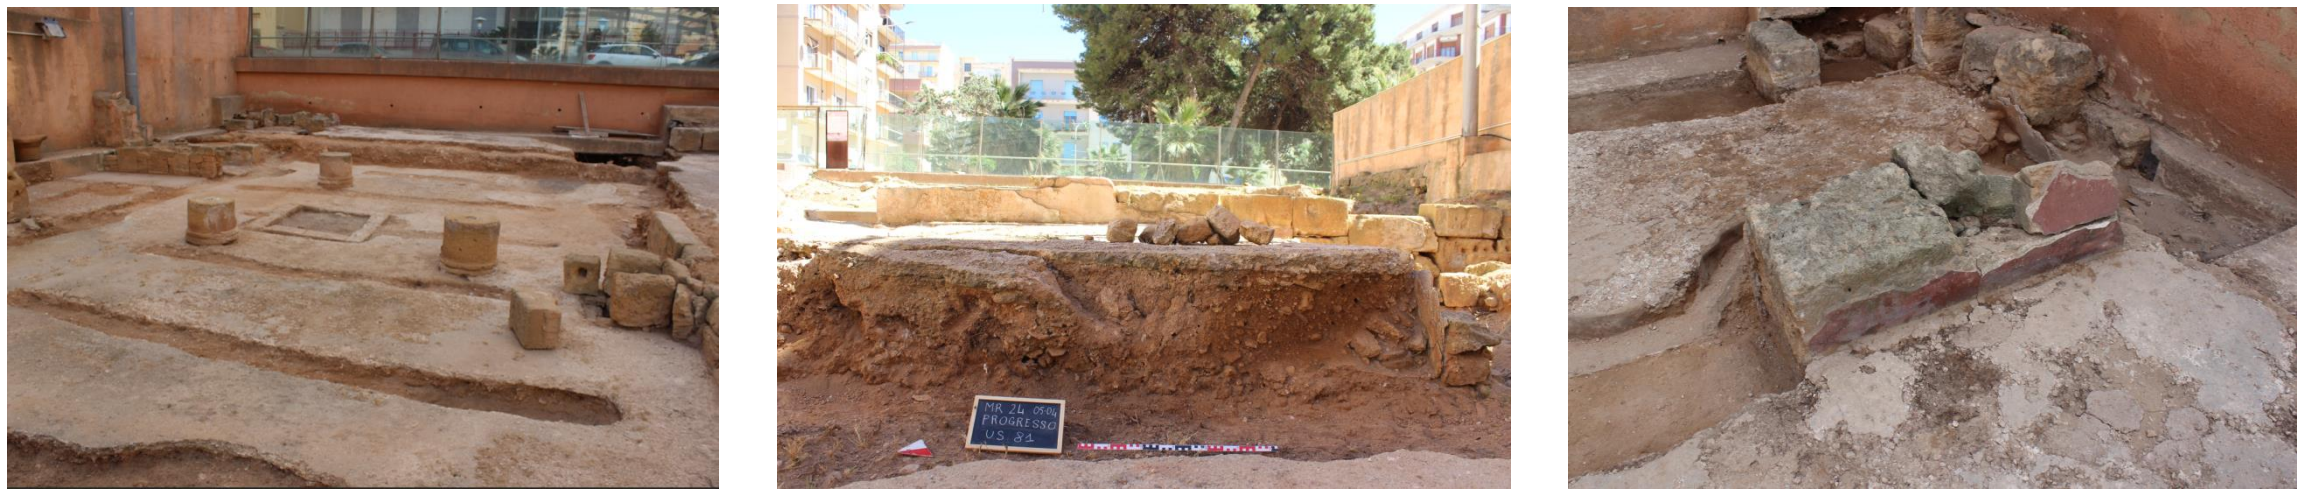
Fig. 5. La domus di Via delle Ninfe in corso di scavo. A. Panoramica del tetrastilo da Est; B. Il rifacimento del pavimento del vano «F»; C. Il muro divisorio fra i vani «H» (latrina) e «I» (triclinium) con tracce di rivestimento parietale.

Alla fase IV risale il rifacimento dei pavimenti nei lati nord e sud (Fig. 5.B), sempre in cocciopesto, e la quasi totale sostituzione degli stucchi originari con decorazioni parietali in Secondo stile estremamente semplificato. Se nel vano «G» viene mantenuta la cornice di fase 3, negli altri ambienti vengono realizzate delle cornici doriche dipinte con motivo a linguette stilizzate (Fig. 6.B; cfr. Pompei, Casa della Biblioteca, *Cubiculum* 17), mentre lo zoccolo dei muri viene decorato con un motivo a spruzzo di colore a imitazione della sienite (Fig. 6.C; cfr. Pompei, casa del Bracciale d'oro, sala 29). La parte mediana e superiore delle pareti viene mantenuta bianca.

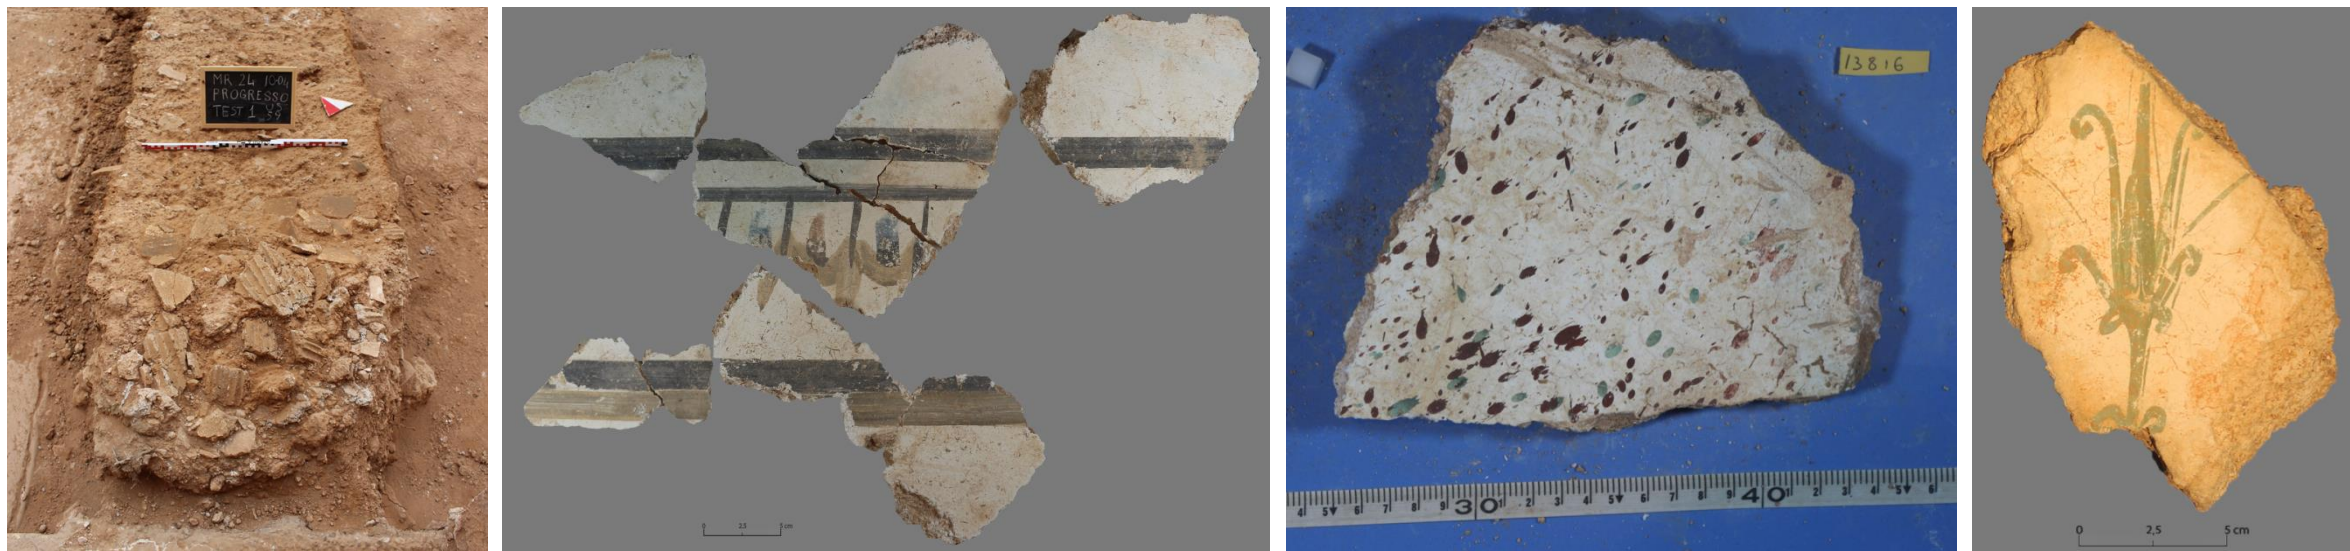
Fig. 6. La domus di Via delle Ninfe in corso di scavo. A. Dettaglio del crollo del soffitto nel testimone lasciato fra i vani «A» e «B»; B. Frammenti di fregio dorico dipinto dall'area a SW del tetrastilo; C. Frammento di parete con decorazione a spruzzo di colore dall'area a SW del tetrastilo; D. Frammento di soffitto dal vano «I».

Tutti i soffitti vengono dipinti con un colore rossastro nello spazio porticato e nei vani a SW (Fig. 6.A), ad eccezione del vano «I» che ha restituito una decorazione del soffitto con motivo vegetale su fondo bianco (Fig. 6.D) - non meglio inquadrabile per via del limitatissimo numero di frammenti rinvenuti - e le pareti rosso scuro con zoccolo nero (Fig. 5.C). Tutti gli intonaci di Secondo stile sono realizzati su uno strato a base di calce e sabbia fine spesso 3,5 cm, sul quale è steso lo strato di intonaco dipinto a fresco, spesso 0,5 cm. I soffitti sono realizzati con uno strato a base di calce e tracce di materiale organico o cenere che rendono leggera la scialbatura a diretto contatto con l'armatura in incannucciato. Direttamente su questo strato grezzo è steso il colore rosso. Il soffitto con il motivo vegetale del vano «I», invece, presenta sullo strato di rivestimento dell'armatura in incannucciato un livello più spesso di calce depurata di colore bianco, con la pittura a fresco, denotando una maggiore accuratezza nell'esecuzione.

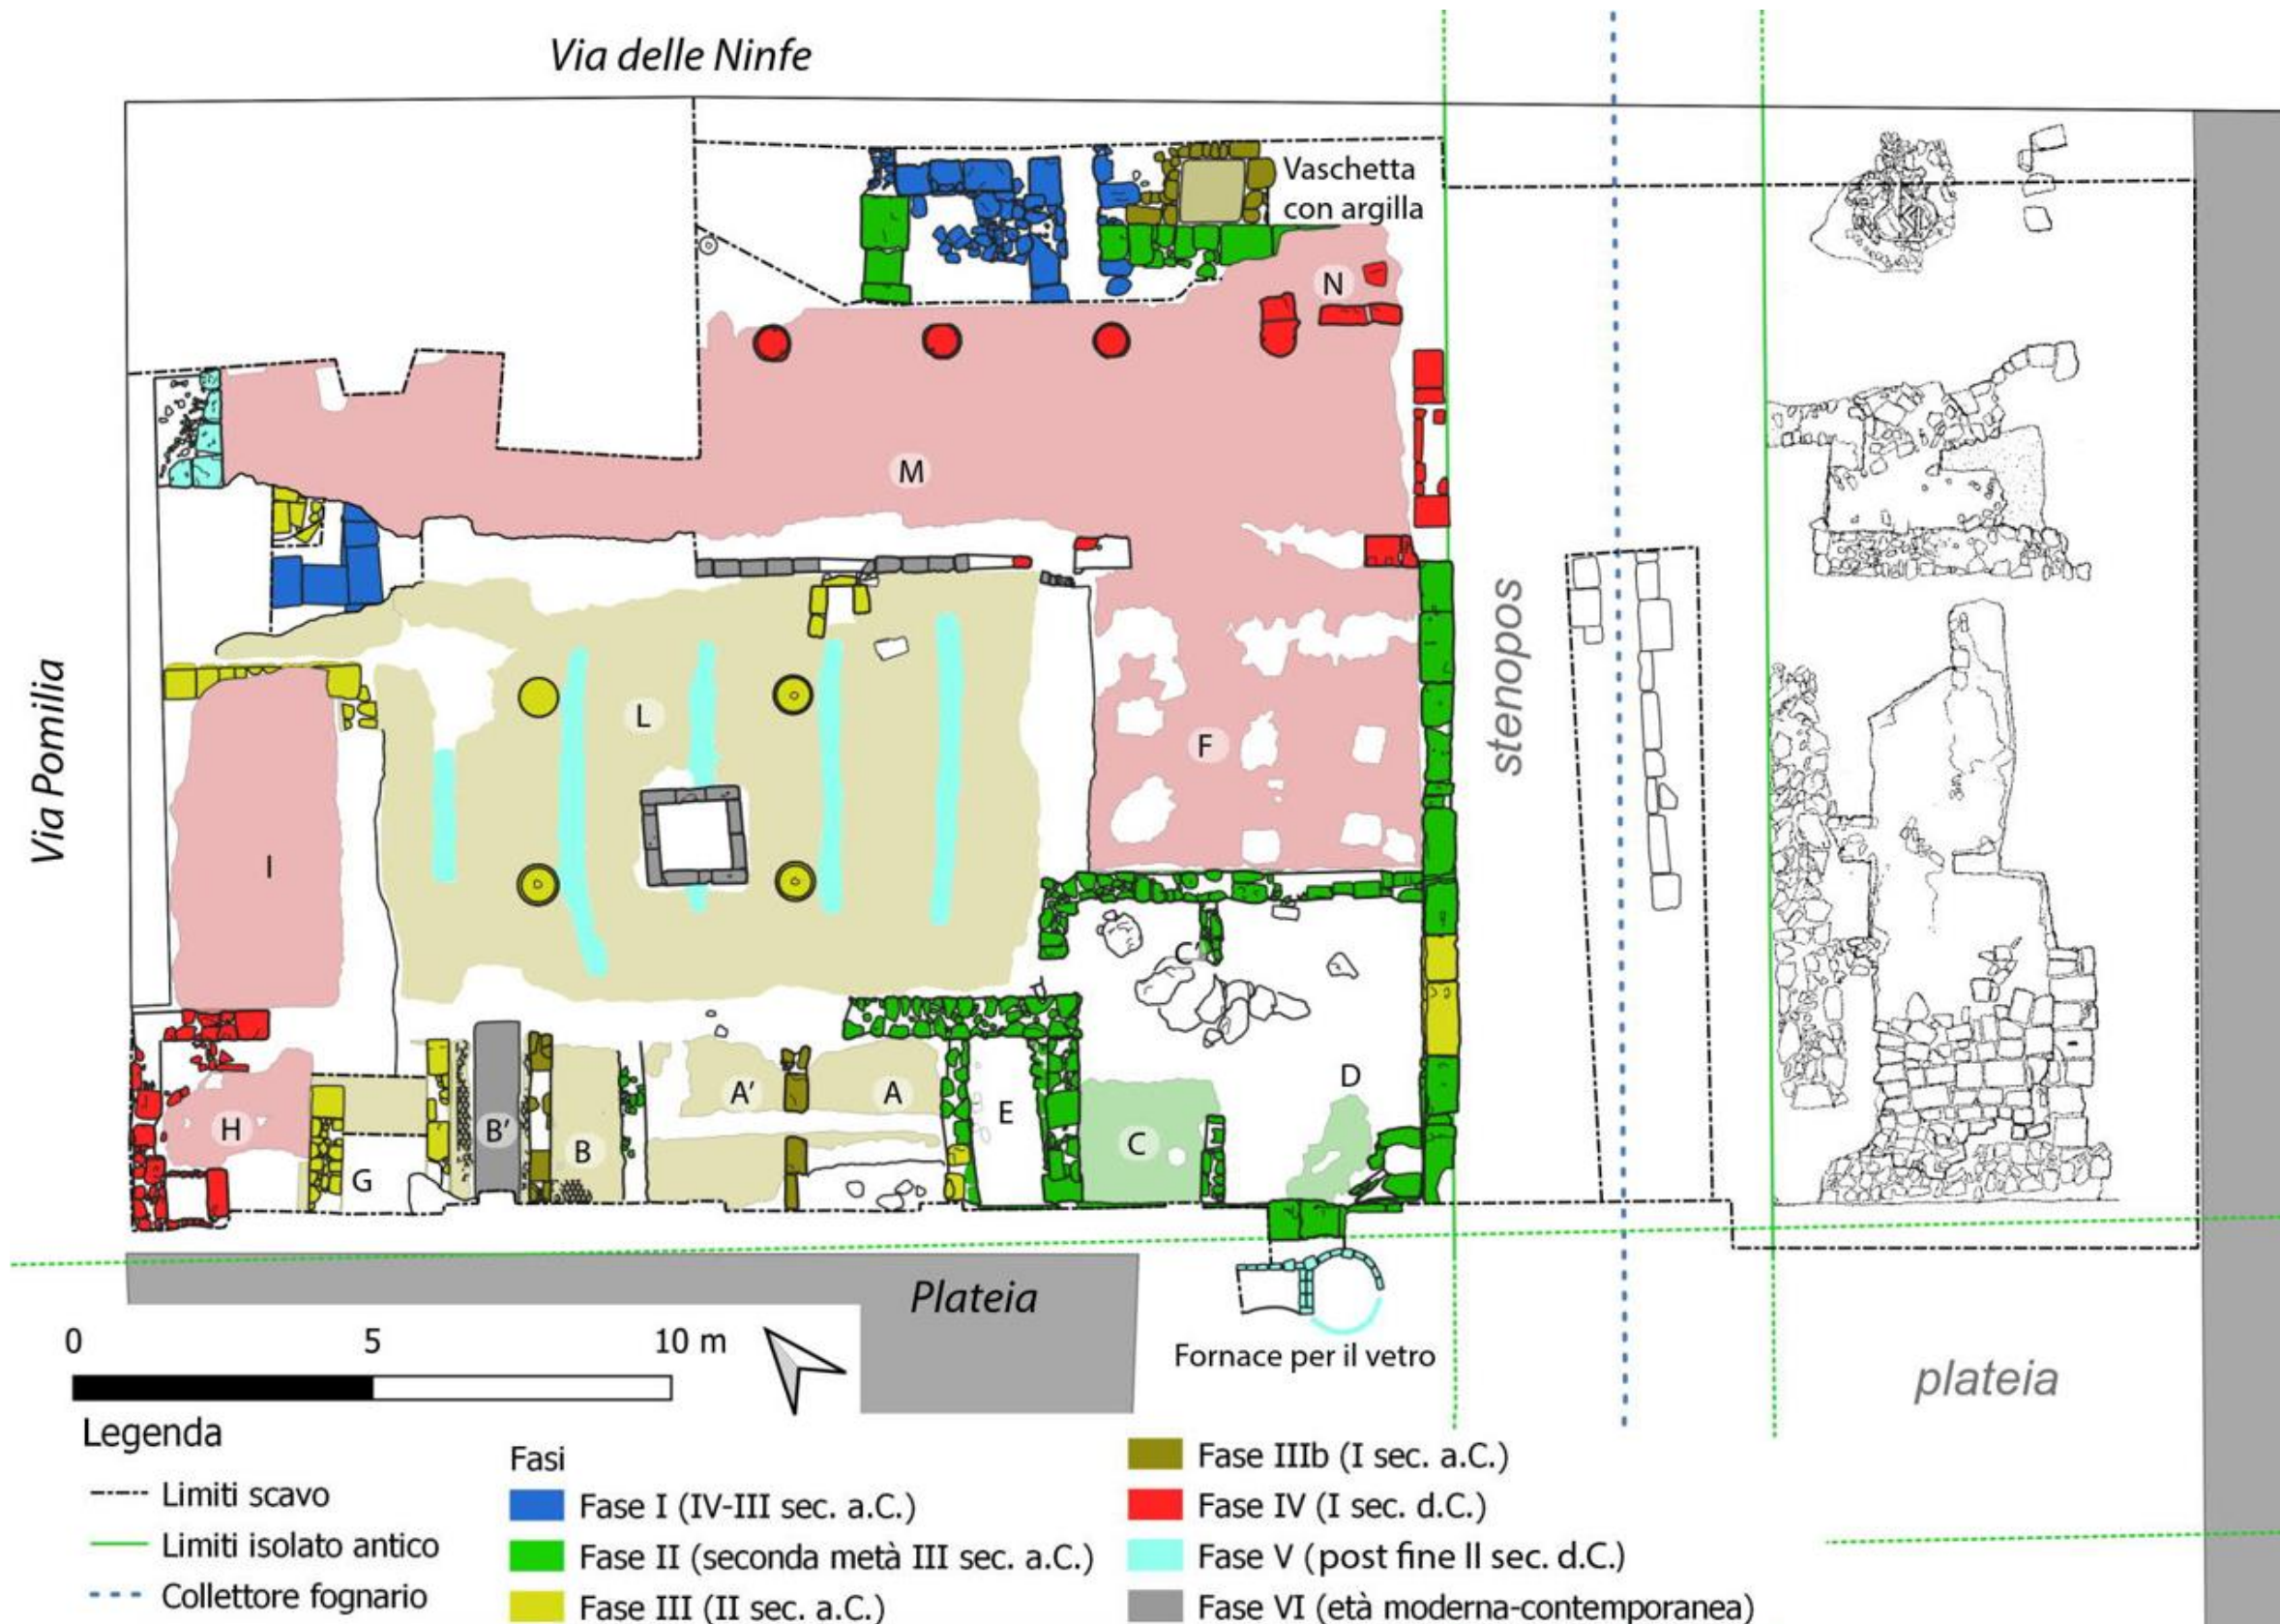
Fig. 2. Planimetria dell'area di scavo di Via delle Ninfe al termine delle ricerche del 2025 (rilievo ed elaborazione grafica a cura di E. Caruso, V. Polizzi, G. Polizzi).
