## **ReUso 2025**

### **Territori Marginali\_Patrimonio a Rischio**

## LA MURATURA DI EPOCA NORMANNA A PALERMO E LA SUA REINTERPRETAZIONE TRA XIX E XX SECOLO

### NORMAN MASONRY IN PALERMO AND ITS REINTERPRETATION BETWEEN THE 19TH AND 20TH CENTURIES

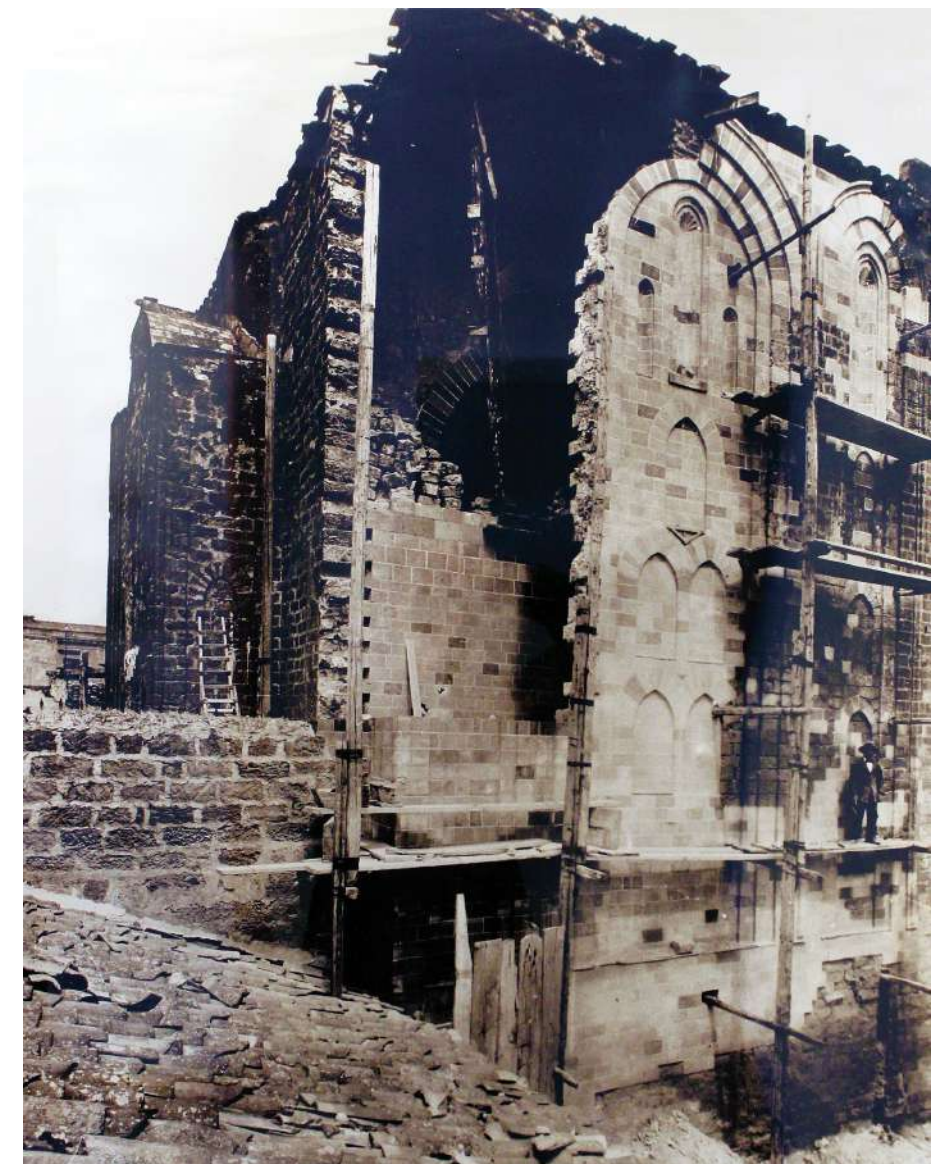
Fig. 4 - Fotografia storica riguardante i prospetti sud e ovest del Palazzo della Cuba, 1924 (© SBC Palermo).

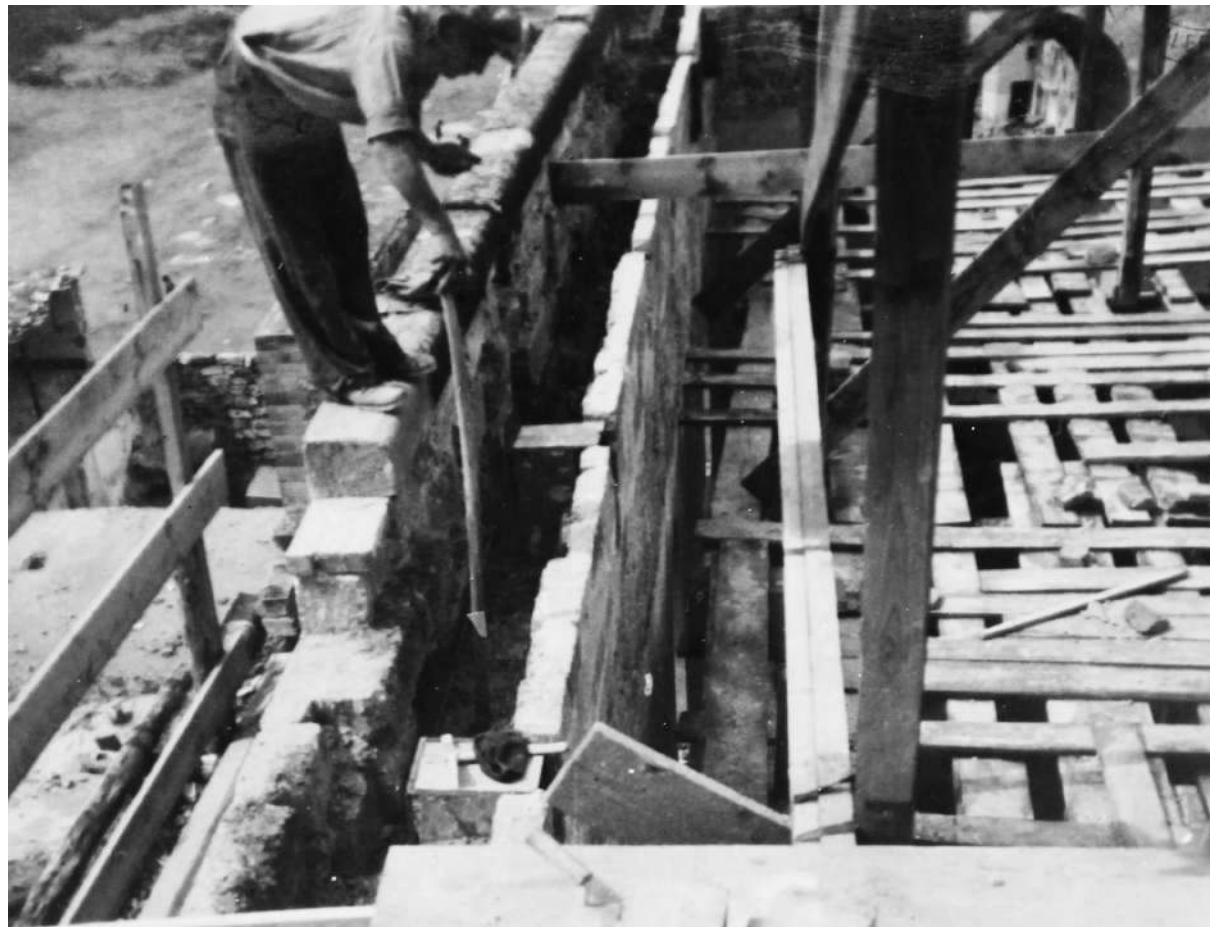
Fig. 10 - Basilica della Santissima Trinità del Cancelliere a Palermo. Realizzazione di un cordolo in calcestruzzo armato tra i due paramenti murari in occasione dei lavori di restauro del 1944 (© SBC Palermo)

La costruzione di travi in calcestruzzo armato e di solai nervati, pur necessaria per garantire la stabilità dell'edificio, determinò l'introduzione di elementi estranei alla tipologia costruttiva originaria, creando una discontinuità materico-costruttiva. In effetti, alcuni saggi eseguiti nel 1998 dalla Soprintendenza ai Monumenti di Palermo evidenziarono un marcato degrado delle armature e del conglomerato cementizio delle travi inglobate nelle murature. Tali elementi furono successivamente sostituiti con cordoli in mattoni pressati, mentre il paramento lapideo fu reintegrato con conci di arenaria [17]. L'impiego del calcestruzzo armato fu esteso anche ai restauri della Basilica della Santissima Trinità del Cancelliere, eseguiti dopo il bombardamento del 1943, sotto la direzione del Soprintendente Mario Guiotto.
