**QUALE SOSTENIBILITA' PER IL RESTAURO?**

**Atti del Convegno di Studi**  
**Bressanone 1 - 4 luglio 2014**

# **DALLA VILLA DEL PRINCIPE DI CATTOLICA AL MUSEO RENATO GUTTUSO DI BAGHERIA (ITALIA): FRA COMPATIBILITÀ, MINIMO INTERVENTO E MASSIMA CONSERVAZIONE**

Rosario Scaduto

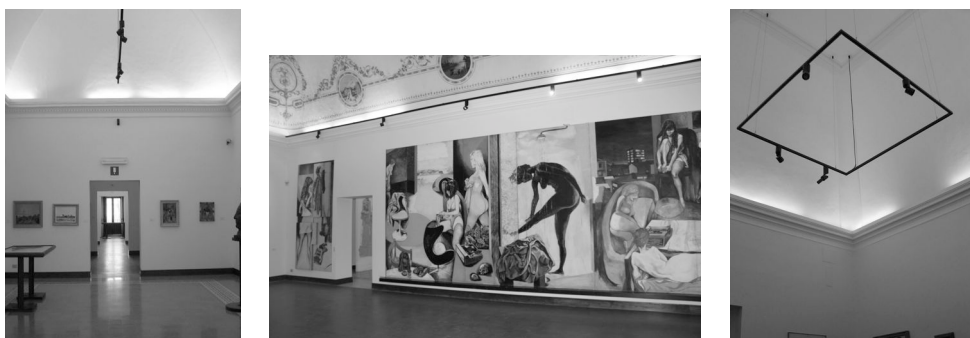
*figg. 8-10. Villa Cattolica, corpo centrale, piano primo, sistema d'illuminazione con luce diffusa creata con corpi illuminanti, posti all'interno di una canaletta e luce diretta con binari e spot (foto R. Scaduto, 2014)*

essendo villa Cattolica vincolata, il suo uso quale museo d'arte contemporanea, doveva legarsi alle specifiche norme vigenti per la nuova utilizzazione degli edifici "storici e artistici destinati a musei, gallerie, esposizioni e mostre" e di cui al D.M. 20.5.1992, n. 569<sup>3</sup>. Innanzi tutto occorreva adattare la nuova funzione agli spazi esistenti, con la collezione Guttuso che doveva essere ordinata ed esposta secondo un percorso che facilitasse da un lato la fruizione del monumento stesso, e dall'altro delle opere in esso esposte. Il primo problema che si presentava era legato al numero consentito dei visitatori. Il D.M. 569/92 afferma, all'art. 3, commi 3-6, che il "massimo affollamento consentito dovrà essere commisurato alla capacità di deflusso del sistema esistente di vie d'uscita valutata pari a sessanta persone, per ogni modulo (modulo uno cm 60). Il conteggio delle uscite può essere effettuato sommando la larghezza di tutte le porte (di larghezza non inferiore a cm 90), che immettono in un luogo sicuro (...). Ove il sistema di vie d'uscita non sia conforme alle prescrizioni (...), si deve procedere alla riduzione dell'affollamento con l'ausilio di sistemi che controllino il flusso dei visitatori". A villa Cattolica, nel piano nobile, il vano porta che immette "in un luogo sicuro" è quello del portone centrale di accesso allo stesso piano. Alla sala centrale del piano nobile si giunge attraverso le due rampe dello scalone. La porta, che conduce al pianerottolo dello scalone, e poi nel "luogo sicuro", rappresentato dai parterre dei giardini della villa, è larga cm 246,00, e pertanto il numero massimo dei visitatori è dato dal rapporto di cm 246,00 con cm 90, e dunque 2,73. Infine moltiplicando il numero intero, appena attenuto, per 60 persone, si ottiene che il numero massimo consentito di visitatori del piano è pari a 120. Si poteva aumentare questo numero, ma occorreva collocare, per esempio, nel terrazzo panoramico posto ad est, una scala di sicurezza. Questa ipotesi è stata scartata per il forte impatto che avrebbe creato con la villa e con il paesaggio circostante, determinando un "peso" non sostenibile dal complesso monumentale, per la sua soverchiante incidenza rispetto all'immagine stratificata della villa stessa. Invece si è preferito mantenere il numero di 120 visitatori e in caso di particolare affluenza regolamentare l'accesso per mezzo di controlli effettuati, a monte, nella biglietteria. Per il Regolamento D.M. 569/92, nelle sale espositive deve essere evidenziata la pianta con indicate le vie più brevi di uscita per il "deflusso rapido ed ordinato delle persone verso luoghi sicuri, al fine di evitare pericoli per la loro incolumità nel caso d'incendio o qualsiasi altro sinistro", questa norma determina che, nella creazione del percorso espositivo, le opere, per esempio le sculture, non possono essere posizionate in asse con le vie di fuga, ma al contrario di lato, per favorire lo sfollamento veloce. Gli impianti elettrici, secondo il regolamento D.M. 569/92 devono essere realizzati nel rispetto delle norme della L. n. 46/90 e s. m. e i. In particolare al piano piano nobile della villa (con quadro elettrico dedicato, collocato ben in vista nella sala di accesso), le 14 sale espositive sono dotate di corpi illuminanti puntuali e sistema di illuminazione diffusa inserito all'interno di una canaletta, realizzata con una semplice aggiunta di un listello di legno (alto cm 10,0), rifinito con malta di calce,

posto sopra la cornice di coronamento delle sale, costituita da strati di malta di gesso. Si è creato, in tal modo, un sistema d'illuminazione che utilizza sostanzialmente la luce naturale del giorno, al quale è affiancato, nelle ore pomeridiane e serali un sistema a finto lucernario, potenziato, opera per opera, da un sistema a binario sospeso all'altezza della cornice, dove sono collocati degli spot, per l'illuminazione diretta di alcune delle opere (figg. 8-10). Si specifica che per le sale è stato tarato il corretto livello d'illuminazione, basandolo sui diversi materiali di cui le opere sono costituite. Per l'eliminazione delle radiazioni ultraviolette e la diminuzione delle radiazioni infrarosse, nel lato interno dei vetri degli infissi è stata collocata una pellicola di protezione. Le 14 sale espositive sono pure dotate d'impianto di luci d'emergenza, di sistemi antintrusione a contatto, e volumetrico. Come rilevatori d'incendio nelle sale sono stati collocati dei sensori, collegati a sistemi di allarmi sonori e visivi. Inoltre, come prescrive il D.M. 569/92, ai sensi dell'art. 9, sono stati collocati un estintore, per ogni mq 150,0 di pavimenti. Infatti, nelle sale sono stati collocate (con l'impugnatura posta a cm 150,0 dal pavimento), degli estintori a polvere, mentre accanto al quadro elettrico generale di piano è stato collocato un estintore a CO2. Invece di realizzare un impianto idrico antincendio, a rete e chiuso ad anello, come previsto dal citato regolamento, per la sua pesante incidenza sulle strutture dell'edificio storico, d'accordo con il Comando provinciale dei Vigili del Fuoco e con la stessa Soprintendenza di Palermo, a piano terra, vicino alle rampe dello scalone (che dà accesso al piano nobile), sono stati collegati dei tubi con attacchi UNI 45 utilizzabili per il collegamento di manicotti flessibili o da naspi. I tubi indicati attingono l'acqua da una limitrofa preesistente antica grande cisterna sotterranea, e rimessa in funzione, sia per la raccolta dell'acqua per l'irrigazione del giardino, sia quale riserva antincendio.

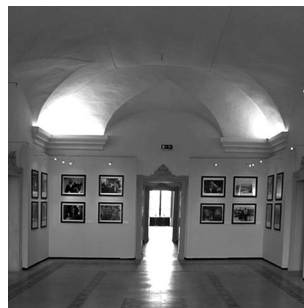
*fig. 12. Villa Cattolica, corpo centrale, piano secondo, le opere sono fissate a pannelli di multistrato di legno (foto R. Scaduto, 2014)*

rischio<sup>6</sup>, formulare una strategia di sicurezza. Quest'ultima è considerata in unicum con la realtà materiale dell'edificio storico e della sua nuova destinazione e parte "dalla conoscenza di tali dati e delle singole realtà costruite, poiché solo attraverso una corretta e coerente rappresentazione dell'oggetto dell'analisi possono essere progettati in modo mirato misure preventive, di compensazione e di mitigazione dei rischi"<sup>7</sup>. Assieme al rispetto delle norme di tutela e alla collocazione dei necessari impianti, si è provveduto all'allestimento del percorso espositivo delle collezioni Guttuso, che meritoriamente rappresenta uno straordinario spaccato dell'arte italiana del Novecento e non solo. Come accennato le pareti delle sale del piano nobile erano prive di decorazioni e pertanto è stato facile collocare le opere direttamente su di esse. Invece per particolari esigenze espositive, sono stati anche realizzati delle pareti (dello spessore di cm 10,0) in multistrato con struttura portante costituita da listelli. Dette strutture lignee sono state rifinite con una scialbatura di latte di calce e fissati, con viti, ai pavimenti, avendo cura di non intaccare la visione interna degli spazi (fig.12).
