# Geologia dell'Ambiente

Supplemento al n. 3/2021

# La Rocca di Cefalù: modello geomeccanico e condizioni di rischio per la cittadina normanna

## The “Rocca” of Cefalù: geomechanical modelling and risk conditions for the norman town

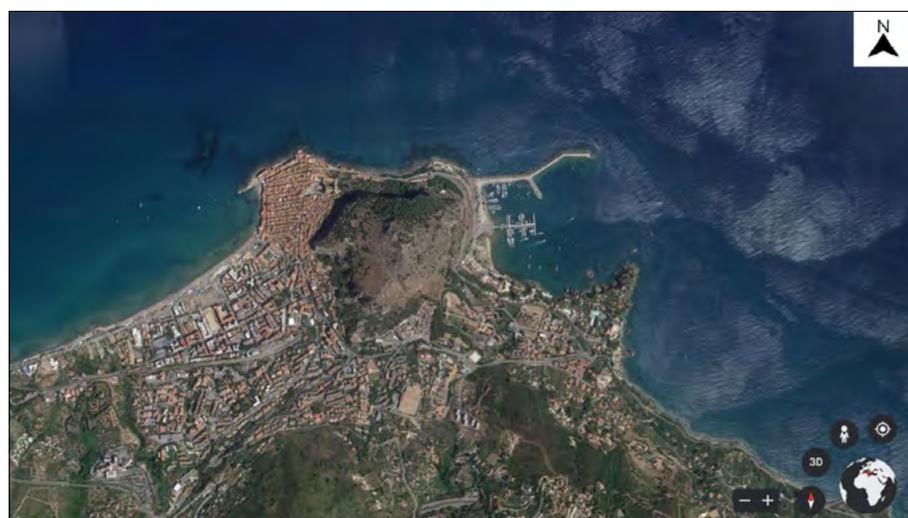
Figura 3. Area studiata (coordinate geografiche del punto centrale 38°02'14"N; 14°01'35"E - fonte: Google Earth).

L'area studiata comprende la Rocca, rilievo isolato che sovrasta Cefalù, e il settore costiero pianeggiante che lo delimita. Essa ricade lungo la parte centrale della costa settentrionale siciliana e costituisce l'estrema propaggine nord delle Madonie (Fig. 3).

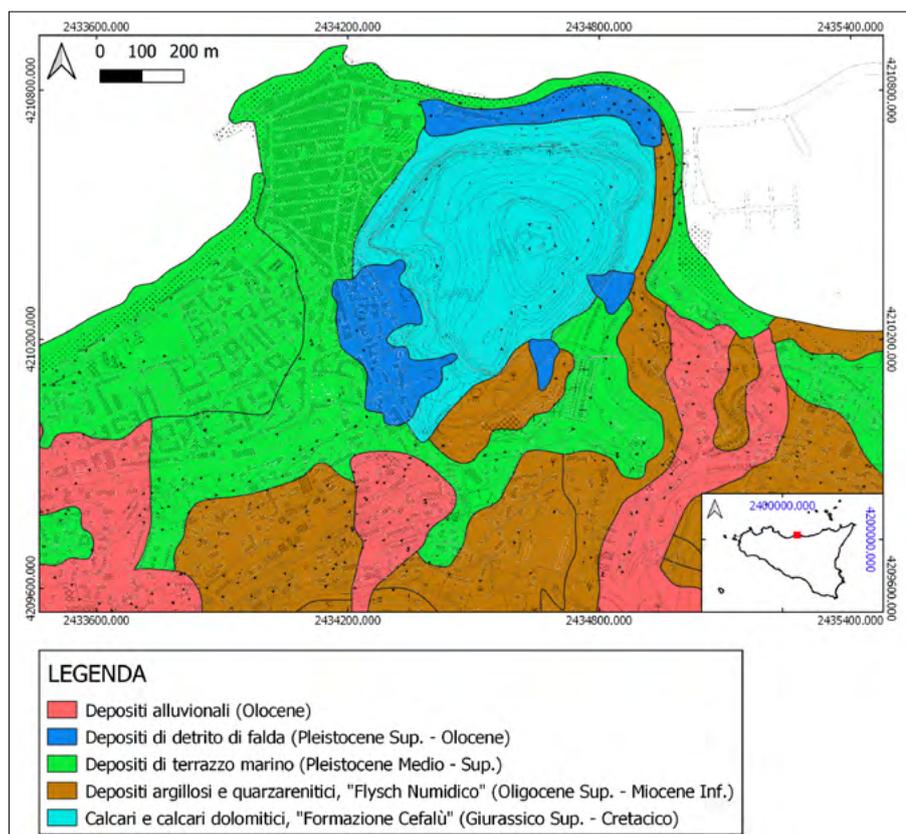
Figura 4. Schema geologico semplificato dell'area di Cefalù, in scala 1:10.000 (Fonte: ISPRA, 2012)

falde di ricoprimento. Nell'area studiata, tale edificio è formato da: unità di catena (Panormidi; Numidiche; Sicilidi); unità di bacino di wedge-top; depositi più recenti (Fig. 4 - ISPRA, 2012).

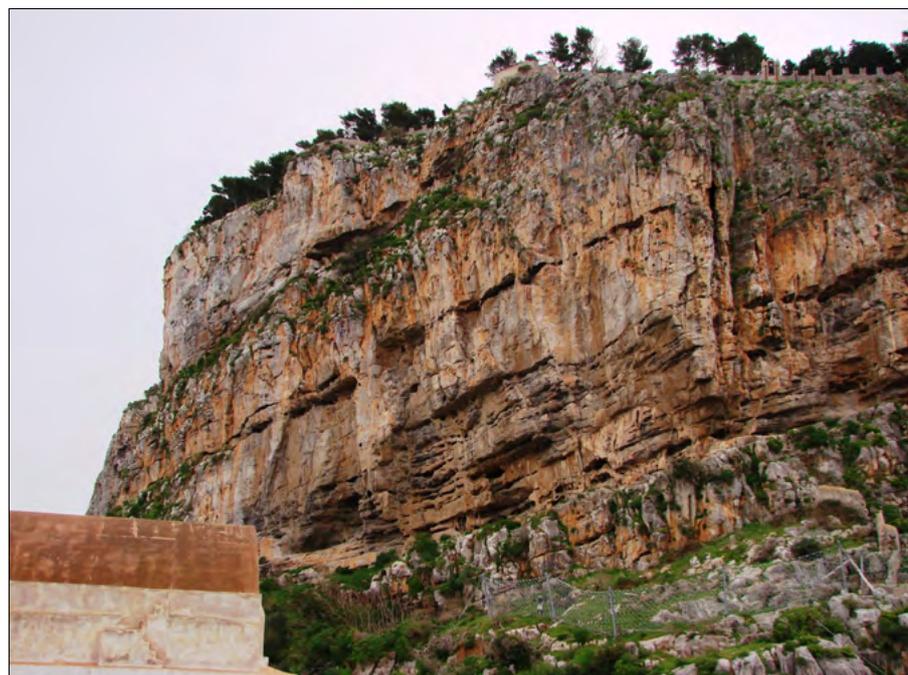
Figura 5. Calcari e calcari dolomitici della formazione Cefalù, stratificati in grossi banchi

presenta stratificata in banchi sub-orizzontali con spessore 0,5- 4,0 m (Fig. 5), attraversati da sottili filoni sedimentari, mantenendo una struttura monoclinale immergente verso NE.

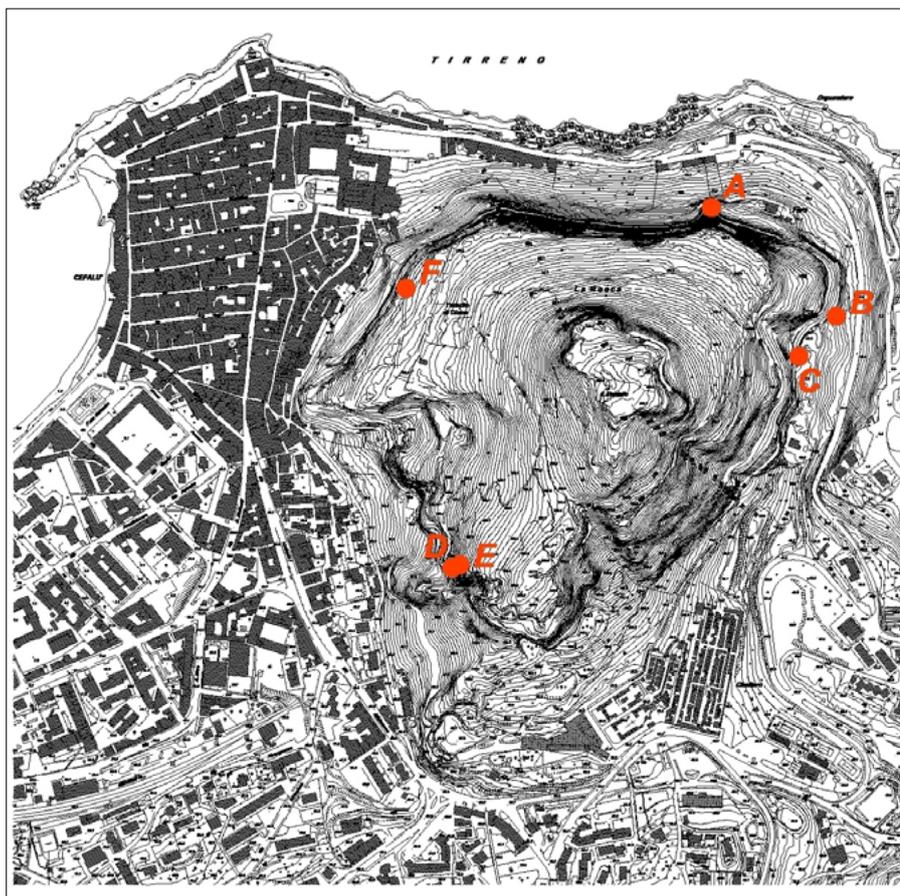
Figura 6. Planimetria con indicazione delle stazioni di rilievo

Per individuare la struttura orientata dell'ammasso roccioso sono stati effettuati rilievi geostutturali (Fig. 6) in corrispondenza dei vari fronti che incombono sul centro storico con la cattedrale

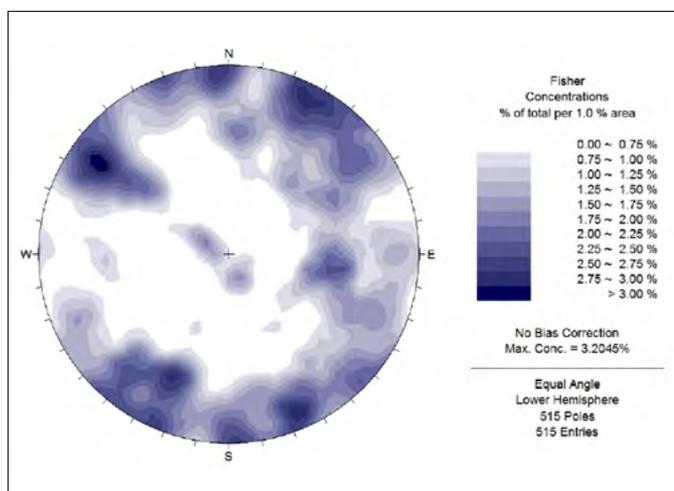
Figura 7. Curve isofrequenziali delle superfici di discontinuità derivanti dall'elaborazione statistica dell'orientazione

Dopo una verifica preliminare che la struttura orientata è pressoché identica nei vari fronti, è stata effettuata l'analisi statistica del complesso delle misure, ed è risultato che la Rocca è interessata da n°5 famiglie principali (Figg. 7 e 8).

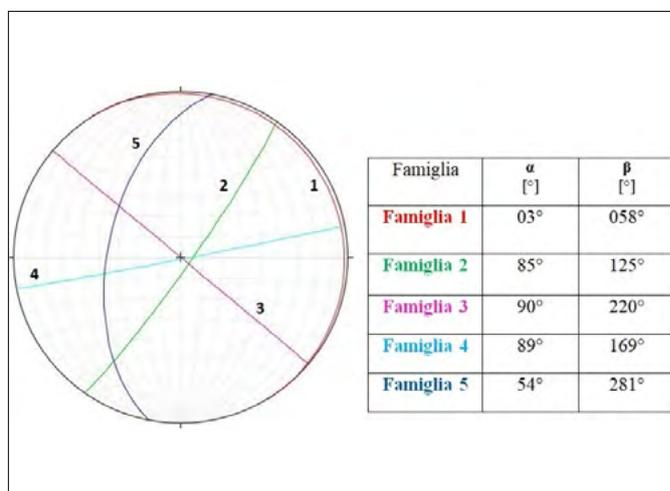
Figura 8. Meridiani rappresentativi delle principali famiglie di discontinuità derivanti dall'elaborazione statistica dell'orientazione e valori medi statistici degli angoli  $\alpha$  e  $\beta$

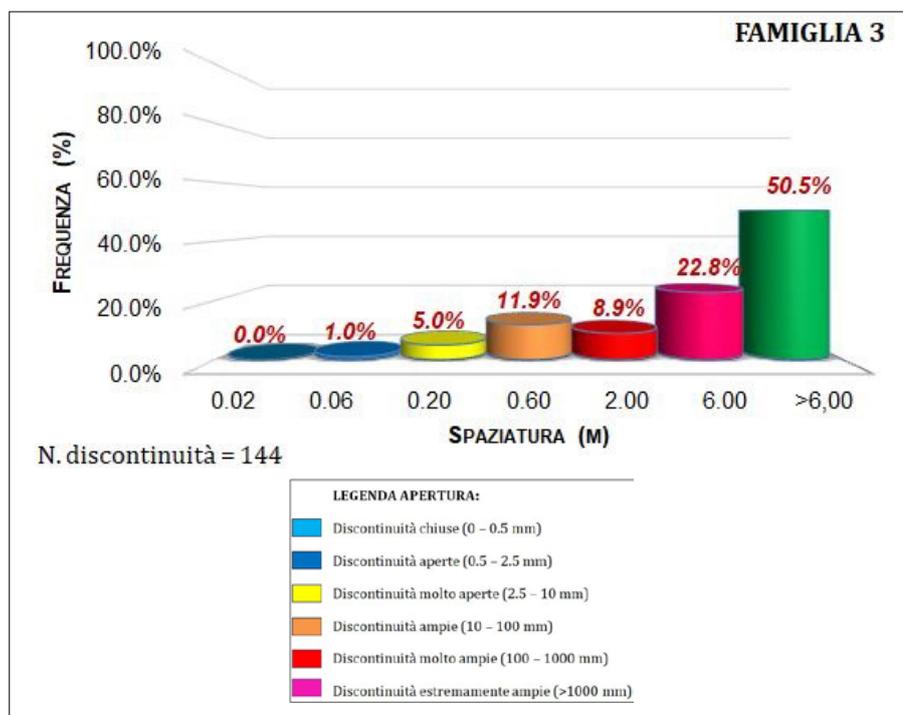
Figura 9. Istogramma di frequenza rappresentativo dell'apertura relativo alla famiglia 3 e classificazione ISRM delle discontinuità in funzione del detto parametro

Con riferimento alle discontinuità appartenenti a ciascuna famiglia, è stata effettuata l'elaborazione statistica delle misure delle grandezze codificate dall'ISRM. Per motivi di spazio, a titolo di esempio si riporta soltanto un paio di istogrammi di frequenza relativi alla famiglia 3, che comprende n°144 discontinuità (Figg. 9 e 10).

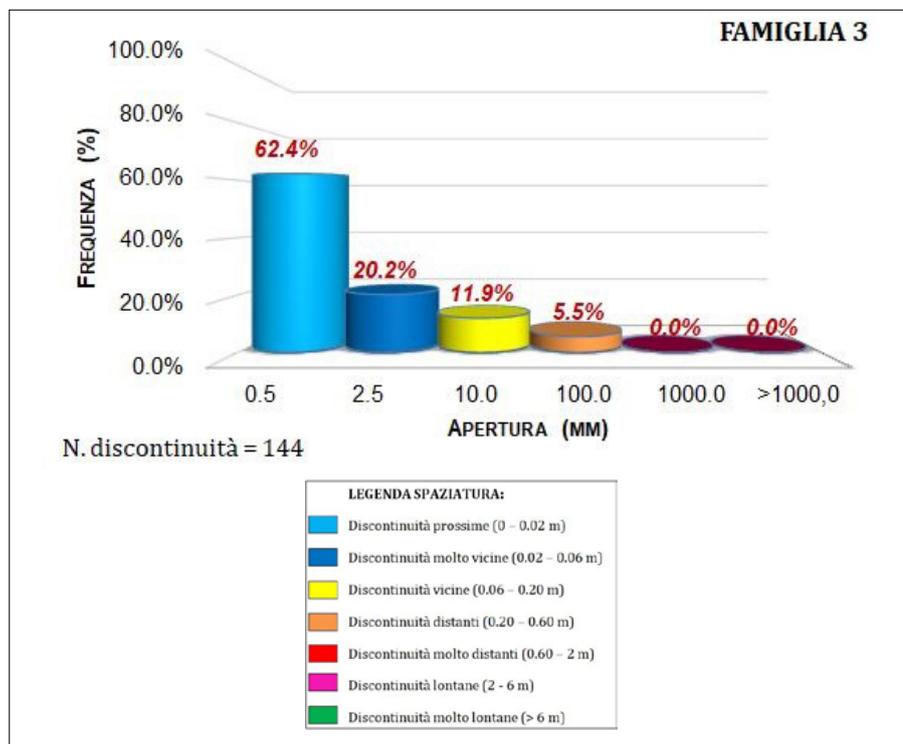
Figura 10. Istogramma di frequenza rappresentativo della spaziatura relativo alla famiglia 3 e classificazione ISRM delle discontinuità in funzione del detto parametro

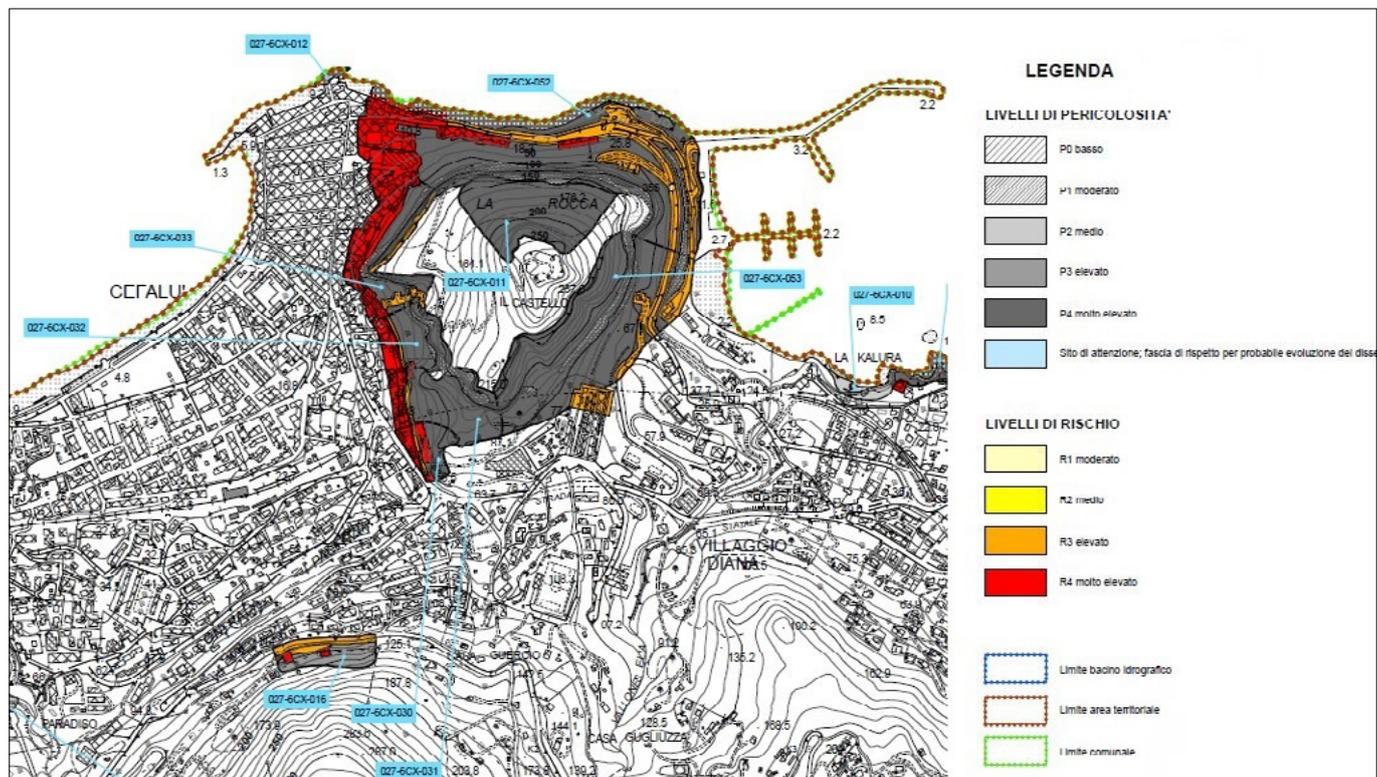
Figura 11. Stralcio della Carta P.A.I. relativa a Pericolosità e Rischio Idrogeologico con legenda (Regione Siciliana, Dipartimento Territorio e Ambiente, "Assetto del Territorio e Difesa del Suolo", 2014)

Nel Piano Stralcio di Bacino per l'Assetto Idrogeologico (P.A.I.) relativo all'area territoriale compresa tra il bacino del Fiume Pollina e il bacino del Fiume Lascari o Torrente Piletto (n° 027), in cui ricade il Comune di Cefalù, comprensivo della sua Rocca, vengono individuati n° 7 dissesti di crollo insistenti sulla Rocca e le zone a pericolosità e rischio evidenziate in Fig. 11.

Dal confronto tra le carte del rischio di Fig. 11 e di Fig. 18, emerge che le aree a rischio di caduta massi dalla Rocca risultano più ampie di quelle indicate nel Piano Stralcio di Bacino per l'Assetto Idrogeologico (P.A.I.), ed in particolare:

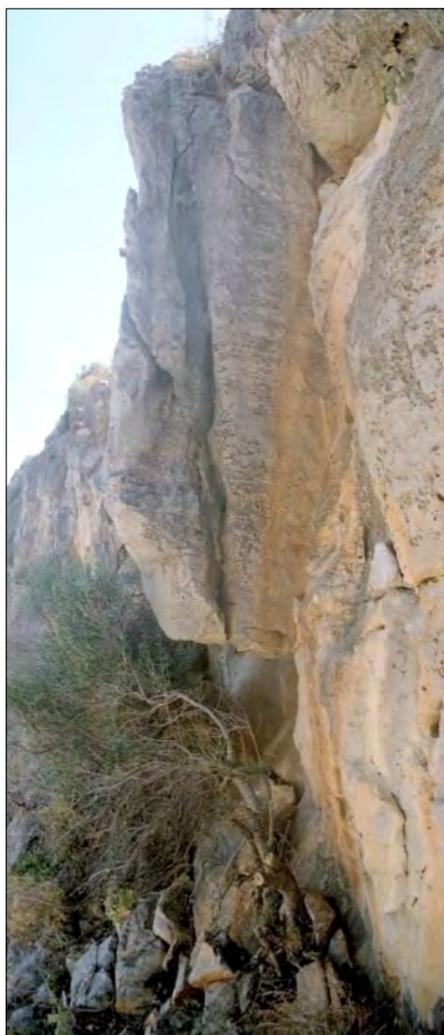
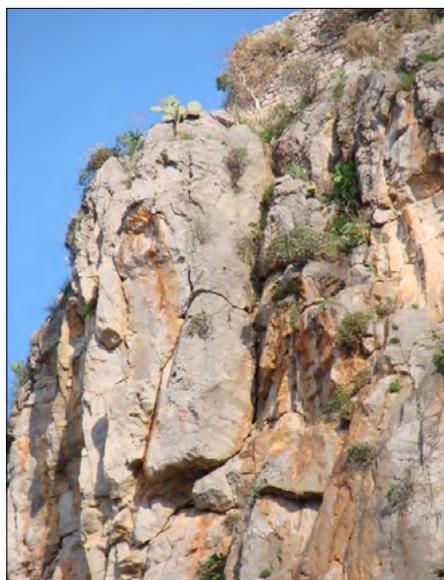
Figura 15. Esempio di ribaltamento (Cafiso, 2007)

Figura 16. Esempio di scivolamento (Cafiso, 2007)

Alcuni dei blocchi in equilibrio instabile per i cinematismi sopra indicati sono visibili nelle Figg. 13, 14, 15 e 16 (Cafiso F., 2007).

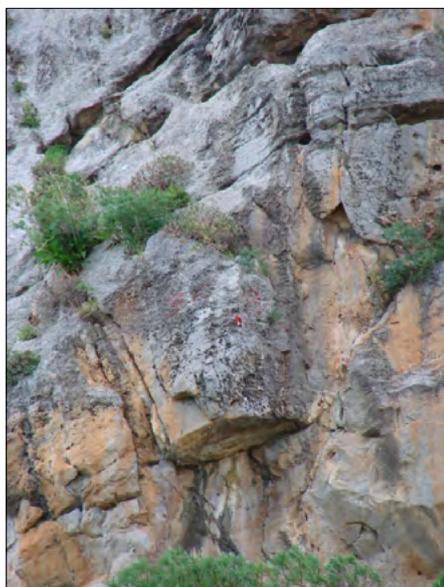
Figure 13 e 14. Esempi di crollo (Cafiso, 2007)

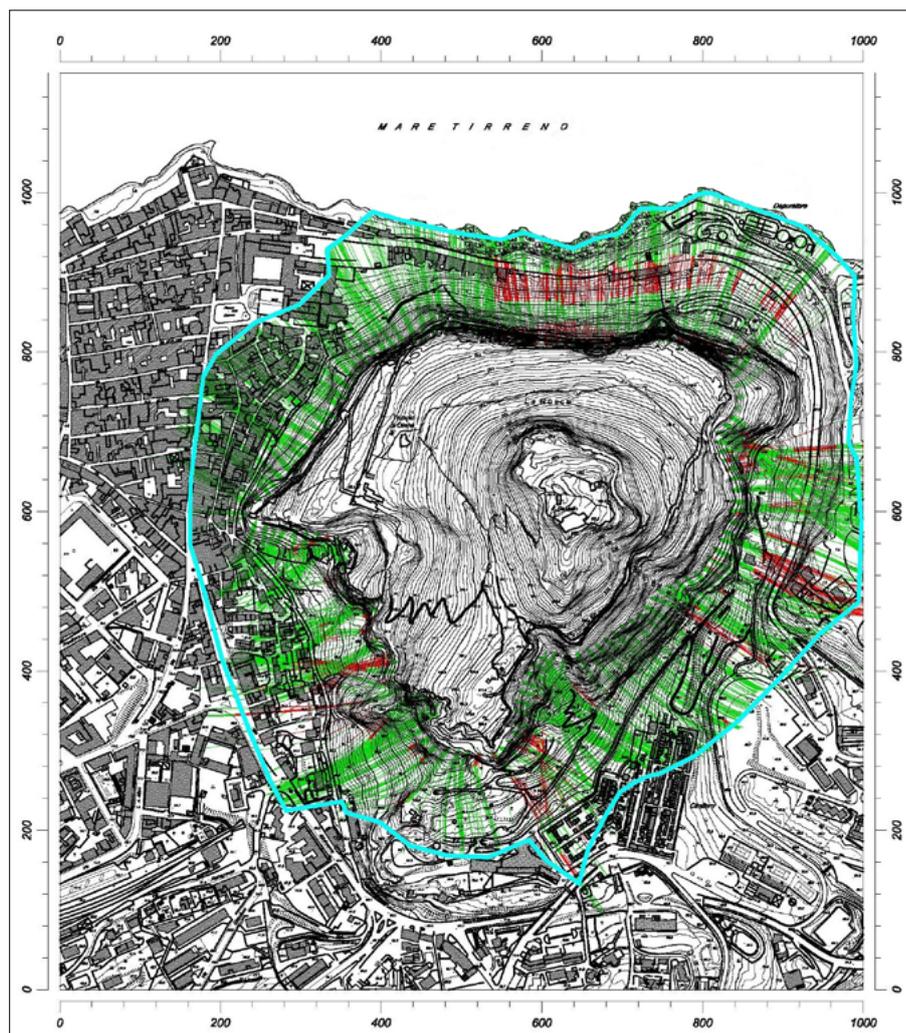
Figura 17. Traiettorie dei blocchi lapidei in caduta dalla Rocca e delimitazione dell'area vulnerabile presente a valle dei fronti rocciosi, in scala 1:5.000

(2002, 2007) di cui si conoscono la nicchia di distacco, il percorso seguito e il punto di arresto. L'elaborazione è stata sviluppata simulando complessivamente 2.250 scendimenti, che si dipartono dalla cresta della Rocca (Fig. 17).

Si rileva che all'interno dell'area delimitata dalla linea azzurra a contorno, che individua la massima espansione dei

blocchi, ricadono l'intero centro storico di Cefalù con la Cattedrale normanna e gli altri monumenti medioevali e barocchi, nonché le zone di nuova espansione a Sud-Est con il cimitero e la strada di accesso al porto a Nord-Est.

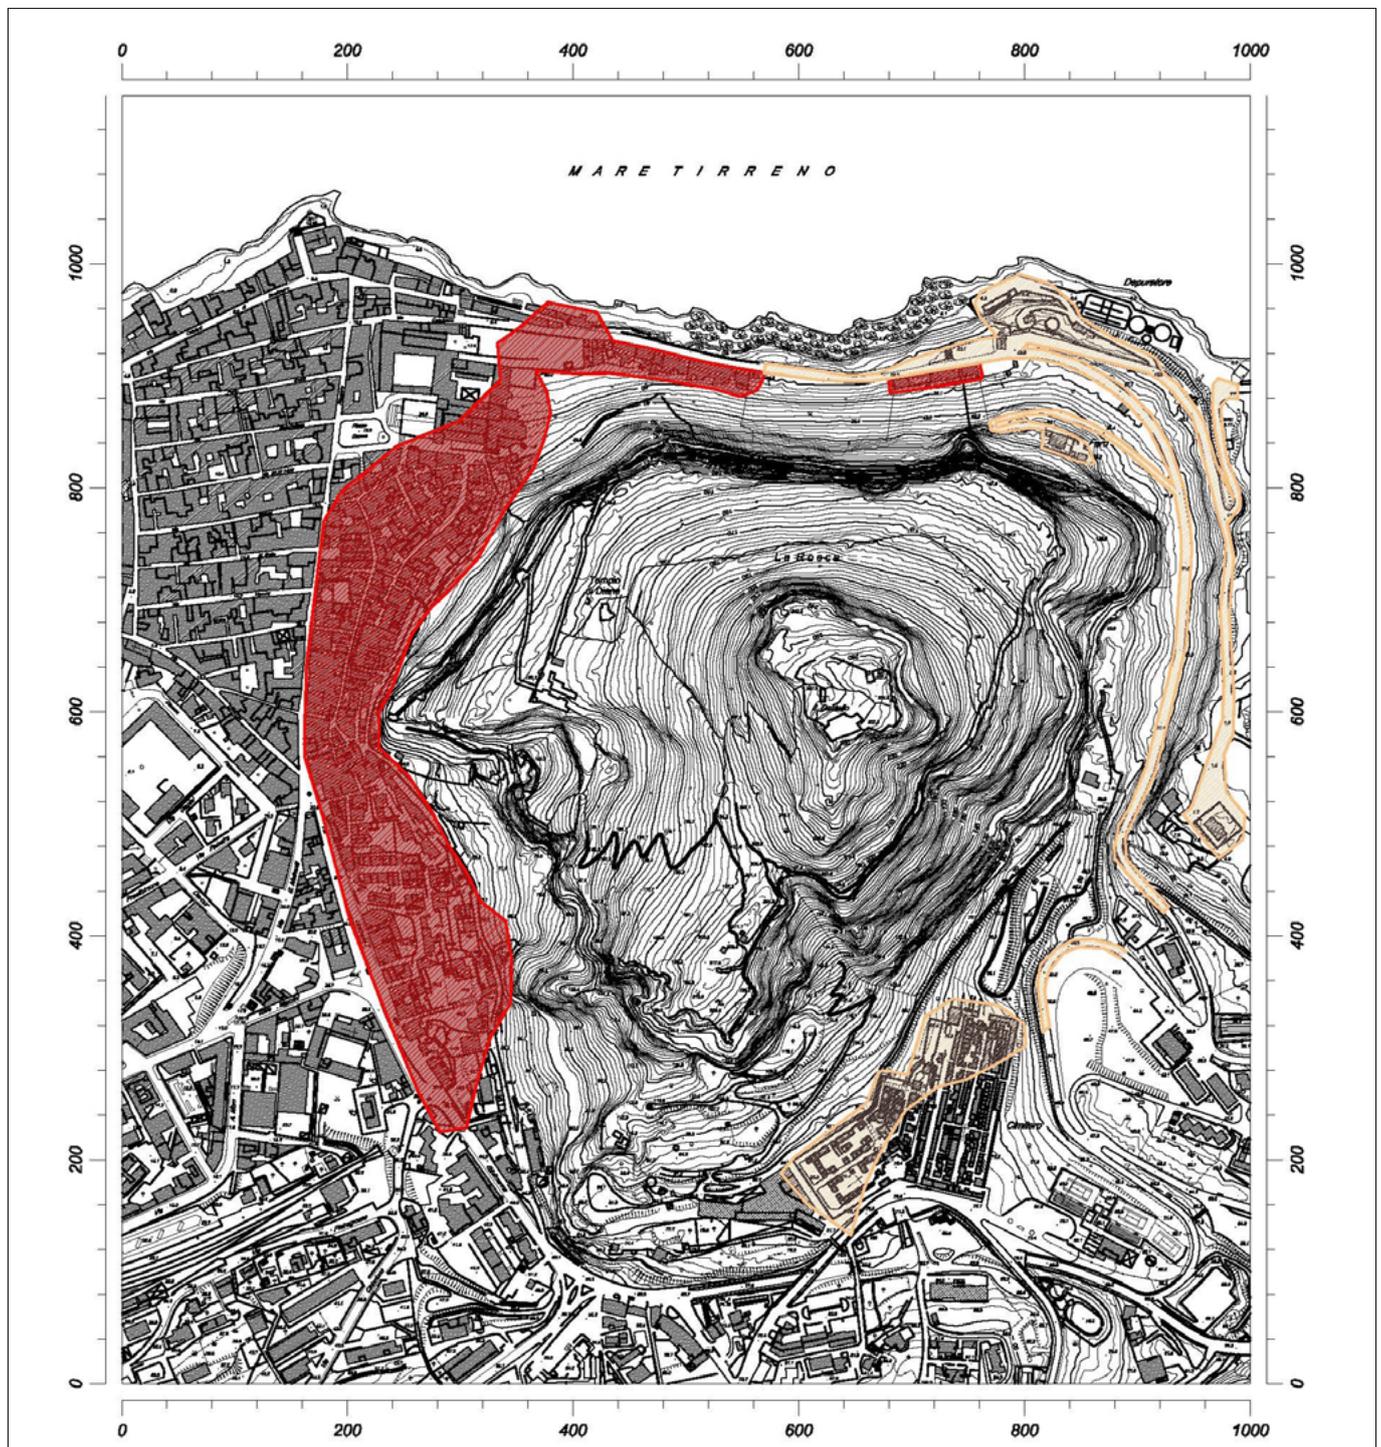
Figura 18. Mappa del rischio di caduta massi della Rocca di Cefalù, in scala 1:5.000: si evidenzia con colorazione arancione il livello di rischio elevato R3 e con colorazione rossa il livello di rischio molto elevato R4

Utilizzando i dati acquisiti sulla pericolosità della Rocca e sulla interferenza delle traiettorie dei blocchi con le zone urbanizzate a valle, è stata effettuata la mappatura del rischio di caduta massi (Fig. 18), che evidenzia i seguenti livelli di rischio:

- *elevato R3* per la via Candeloro, che si sviluppa alle pendici della parete Nord della Rocca, e *molto elevato R4* per le case ivi presenti;
- *elevato R3* per la via del Faro, che si snoda alla base del fronte Nord-Est della Rocca;
- *elevato R3* per il cimitero presente a valle del fronte Sud-Est della Rocca;
- *molto elevato R4* per la zona urbanizzata di Cefalù presente alla base del fronte Sud-Ovest della Rocca;
- *molto elevato R4* per il tratto del centro storico di Cefalù, con la Cattedrale, che insiste al piede del versante Nord-Ovest della Rocca.

- in corrispondenza del fronte Sud-Est gran parte del cimitero ricade in un'area a rischio *elevato R3* non indicata nel P.A.I.;
- in corrispondenza dei fronti Sud-Ovest e Nord-Ovest l'area a rischio *molto elevato R4* risulta più ampia e costeggia il Corso Ruggero, strada principale di Cefalù.

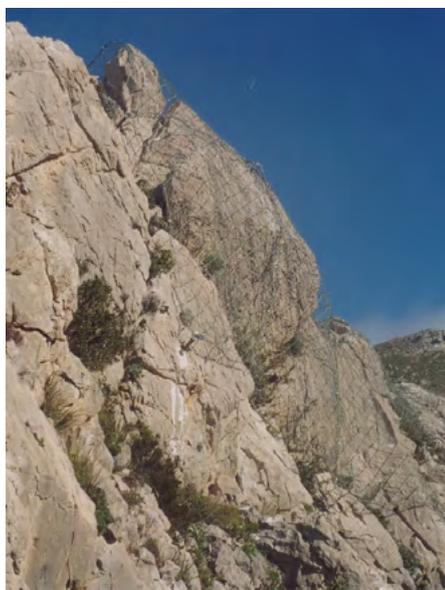
Figura 19. Intervento di consolidamento di carattere esteso della fascia sommitale della Rocca con pannelli di funi (Cafiso, 2007)

Quelli di volumetria maggiore in equilibrio instabile, in numero decisamente minore, vengono stabilizzati con imbracature e/o placcaggi. La fascia superiore della Rocca va consolidata con pannelli di funi al fine di garantire le condizioni di sicurezza delle maestranze impegnate nei sottostanti interventi di consolidamento dei grossi blocchi. Allo stato attuale sono stati realizzati

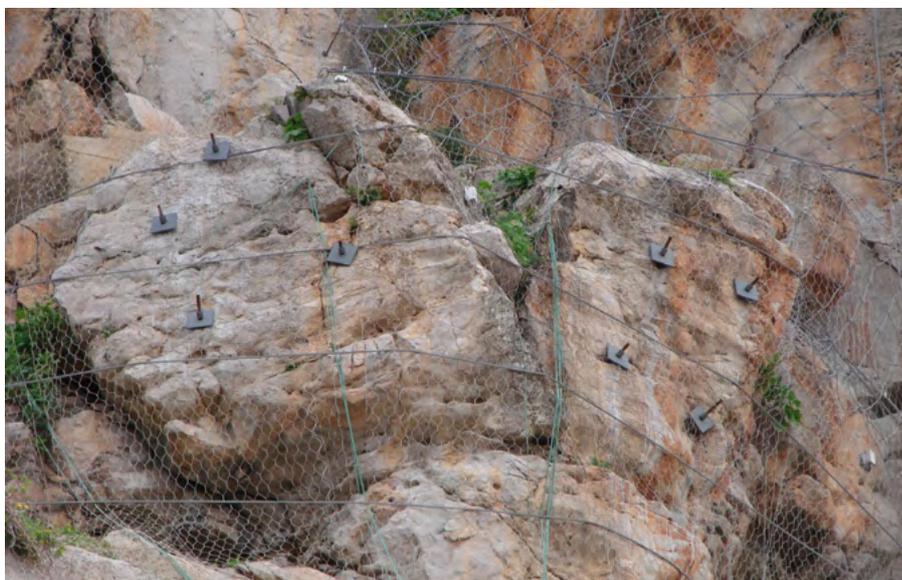
Figura 20. Pannelli di funi in acciaio zincato con diametro di 8 mm armati con funi di maggiore diametro (Cafiso, 2007)

Dagli anni Novanta sino alla data attuale si è proceduto con interventi di tipo misto comprendenti, cioè, barriere paramassi ad elevato assorbimento di energia (M.E.L. = 2.000 kJ) e interventi di consolidamento in parete. Questi ultimi sono di carattere esteso, in corrispondenza della fascia sommitale della Rocca, ove la roccia si presenta più fratturata (Fig. 19), ma anche puntuale, in quanto riguardano singoli blocchi lapidei in equilibrio instabile (Fig. 20).
