UNIVERSITÀ
DEGLI STUDI
DI PALERMO

Dottorato in Patrimonio Culturale

**SISTEMI NANOSTRUTTURATI PER
LA CONSERVAZIONE PREVENTIVA E IL RESTAURO
DEL PATRIMONIO DI INTERESSE ARCHEOLOGICO**

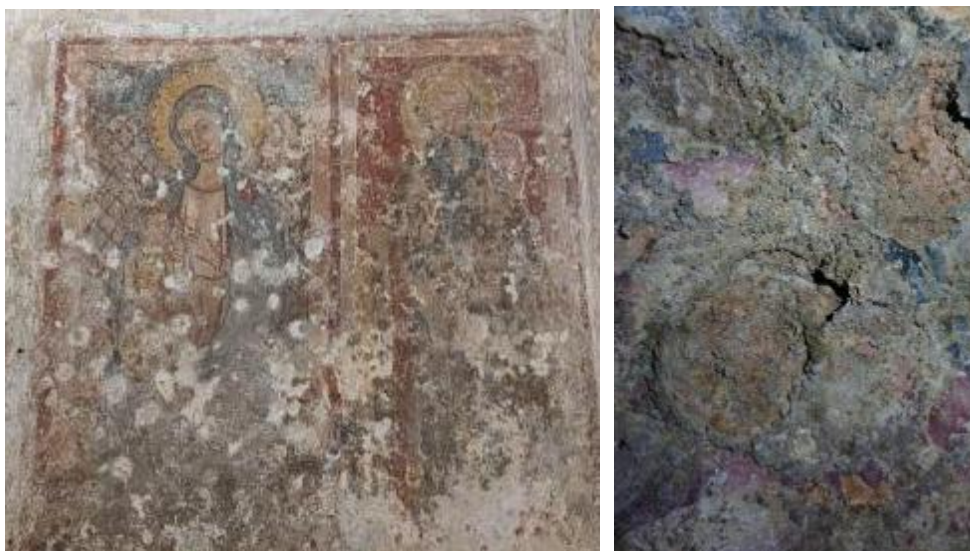
Fig. 1.2 Esempi di degrado su superfici affrescate in ambienti ipogei. A sinistra, Chiesa ipogea di Sotterra (Paola, CS): lacune dello strato pittorico e dell'intonaco, con diffusi fenomeni di imbianchimento superficiale che compromettono la leggibilità. A destra, Santa Maria della Grotta (Marsala): estese efflorescenze e sub-efflorescenze saline con formazione di concrezioni.

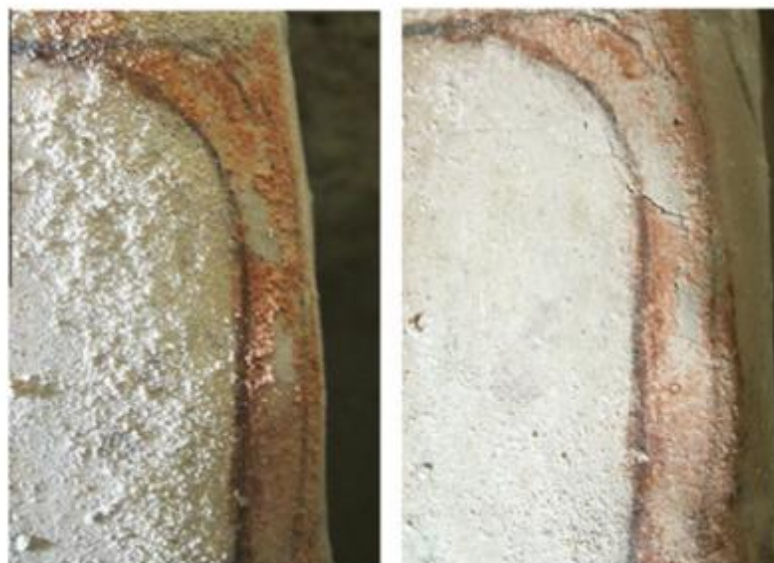
Fig. 1.4 Intervento di restauro su superficie pittorica nel sito archeologico di Ixcaquixtla (Messico). A sinistra, polverizzazione dello strato pittorico dovuta a cristallizzazione salina. A destra, la stessa area dopo trattamento con nanoparticelle di $\text{Ca}(\text{OH})_2$ e $\text{Ba}(\text{OH})_2$ e desolfatazione con carbonato di ammonio, con recupero della coesione del materiale. (Modificato da Chelazzi et al., 2013, p.48).

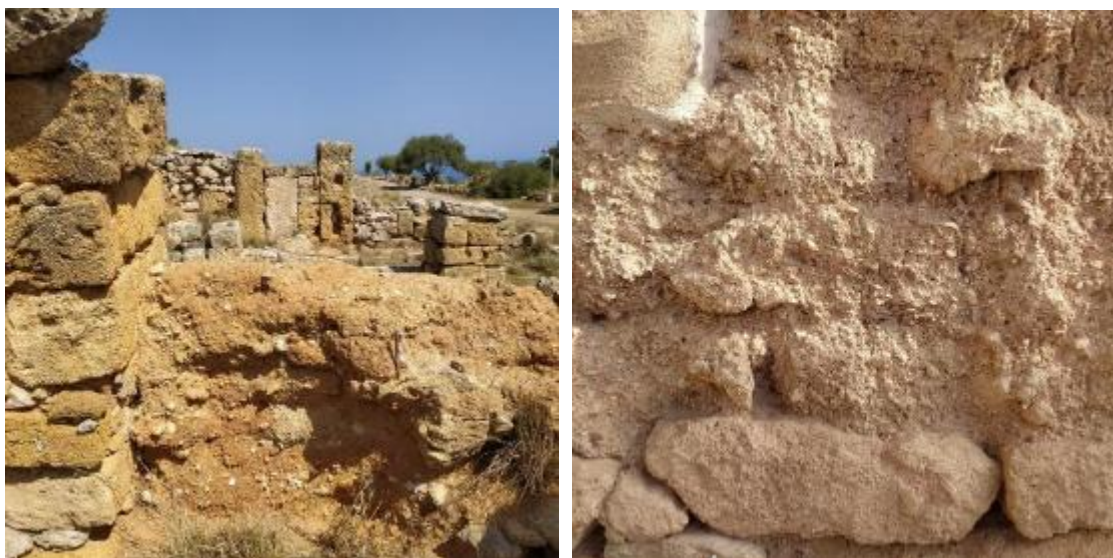
Fig. 1.5 Degrado di strutture in mattoni crudi presso l'area archeologica di Solunto (PA). A sinistra, vista d'insieme della muratura, in cui la porzione in mattoni crudi risulta arretrata rispetto ai blocchi litici, a causa di fenomeni di perdita di materiale e disgregazione. A destra, dettaglio della superficie, con evidenti fenomeni di decoesione e distacco del materiale costitutivo anche sotto minime sollecitazioni meccaniche.

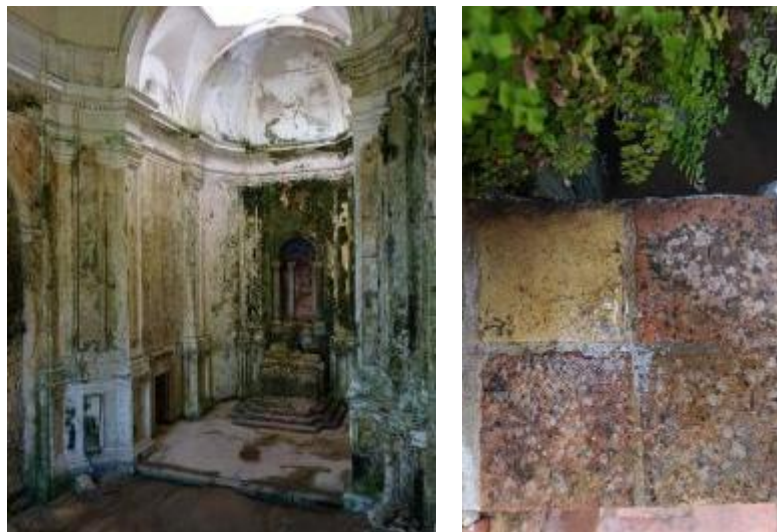
Fig. 1.6 Esempi di fenomeni di biodeterioramento su substrati lapidei. A sinistra: Complesso ipogeo di Santa Maria della Grotta (Marsala), sviluppo diffuso di patina algale sulle pareti della navata e dell'abside. A destra: tappeto di licheni su superfici in cotto della fontana del chiostro di Santa Maria di Gesù (Palermo).

Accanto ai fenomeni di perdita di coesione e alle trasformazioni fisico-chimiche dei materiali, il biodeterioramento costituisce una delle principali cause di degrado nei manufatti archeologici e nei materiali lapidei (fig. 1.6).

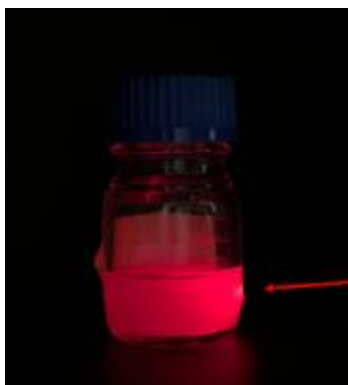
Fig. 2.2 Effetto Tyndall osservato nella dispersione di $\text{Sr}(\text{OH})_2$ sotto illuminazione con laser rosso. La freccia indica il percorso del fascio laser attraverso la dispersione.

Sulla base dei risultati promettenti ottenuti per il $\text{Ba}(\text{OH})_2$, la medesima metodologia sintetica, nonché la stessa tipologia e proporzione di solventi, è stata applicata anche alla preparazione di $\text{Sr}(\text{OH})_2$ e $\text{Mg}(\text{OH})_2$. Tutte le dispersioni hanno mostrato buona stabilità nelle medesime condizioni sperimentali. La stabilità delle dispersioni è stata inizialmente valutata in modo qualitativo mediante osservazione visiva nel tempo, monitorando l'eventuale comparsa di torbidità o sedimentazione. In tali condizioni, i sistemi si sono mantenuti macroscopicamente stabili per circa un'ora a temperatura ambiente, con le migliori prestazioni osservate per la miscela acqua/isopropanolo 75:25. Sebbene qualitative, tali osservazioni sono risultate riproducibili in diverse preparazioni, confermando il miglioramento della stabilità colloidale in queste condizioni di solvente. Per una valutazione più approfondita della stabilità delle dispersioni sono state effettuate misure turbidimetriche. L'assorbanza delle dispersioni è rimasta invariata per 60 minuti, indicando stabilità nell'intervallo temporale considerato. Inoltre, dopo lieve agitazione, le dispersioni apparivano omogenee e l'effetto Tyndall risultava chiaramente visibile se illuminate con un laser rosso, confermandone la natura colloidale (fig. 2.2).

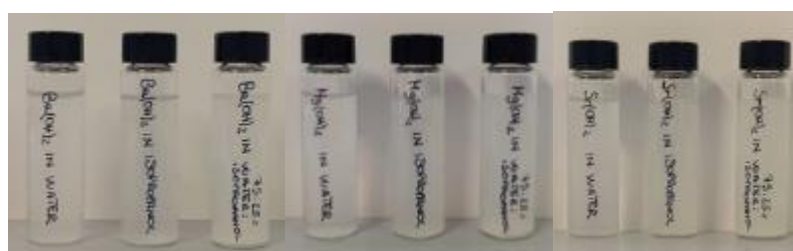
Fig 2.9. Ridispersione degli idrossidi in acqua, isopropanolo e nella miscela acqua/isopropanolo 75:25.

Le fasi finali hanno previsto la filtrazione ed essiccazione della dispersione risultante per ottenere le particelle in forma di polvere. Le particelle sono state quindi disperse (fig. 2.9) in differenti solventi al fine di ottenere un sistema disperso stabile nel tempo. Le polveri ottenute sono state ridisperse in acqua, isopropanolo e in una miscela acqua/isopropanolo (75:25), con l'obiettivo di individuare il sistema di dispersione più idoneo. Per migliorare la stabilità e l'omogeneità del sistema, le dispersioni sono state sottoposte a sonicazione in bagno a ultrasuoni per 30 minuti.

I risultati hanno mostrato che le dispersioni si mantengono stabili per circa un'ora, con le migliori prestazioni osservate nella miscela acqua/isopropanolo (75:25), corrispondente alle stesse percentuali impiegate nella sintesi idrotermale. Rispetto ad approcci precedentemente riportati in letteratura, spesso basati su strategie bottom-up multi-step e sull'impiego di più precursori, la metodologia sviluppata nel presente lavoro si distingue per l'adozione di un approccio top-down, che consente di semplificare il processo rendendolo più efficiente e sostenibile. L'utilizzo dell'isopropanolo è stato oggetto di indagine anche in altri studi; tuttavia, un elemento di ottimizzazione significativo introdotto in questa ricerca riguarda la riduzione della quantità di alcol impiegata. Tale scelta contribuisce non solo a diminuire la tossicità complessiva del processo, ma anche a ridurre i costi di produzione.

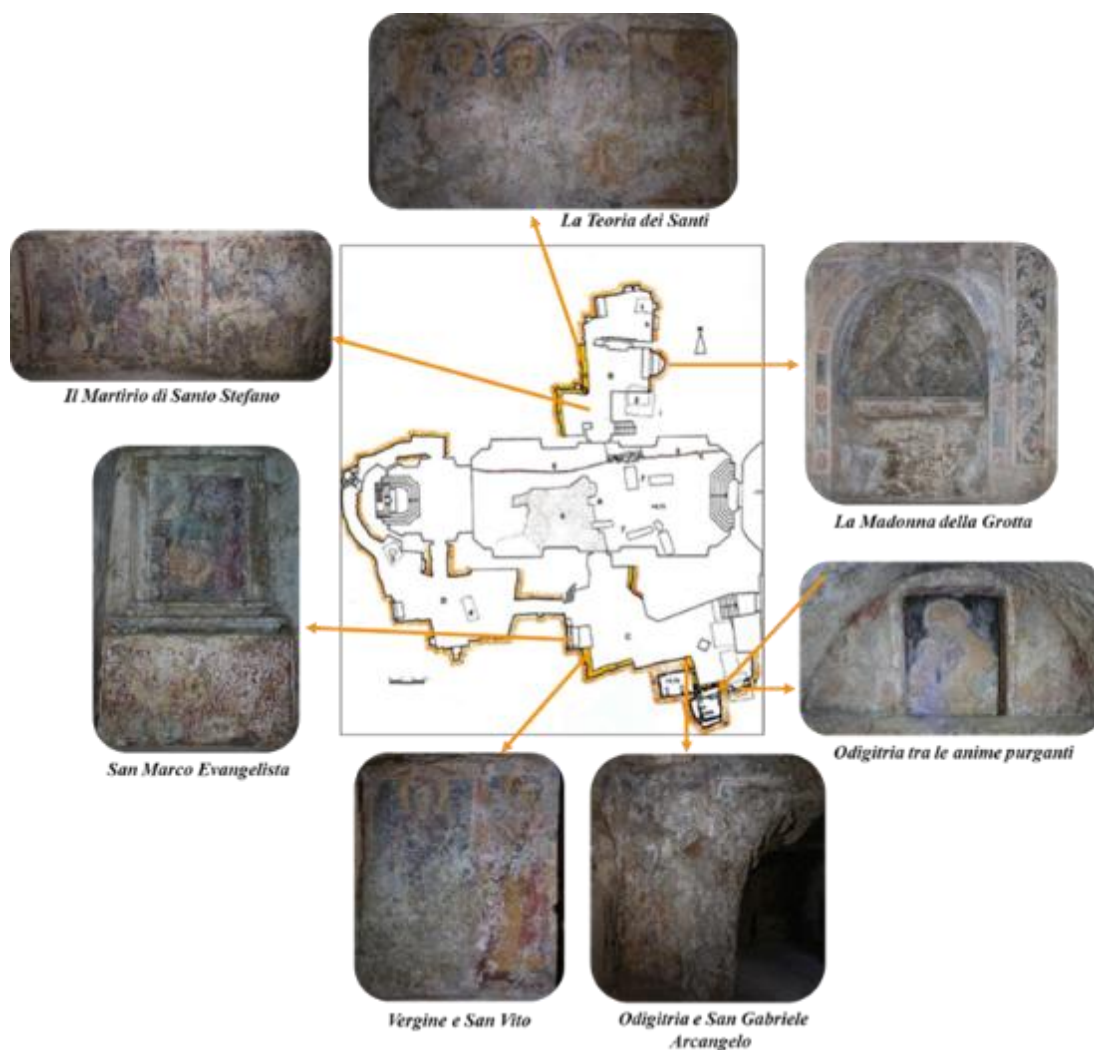
Fig. 3.3 Planimetria del complesso ipogeo di Santa Maria della Grotta (Marsala, Italia), riprodotta da Caruso (1995). Le fotografie degli affreschi e l'elaborazione grafica sono state realizzate dall'autrice.

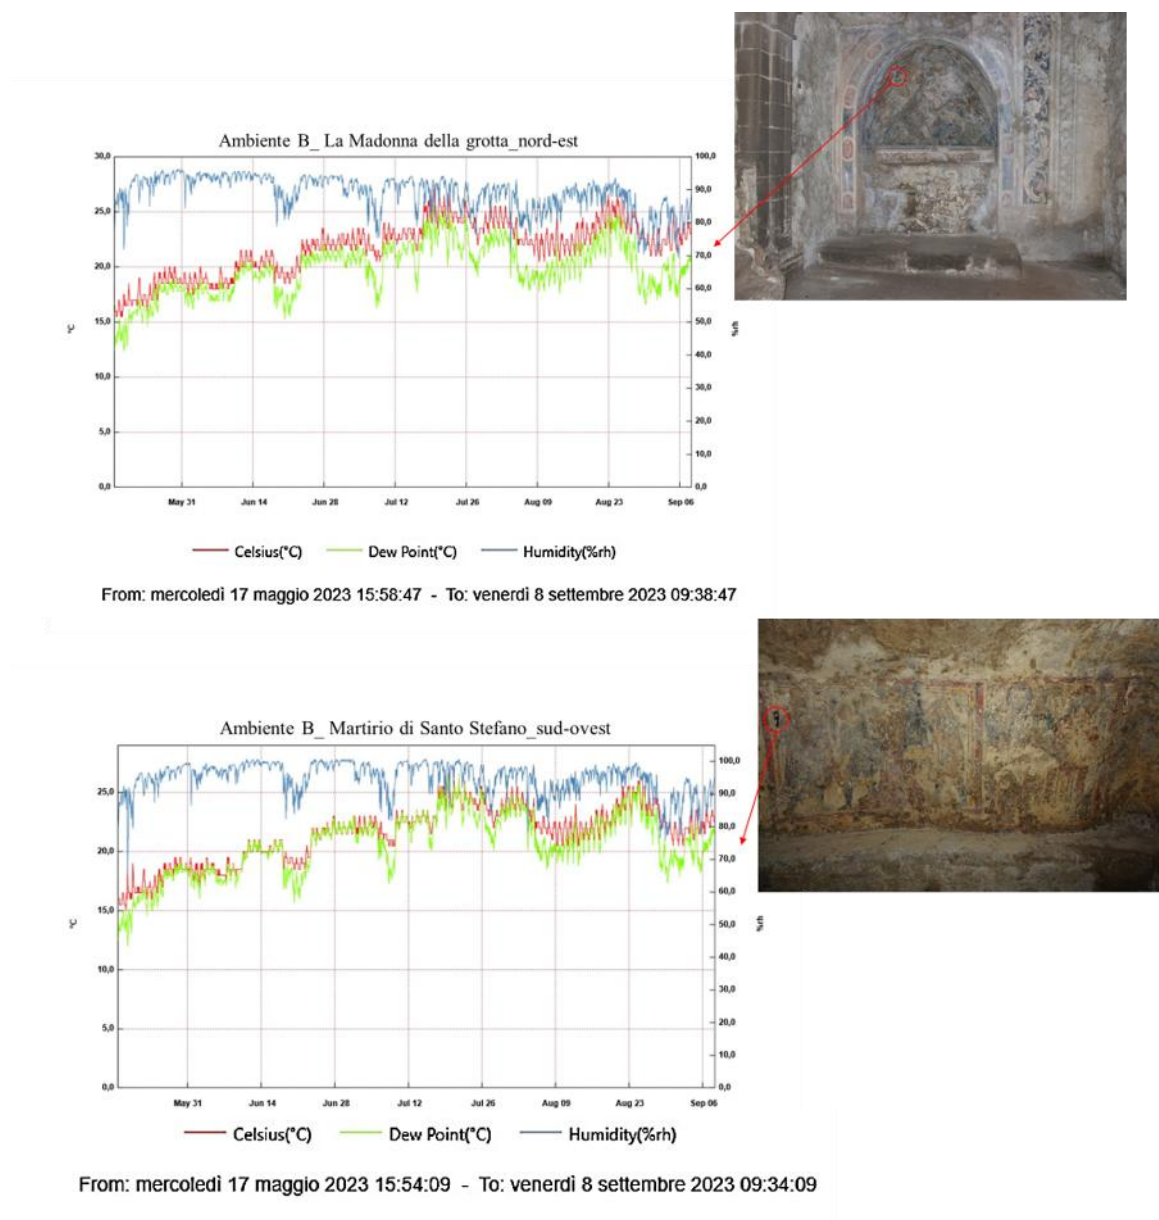
Fig. 3.4 Monitoraggio microclimatico nell'ambiente B: nord-est (in alto); sud-ovest (in basso).

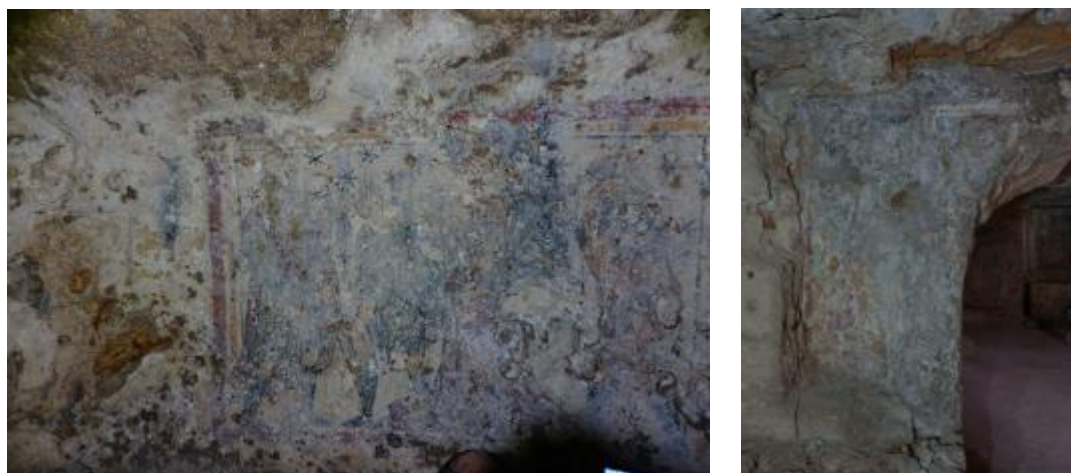
Fig. 3.6 Immagine in luce visibile degli affreschi Il Martirio di Santo Stefano (sinistra) e Odigitria e San Gabriele Arcangelo (destra), che mostra una diffusa patina salina concrezionata che ricopre la superficie pittorica e compromette significativamente la leggibilità della scena dipinta.

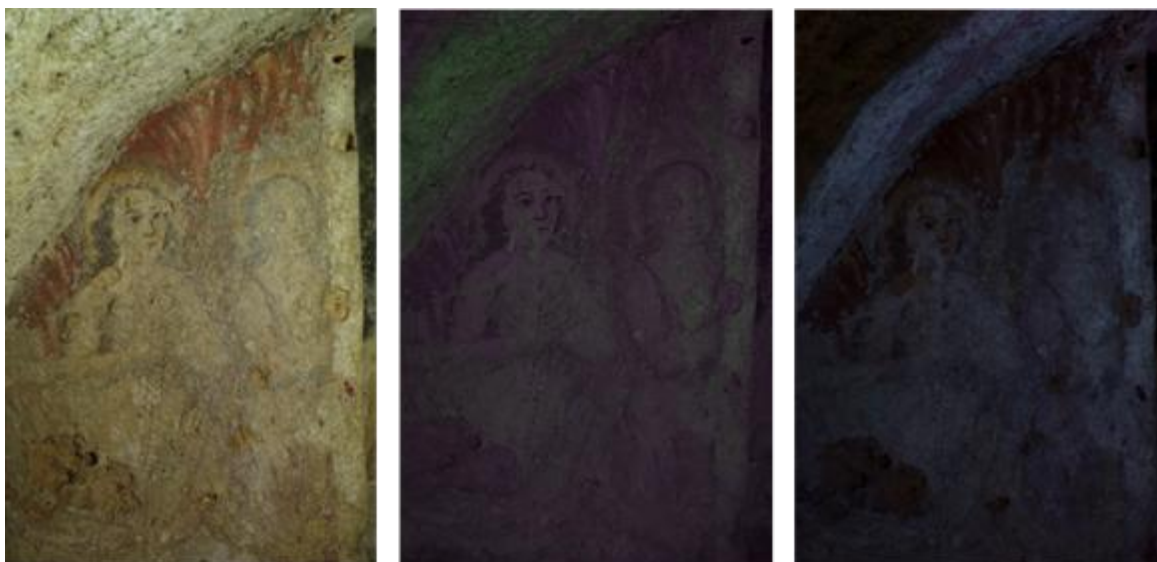
Fig. 3.8 Imaging multispettrale di una porzione dell'affresco Odigitria tra le anime purganti: a sinistra, luce visibile (VIS); al centro, fluorescenza indotta da luce blu (BF); a destra, fluorescenza indotta da radiazione ultravioletta (UVF).

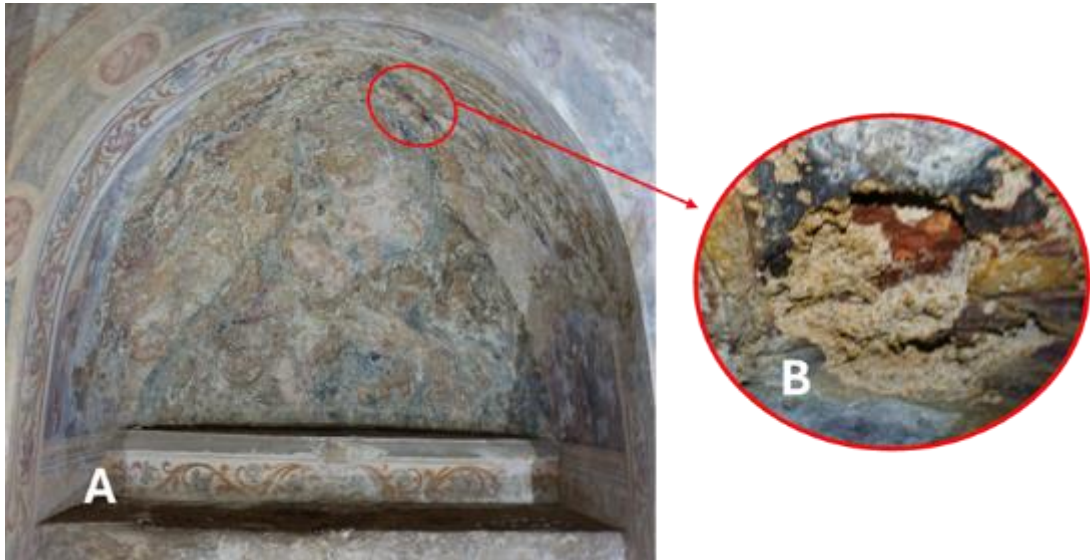
Fig. 3.14 Nicchia della Madonna della Grotta. (A) Vista generale dell'affresco, che mostra il grave stato di conservazione dovuto alla diffusa presenza di efflorescenze saline concrezionate che interessano sia l'intonaco sia gli strati pittorici. (B) Dettaglio di un'area degradata che evidenzia la presenza di strati pittorici sovrapposti riferibili a differenti fasi storiche.

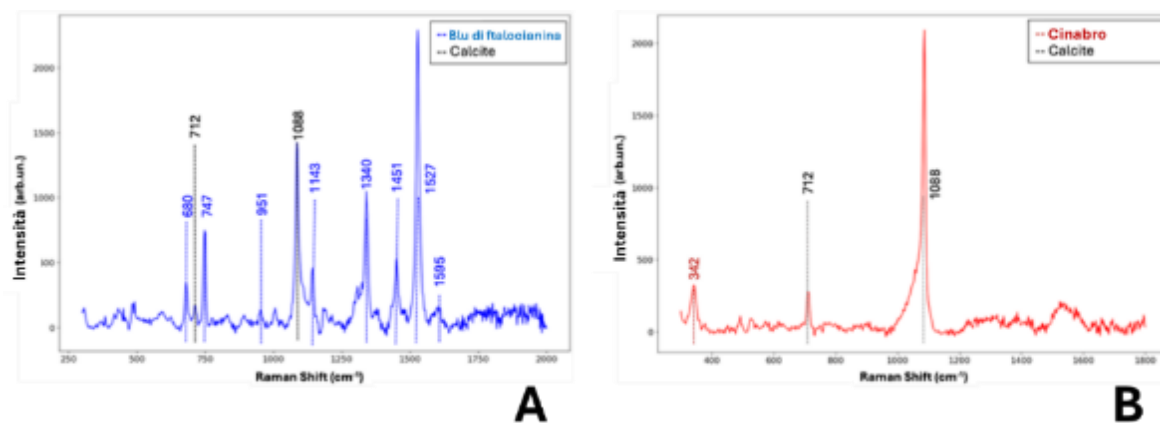
Fig. 3.17 (A) Spettro SERS rappresentativo di un'area dipinta in blu (PT16) dell'affresco Madonna Odigitria, caratterizzato dalle bande diagnostiche del blu di ftalocianina (etichette blu). (B) Spettro SERS acquisito su un'area dipinta in rosso (PT2) del Martirio di Santo Stefano, che mostra la banda caratteristica del cinabro a 342 cm^{-1} (etichetta rossa). Entrambi gli spettri sono caratterizzati dal contributo della calcite, attribuibile all'intonaco o allo strato preparatorio sottostante la ridipintura.

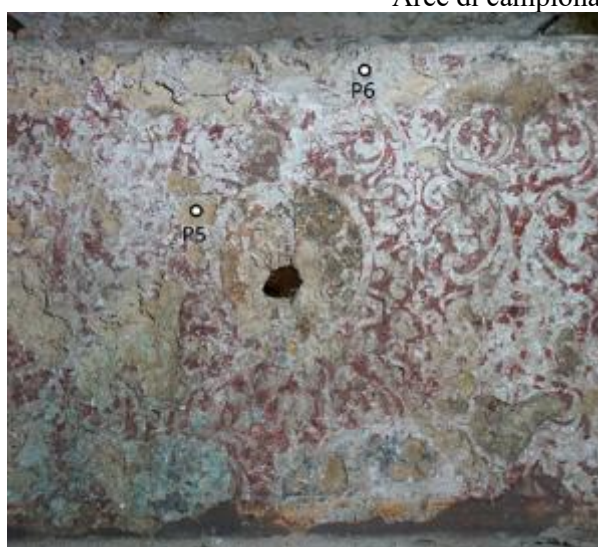
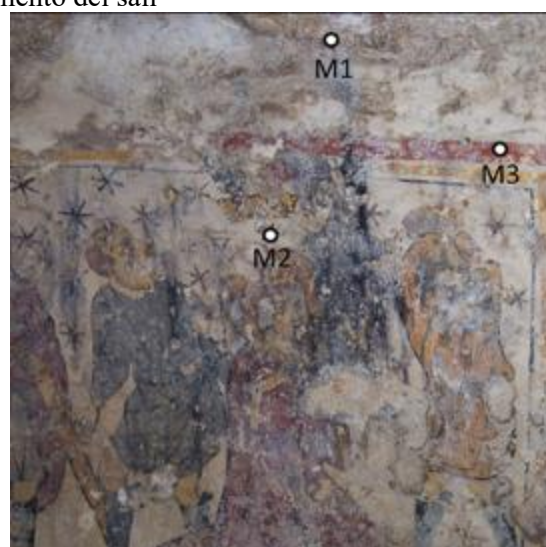
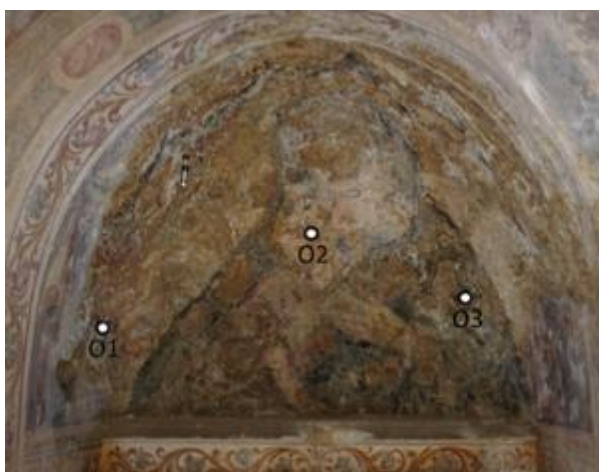
Fig. 3.18 Analisi e identificazione dei sali.

Aree di campionamento dei sali

Sono stati analizzati mediante XRD n. 9 campioni di efflorescenze e concrezioni saline (Tabella 3.3; fig. 3.19). Di seguito è riportata la mappa dei punti di campionamento (fig.3.18).

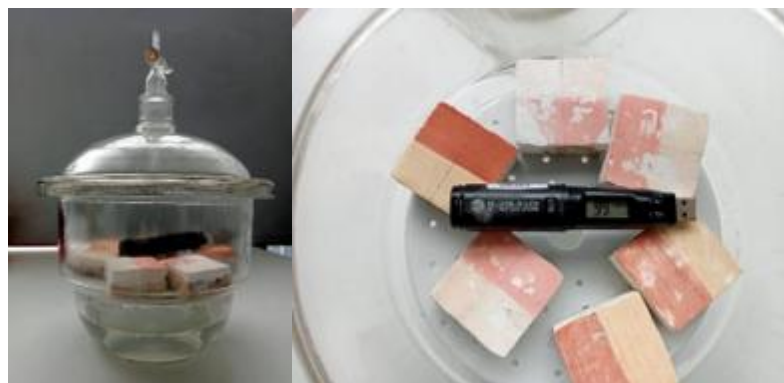
Fig. 3.21 Provini di affresco all'interno dell'essiccatore durante l'invecchiamento artificiale (sinistra); datalogger per monitorare T e UR.

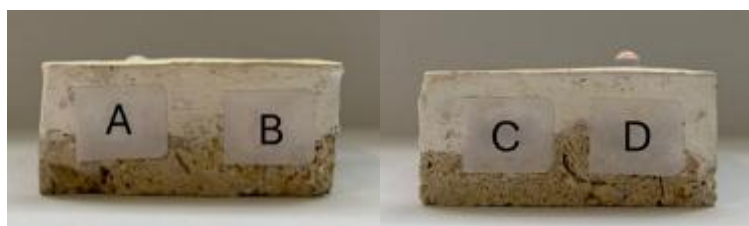
Fig. 3.24 Test di bagnabilità dei sistemi consolidanti. A = $\text{Ba}(\text{OH})_2$ in 75% acqua, 25% isopropanolo; B = $\text{Ba}(\text{OH})_2$ in 75% isopropanolo, 25% acqua; C = nanocalce; D = nanosilice.

La bagnabilità è stata valutata misurando l'angolo di contatto di una goccia d'acqua da 10 μL sulle superfici trattate, prima e dopo l'invecchiamento artificiale. Non sono state riscontrate variazioni significative, a conferma della stabilità superficiale nel tempo. Come mostrato in fig. 3.24, i sistemi a base di idrossido di bario (A e B) hanno evidenziato bassi angoli di contatto, coerenti con un comportamento idrofilo favorevole alla permeabilità al vapore; il sistema A ha mostrato una bagnabilità leggermente inferiore rispetto al sistema B. La nanocalce (C) ha assorbito immediatamente l'acqua (angolo di contatto = 0°), confermando la sua elevata idrofilicità, mentre la nanosilice fluorurata (D) ha mostrato un comportamento marcatamente idrofobo, attribuibile alla formazione di un film superficiale. Nel complesso, $\text{Ba}(\text{OH})_2$ ha evidenziato bassi valori di angolo di contatto, confermando un comportamento prevalentemente idrofilo e una buona affinità con l'acqua. Lo scotch test è stato eseguito secondo la norma ASTM D3359. La differenza di peso (Δ) prima e dopo l'applicazione è stata calcolata e riportata nella fig. 3.25.

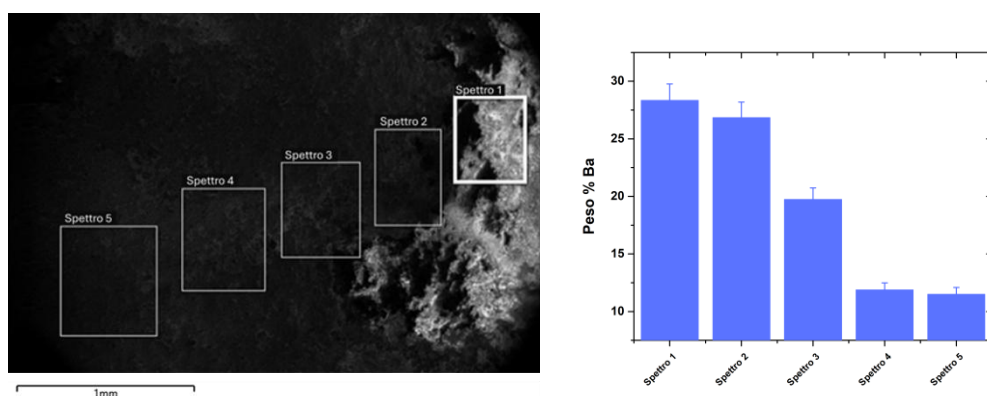
Fig. 3.27 Area del provino in cui sono stati acquisiti gli spettri (sinistra); distribuzione del bario in funzione della profondità mediante analisi SEM-EDS su sezione trasversale (destra).

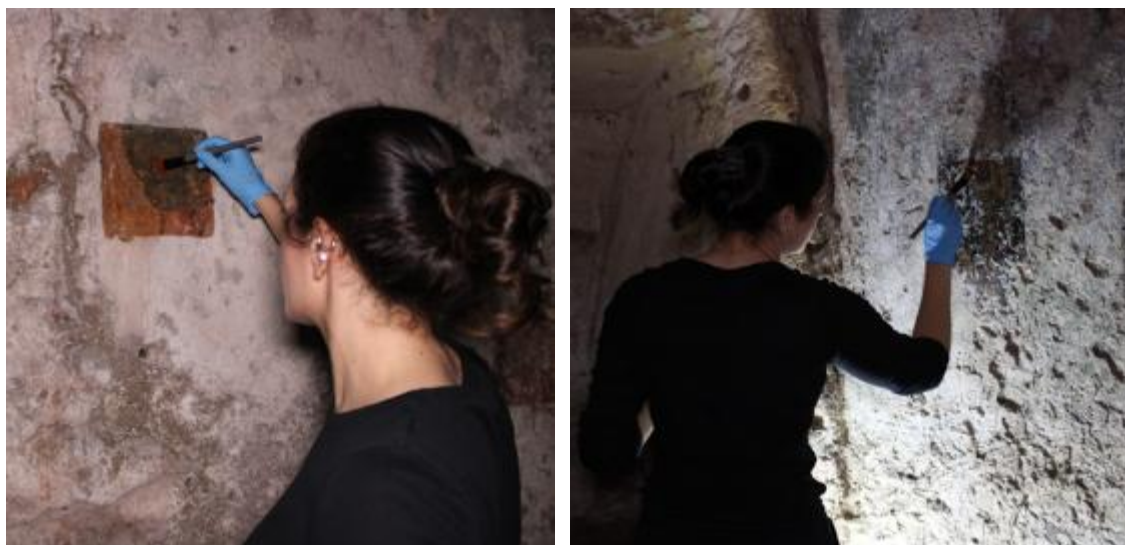
Fig. 3.32 Applicazione a pennello dei sistemi consolidanti su tasselli selezionati. A sinistra, l'affresco la Teoria dei Santi; a destra, l'affresco la Vergine e San Vito.

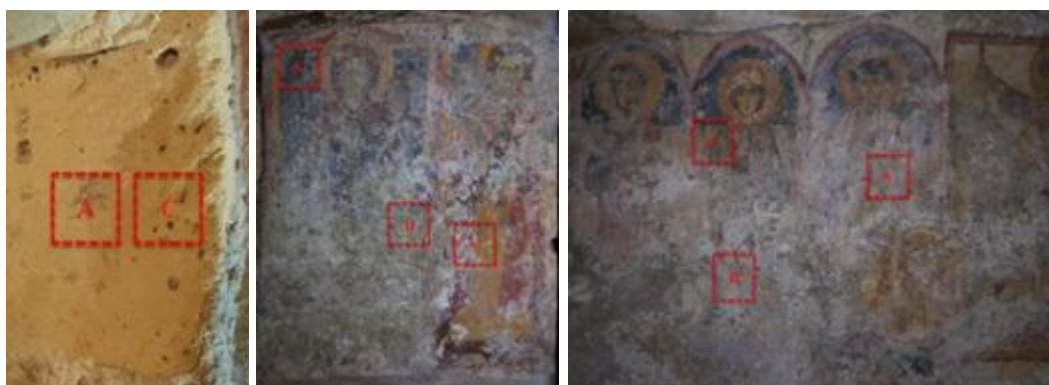
Fig. 3.35 Aree selezionate per la sperimentazione dei sistemi (A = 50% NL – 50% BH; B = 100% BH; C = 100% NL) (sinistra); modalità di applicazione dei prodotti mediante aerografo (100% NL e 50% NL – 50% BH) e a pennello (100% BH) (destra).

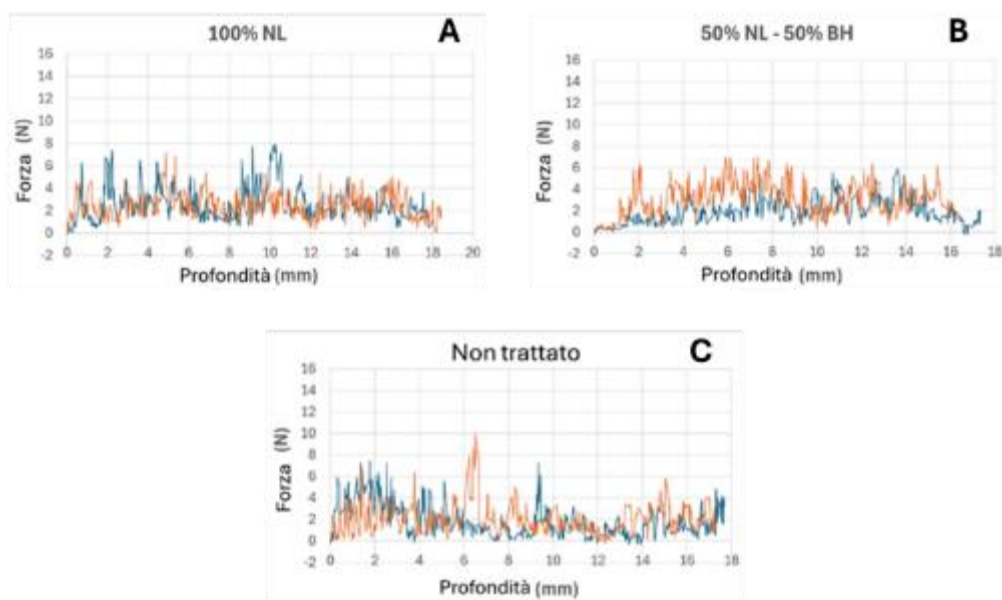
Fig. 3.38. Andamento della forza in funzione della profondità, elaborato a partire dalle misure DRMS eseguite sulle superfici dell'Area 3, prive di strati pittorici. Per ciascun grafico sono riportati due fori, rappresentati dalle curve arancione e blu.

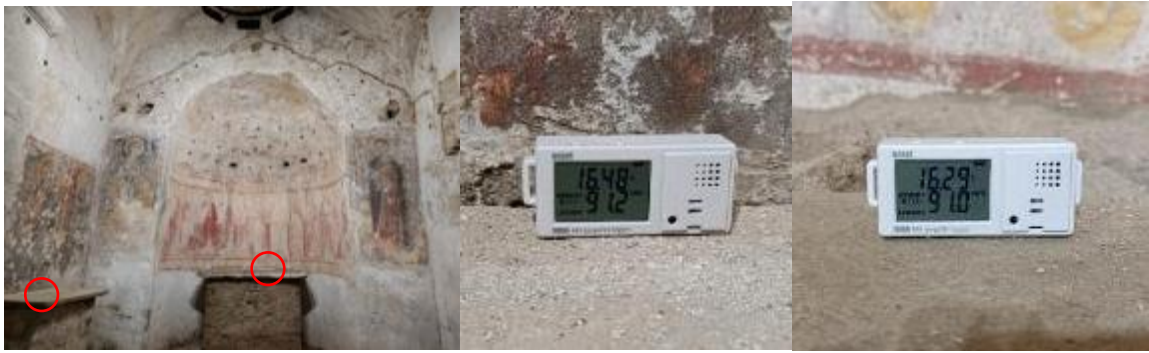
Fig. 3.40 Indicazione della posizione del datalogger (sinistra) Datalogger a sinistra del presbiterio (centro), Datalogger sull'altare dell'abside (destra)

Lo stato di conservazione degli affreschi è complessivamente abbastanza buono. Tuttavia, si riscontrano distacchi localizzati della pellicola pittorica e, in alcune porzioni, il distacco interessa anche lo strato di malta immediatamente sottostante all'intonachino che accoglie il film pittorico. La perdita di questi strati costitutivi ha determinato la presenza di lacune e mancanze, concentrate soprattutto nelle porzioni inferiori degli affreschi, in corrispondenza della presenza di acqua legata a fenomeni di risalita capillare. In particolare, sull'affresco absidale si osservano colature d'acqua, dovute a cavità presenti nel catino absidale, che compromettono la leggibilità delle figure apostoliche. La presenza di acqua non è riconducibile soltanto a fenomeni di infiltrazione e risalita capillare, ma anche all'umidità relativa presente all'interno del sito. Inoltre, un altro fenomeno di degrado legato ai parametri ambientali critici è la presenza di efflorescenze saline, manifestate soprattutto come patina bianca superficiale. I parametri termoigrometrici registrati presso la Chiesa di Sotterra sono tipici di un ambiente ipogeo. Due datalogger (fig. 3.40) sono stati posizionati registrando i valori di temperatura e umidità relativa, rispettivamente, sull'altare dell'abside (T=16.29 °C; UR% 91.0) e su un piano situato a sinistra del presbiterio (T=16.48 °C; UR% 91.2).

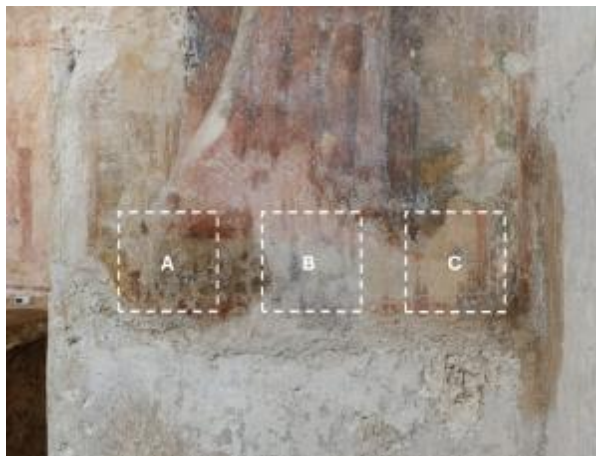
Fig.3.41 Aree selezionate per le applicazioni in situ (A: $\text{Ba}(\text{OH})_2 + \text{Ca}(\text{OH})_2$; B: $\text{Ba}(\text{OH})_2$; C: $\text{Ca}(\text{OH})_2$)

Le applicazioni in situ sono state effettuate in collaborazione con Snaptech, vincitori del bando a cascata nell'ambito del progetto Samotharce, detentori del brevetto di nanoparticelle di idrossido di calcio in acqua (NANOLAQ). Quindi si è voluto confrontare le prestazioni del sistema a base di nanoparticelle di diossido di bario con il sistema nanolaq, applicandoli sia singolarmente sia in miscela. Le applicazioni dei sistemi consolidanti sono state effettuate sull'affresco situato alla destra del presbiterio, raffigurante la Vergine Maria, in una porzione interessata da fenomeni di decoesione superficiale. A tal fine sono stati selezionati tre tasselli di dimensioni 20×20 cm (fig. 3.41).

I sistemi selezionati per le applicazioni sono: A) SISTEMA MISTO in rapporto 1:1; B) NP di $\text{Ba}(\text{OH})_2$ (nanoidrossido di bario in 75% di H_2O +25% isopropanolo) alla concentrazione di 10 gr/L; C) NANOLAQ (nanocalce in acqua) alla concentrazione di 10 gr/L. Le differenti modalità di applicazione sono state adottate seguendo i protocolli già utilizzati per i rispettivi prodotti in precedenti sperimentazioni. L'applicazione dei sistemi A e C è stata eseguita mediante aerografo, mentre il sistema B è stato applicato a pennello fino a rifiuto. Per ciascun tassello, il volume totale applicato (su 20 cm^2) è stato pari a 10 ml. Per valutare l'efficacia del consolidamento sia della pellicola pittorica sia degli strati più interni, sono

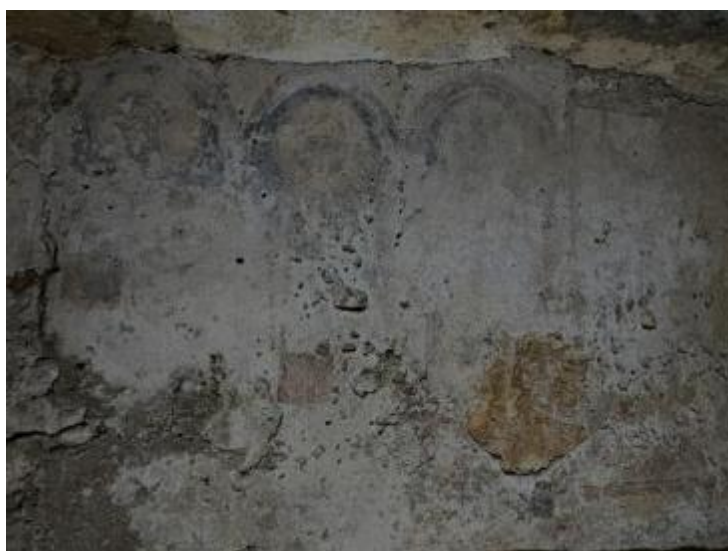
Fig. 3.44 Affresco *“Teoria dei Santi”* a distanza di un anno dall'applicazione dei trattamenti consolidanti. Il tassello centrale, trattato con idrossido di bario, evidenzia le migliori prestazioni in termini di stabilità cromatica e assenza di patina salina superficiale rispetto agli altri tasselli trattati con nanocalce e nanosilice.

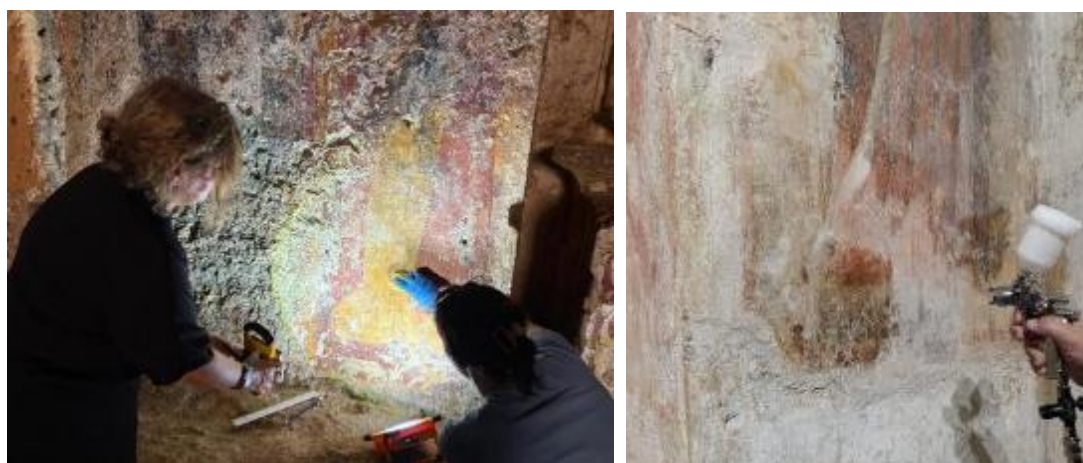
Fig. 3.45. Applicazioni in situ dei trattamenti consolidanti nell'ambito del progetto SAMOTHRACE, in collaborazione con lo spin-off Snaptech. A sinistra, fase operativa presso il Complesso Monumentale di Santa Maria della Grotta (Marsala); a destra, applicazione mediante aerografo presso la Chiesa ipogea di Sotterra.

La validazione presso l'ipogeo di Crispia Salvia ha ulteriormente rafforzato questa interpretazione. In questo contesto, il Sistema A a base di idrossido di bario ha mostrato un chiaro miglioramento sia della coesione superficiale sia della resistenza all'assorbimento d'acqua, con risultati stabili anche dopo tre mesi di monitoraggio. Le variazioni cromatiche, pur presenti soprattutto nei pigmenti giallo e rosso, non hanno compromesso la leggibilità complessiva delle superfici. Il dato più rilevante, tuttavia, è che il comportamento del trattamento si è mantenuto coerente con quanto osservato sia nei provini sia a Santa Maria della Grotta: il nanoidrossido di bario ha agito come consolidante efficace ma non occlusivo, confermando la propria compatibilità in un secondo ambiente ipogeo caratterizzato da problematiche conservative analoghe. Questo aspetto attribuisce al sistema non solo efficacia locale, ma anche una prima validazione di replicabilità in contesti differenti. Una lettura più articolata emerge considerando congiuntamente i risultati ottenuti nei diversi contesti applicativi, in particolare presso il Complesso Monumentale di Santa Maria della Grotta e la Chiesa ipogea di Sotterra, dove il confronto non è avvenuto con nanosilice e nanocalce commerciale, ma con i sistemi a base di nanocalce (Nanolaq®) e con il sistema a base di idrossido di bario, applicati sia singolarmente sia in miscela $Ba(OH)_2/Ca(OH)_2$ (fig. 3.45).

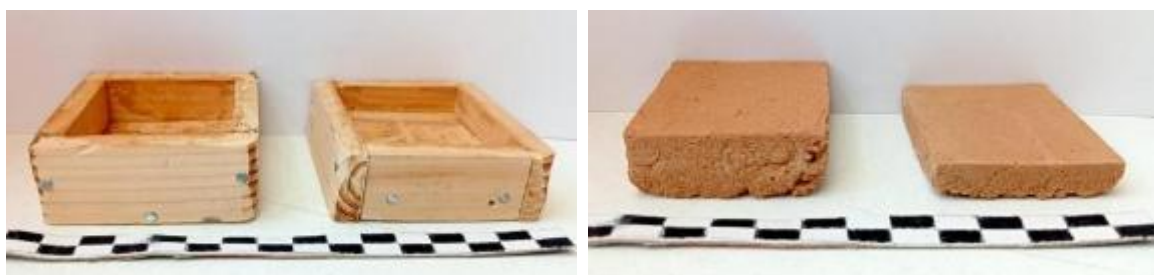
Fig. 4.4 Casseforme in legno e provini di mattone crudo ottenuti.

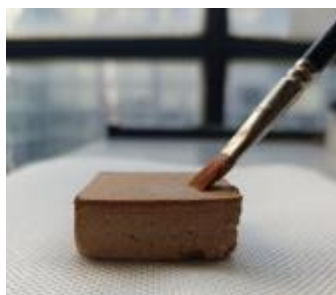
Fig. 4.5 Applicazione dei sistemi consolidanti a pennello.

(Nanorestore®, CTS, dispersione di nanoparticelle di Ca(OH)₂ in alcool isopropilico); D) nanosilice commerciale (Nanosil OR®, CTS, fluorosilani nanometrici in dispersione acquosa). Per ciascun sistema sono stati trattati tre provini indipendenti, preparati secondo la medesima procedura, al fine di garantire la confrontabilità dei risultati ottenuti. La scelta dei diversi sistemi è stata finalizzata a confrontare l'efficacia dei sistemi nanostrutturati sintetizzati con prodotti consolidanti commerciali già impiegati in interventi di conservazione per i substrati in esame.

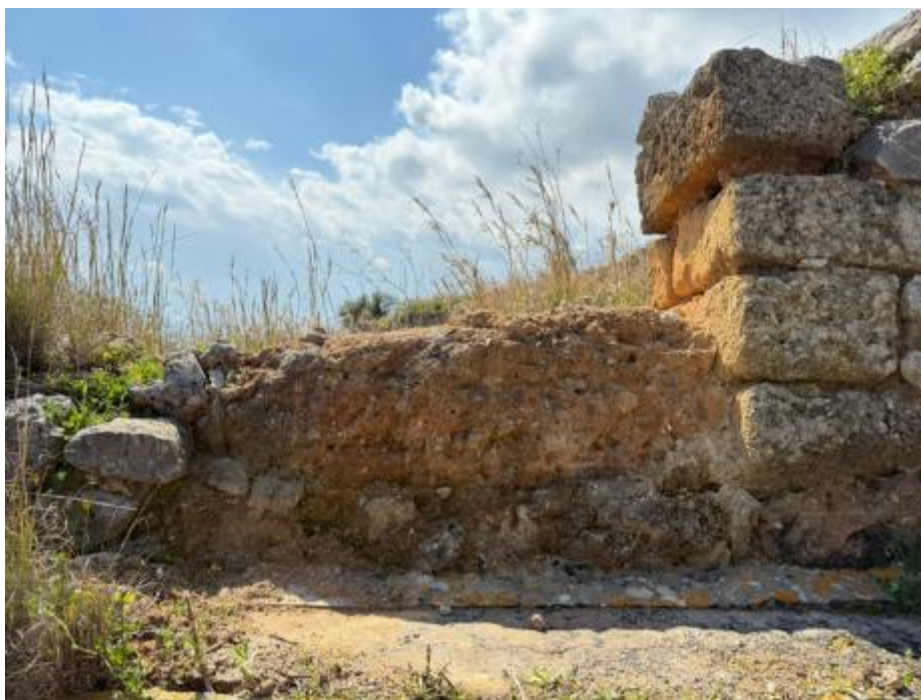
Fig. 4.13 Porzione muraria in terra cruda dell'Insula VIII/a (vano I, Solunto) oggetto delle applicazioni in situ dei sistemi consolidanti.

L'applicazione in situ dei sistemi consolidanti è stata effettuata su una porzione di muratura in terra cruda individuata all'interno dell'Insula 8, in corrispondenza del vano I (Fig. 4.13), secondo la nomenclatura proposta da Sposito¹⁰². La scelta dell'area di intervento è stata effettuata sulla base dello stato di conservazione del manufatto, caratterizzato da diffusi fenomeni di disgregazione superficiale, perdita di coesione e dilavamento della frazione fine, risultando pertanto rappresentativa delle condizioni di degrado osservate nelle strutture in terra cruda del sito. Per l'applicazione in situ sono stati selezionati quattro tasselli di dimensioni 15×15 cm, sui quali sono stati applicati differenti sistemi consolidanti: CA = nanocalce commerciale (Nanorestore, CTS); SI = nanosilice commerciale (Nanosilo OR, CTS); MG = dispersione di nanoparticelle di $Mg(OH)_2$; SR = dispersione di nanoparticelle di $Sr(OH)_2$ (fig. 4.14). I sistemi sono stati applicati a pennello fino a rifiuto, al fine di garantire la massima penetrazione compatibile con la capacità assorbente del substrato, in analogia con quanto effettuato nelle prove di laboratorio e nelle applicazioni condotte sugli altri contesti oggetto di studio. La valutazione delle prestazioni dei trattamenti è stata effettuata mediante prove pre- e post-intervento dopo 7 giorni, tra cui Scotch tape test per la verifica del consolidamento superficiale, contact sponge test per la valutazione della

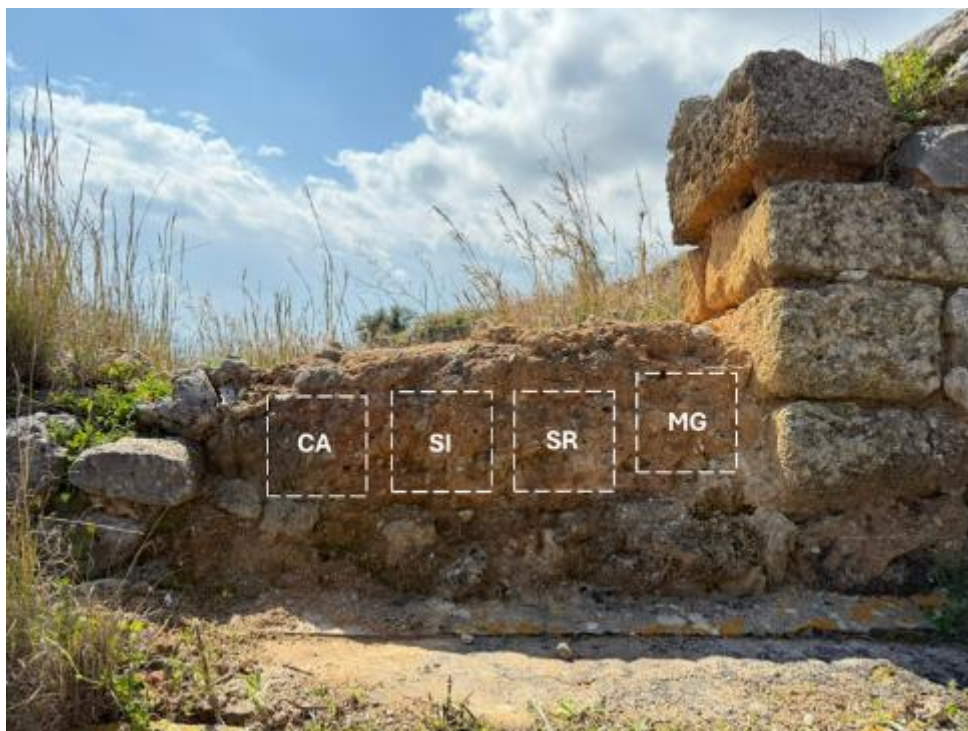
Fig. 4.14 Tasselli selezionati in cui sono stati applicati i sistemi consolidanti

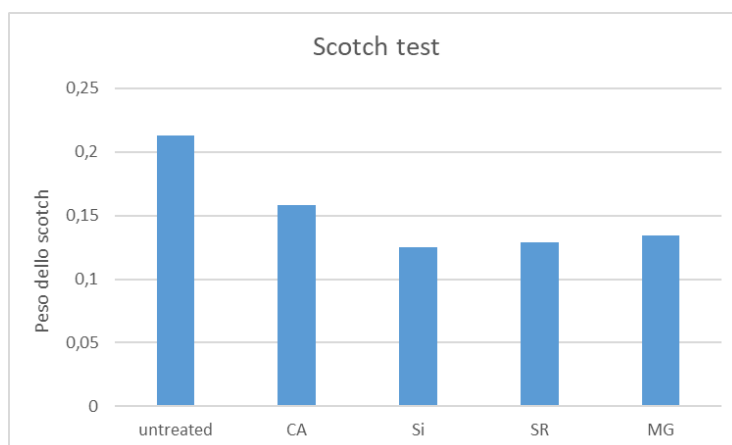
Fig. 4.16 Risultati dello Scotch Tape test eseguito sulle aree non trattate e trattate (CA, SI, SR e MG).

I risultati dello Scotch Tape test (Fig. 4.16) evidenziano una chiara riduzione della quantità di materiale asportato dalle aree trattate rispetto al substrato non trattato, che mostra il valore più elevato ($\approx 0,21$), confermando un significativo grado di polverizzazione superficiale e una bassa coesione. Tutti i sistemi consolidanti dimostrano un miglioramento della stabilità superficiale, come indicato dai valori inferiori di peso dello Scotch dopo il trattamento. Tra i sistemi testati, il trattamento Si presenta il valore più basso ($\approx 0,125$), indicando la maggiore efficacia nel ridurre la perdita di materiale superficiale e nell'incrementare la coesione. I sistemi SR e MG mostrano valori intermedi simili ($\approx 0,13-0,14$), suggerendo un effetto consolidante moderato ma costante. Il trattamento CA evidenzia valori leggermente più elevati ($\approx 0,16$), indicando un miglioramento meno marcato rispetto agli altri sistemi, sebbene comunque significativamente migliore rispetto alla condizione non trattata. Nel complesso, i risultati confermano che tutti i trattamenti contribuiscono alla riduzione della polverizzazione superficiale. Il sistema a base di nanosilice sembra fornire l'effetto consolidante immediato più efficace, mentre i trattamenti a base di idrossidi garantiscono un miglioramento più moderato ma uniforme, potenzialmente associato a un'interazione meno invasiva con il materiale.

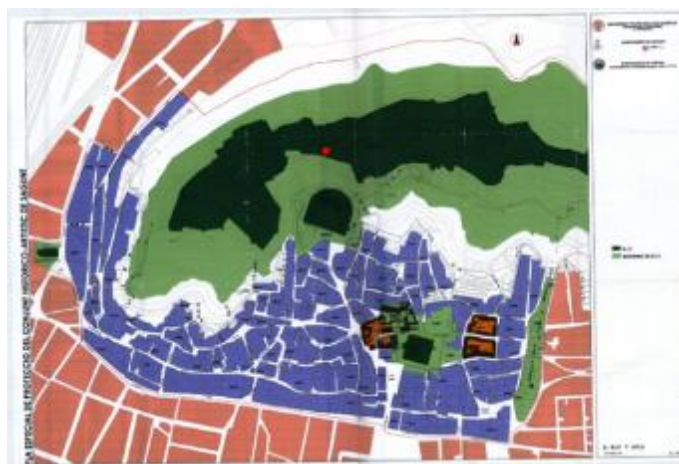
Fig. 4.17 Planimetria del Castello di Sagunto (Valencia), con indicazione della posizione della finestra in mattoni crudi (punto rosso). Rielaborata dall'autore su base documentaria autorizzata dalla Dirección General de Patrimonio Cultural, Generalitat Valenciana, prot. n. 2025/0718-V.

risorse locali disponibili¹⁰⁷. Tali indagini risultano fondamentali non solo per la ricostruzione delle dinamiche costruttive, ma anche per l'interpretazione dei fenomeni di degrado e per la definizione di strategie di conservazione compatibili. Studi archeometrici condotti in precedenza e riportati in letteratura scientifica hanno permesso di definire la composizione dei materiali utilizzati per la costruzione del castello. Le strutture della cinta muraria sono costituite prevalentemente da rocce carbonatiche locali, in particolare calcareniti e calcari micritici, estratti dalle cave presenti nella stessa collina di Sagunto. Le analisi mineralogiche e geochimiche condotte dal Prof. Gianni Gallelo (Università di Valencia)¹⁰⁸ su campioni lapidei hanno evidenziato una composizione dominata dalla calcite (CaCO_3), con la presenza subordinata di quarzo e minerali argillosi, confermando l'utilizzo di litologie locali per la realizzazione delle murature. Accanto alle strutture in pietra, alcune parti dell'apparato architettonico presentano anche elementi realizzati con mattoni crudi (adobe), ottenuti a partire da sedimenti locali costituiti principalmente da frazioni argillose, quarzo e componenti carbonatiche. La presenza di questi materiali riflette tecniche costruttive tradizionali ampiamente diffuse nell'area mediterranea, nelle quali l'impiego di terre locali permetteva la realizzazione di elementi edilizi facilmente lavorabili ma al contempo particolarmente vulnerabili ai fenomeni di degrado indotti dagli agenti ambientali. Il caso studio oggetto della presente fase di ricerca riguarda una finestra in terra cruda inserita in un paramento murario e attualmente esposta agli agenti atmosferici, configurandosi come contesto significativo per la sperimentazione in situ di sistemi consolidanti specificamente sviluppati per supporti a matrice argillosa (fig. 4.17).

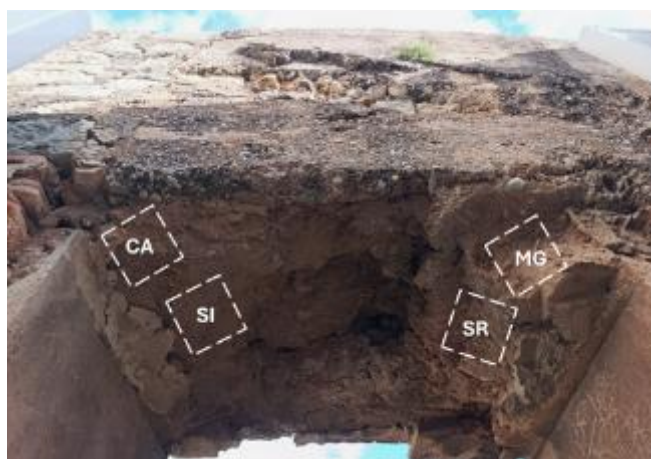
Fig. 4.18 Finestra in mattoni crudi del Castello di Sagunto (Valencia, Spagna) su cui sono stati applicati i sistemi consolidanti. I quadrati tratteggiati indicano le aree di test trattate: CA = nanocalce; SI = nanosilice; MG = nanoparticelle di $Mg(OH)_2$; SR = nanoparticelle di $Sr(OH)_2$.

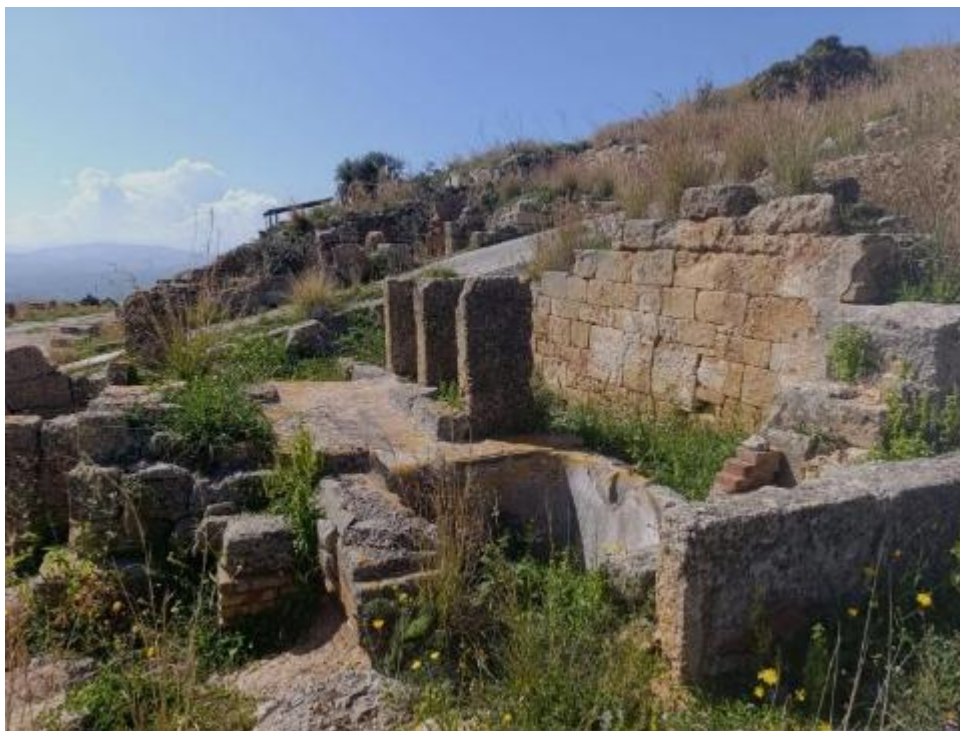
Fig. 5.1 Esempio di biodeterioramento su strutture archeologiche: sviluppo di vegetazione superiore nell'area archeologica di Solunto. La presenza di piante infestanti e apparati radicali rappresenta un fattore di degrado fisico-meccanico e costituisce un elemento di criticità per la conservazione e la fruizione del sito.

I substrati lapidei esposti in ambiente esterno rappresentano una categoria particolarmente vulnerabile ai fenomeni di biodeterioramento, dovuti alla colonizzazione di microrganismi quali batteri, alghe, cianobatteri, funghi e licheni, nonché allo sviluppo di vegetazione superiore (fig. 5.1), inclusi muschi, piante infestanti e apparati radicali.

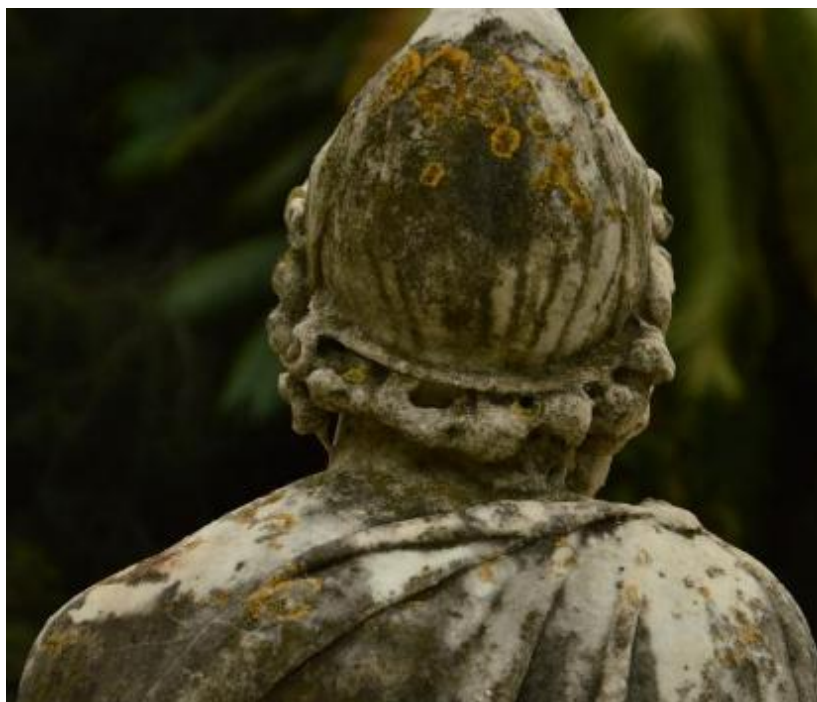
Fig. 5.2 Esempio di biodeterioramento su superficie lapidea: patine biologiche diffuse e colonizzazione lichenica su elemento scultoreo della fontana raffigurante Paride, Orto Botanico di Palermo. Le alterazioni sono associate alla presenza di alghe e licheni, responsabili di modificazioni cromatiche e processi di degrado superficiale.
