UNIVERSITÀ
DEGLI STUDI
DI PALERMO

Dottorato in Patrimonio Culturale

**SISTEMI NANOSTRUTTURATI PER
LA CONSERVAZIONE PREVENTIVA E IL RESTAURO
DEL PATRIMONIO DI INTERESSE ARCHEOLOGICO**

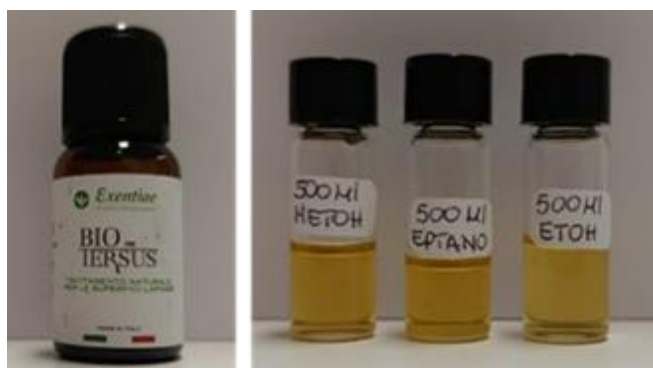
Fig. 5.3 Oli essenziali BioTersus® (sinistra), prova di solubilità (destra).

essenziali (BioTersus®, Exentiae srl, Catania, Italia¹²³). Al fine di individuare il solvente più idoneo per la fase di caricamento, sono state condotte prove preliminari di solubilità utilizzando etanolo ($\geq 99,8\%$), metanolo ($\geq 99,9\%$) e n-eptano ($\geq 99,0\%$) della Sigma Aldrich (fig. 5.3).

Lo studio è finalizzato alla valutazione del comportamento del BioTersus® nei diversi solventi, con particolare attenzione alla capacità di dispersione e solubilizzazione. Tra i solventi analizzati, l'etanolo ha mostrato le migliori prestazioni in termini di solubilità ed è stato pertanto selezionato per le successive fasi di loading.

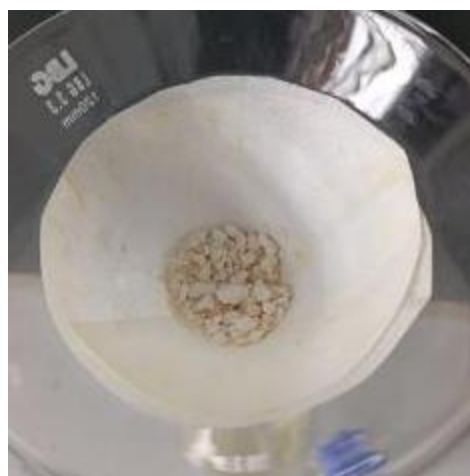
Fig. 5.5 Sistemi a base di silice mesoporosa caricate con oli essenziali al termine del processo di caricamento e rimozione del solvente. I campioni si presentano sotto forma di polveri di colore giallo chiaro

Al termine del processo di caricamento e della rimozione del solvente, tutte i sistemi si presentavano sotto forma di polveri di colore giallo chiaro (fig. 5.5).

Tale evidenza suggerisce l'avvenuto incapsulamento del sistema a base di oli essenziali all'interno della matrice di silice in tutti i campioni. Tuttavia, le differenti proporzioni di silice impiegate possono influenzare la distribuzione della fase attiva e differente comportamento del sistema nell'applicazione.

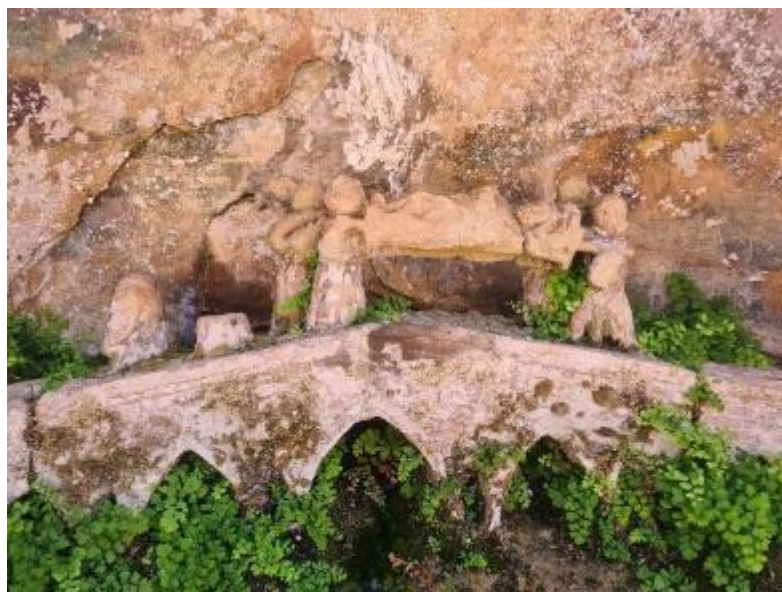
Fig. 5.11 Interno della lunetta affrescata, caratterizzato dalla presenza di vegetazione superiore.

L'osservazione macroscopica ha evidenziato un diffuso attacco da parte di diversi biodeteriogeni, con maggiore concentrazione nelle aree esposte a maggiore ristagno idrico. In particolare, il bordo interno della vasca, costituito da laterizio non rivestito, risulta interamente ricoperto da un tappeto continuo di licheni crostosi sovrapposti. Nella zona antistante la lunetta decorata e in altre porzioni prive di rivestimento maiolicato si osserva inoltre una significativa proliferazione di biofilm, muschi e vegetazione ruderale, indicativa di condizioni microambientali favorevoli allo sviluppo biologico e potenzialmente responsabili di processi di alterazione e degrado dei materiali costitutivi (fig. 5.11).

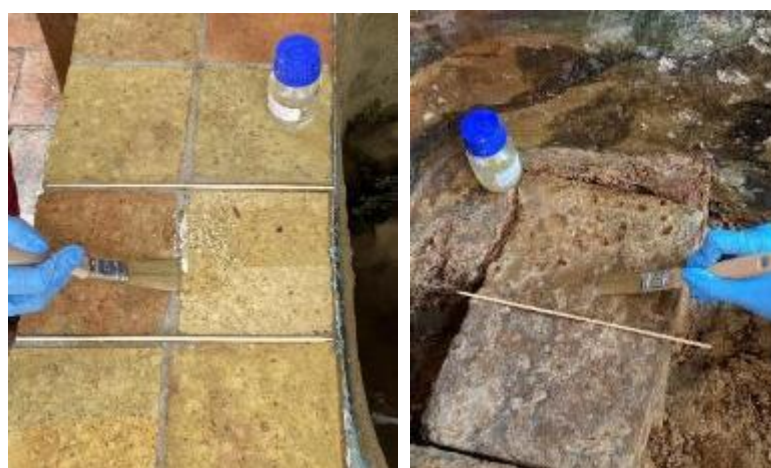
Fig. 5.13 Applicazione del sistema B1 a pennello sul bordo della vasca (sinistra); e sugli elementi scultorei all'interno della nicchia affrescata (destra).

Dopo la pulitura biocida, per ciascuna area trattata, un'area adiacente della stessa dimensione e dello stesso litotipo è stata lasciata non trattata, e utilizzata come riferimento per il confronto. Il sistema a rilascio controllato applicato in questa prima fase sperimentale corrispondeva al sistema B1, impiegata a una concentrazione di 20 g/L in etanolo. La sospensione è stata applicata a pennello fino a rifiuto, al fine di garantire un'adeguata impregnazione del substrato (fig. 5.13).

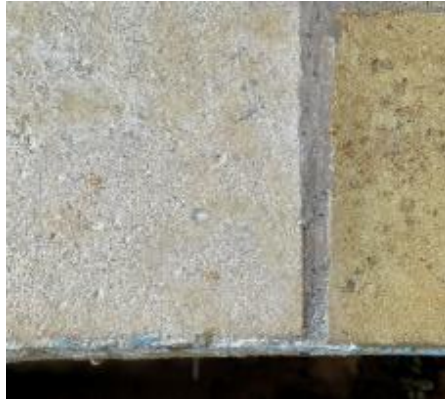
Fig. 5.14 Dettaglio della superficie in cotto del bordo della vasca dopo l'applicazione del sistema B1. È visibile una lieve patina superficiale biancastra, attribuibile all'eccesso di matrice silicea.

Durante le fasi successive all'applicazione, è stata condotta anche una valutazione visiva del comportamento del sistema sul substrato. In particolare, il sistema B1 ha mostrato la formazione di una patina bianca superficiale (fig. 5.14), attribuibile all'elevato contenuto relativo di silice rispetto alla fase attiva organica.

Questo comportamento è riconducibile al rapporto silice/olio del sistema B1, che, come evidenziato nella fase di caratterizzazione, risulta sbilanciato verso la componente inorganica. L'eccesso di matrice silicea può infatti determinare un deposito superficiale visibile, con possibili implicazioni estetiche sul manufatto.

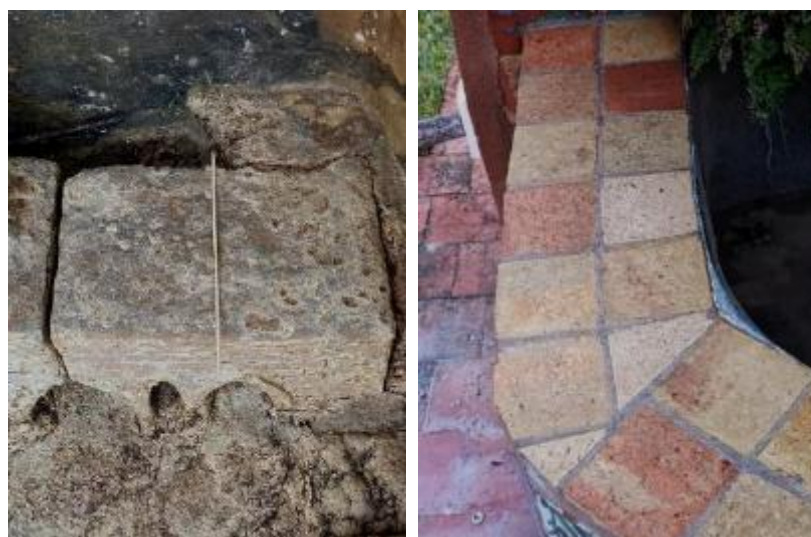
Fig. 5.16 Verifica macroscopica post-trattamento: (sinistra) porzione del gruppo scultoreo e (destra) mattonelle in cotto, entrambe caratterizzate dall'assenza di biofilm e fenomeni di ricolonizzazione.

Nel complesso, i risultati microbiologici indicano un basso livello di contaminazione, compatibile con i livelli di fondo ambientali e in assenza di evidenze di processi di biodeterioramento attivo. A livello macroscopico non sono stati osservati fenomeni di formazione di biofilm, ricolonizzazione o riattivazione di patine biologiche nelle aree trattate (fig. 5.16).

Questi risultati suggeriscono che il sistema B1 è in grado di mantenere nel tempo un buon livello di protezione, limitando la proliferazione microbica anche a un anno dall'applicazione. Tuttavia, la presenza occasionale di colonie fungine di origine

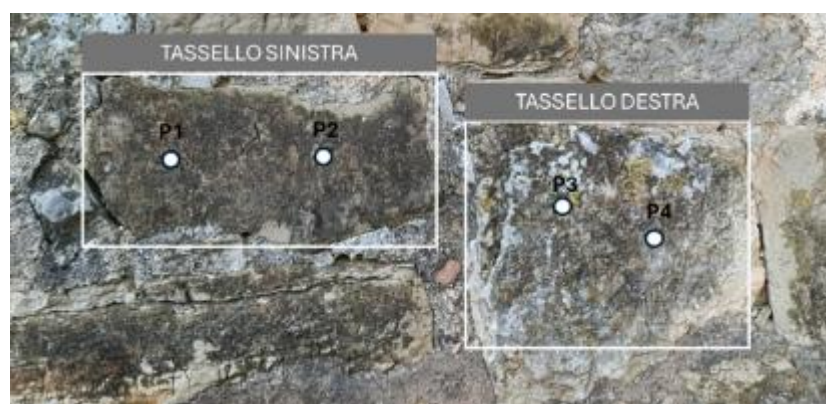
Fig. 5.18 Individuazione dei punti di campionamento sui due tasselli lapidei selezionati. I punti P1–P4 indicano le aree in cui sono stati effettuati i prelievi mediante tampone sterile per le analisi microbiologiche.

Il caso studio riguarda due blocchi litoidi di differente natura litologica inseriti nel paramento murario, selezionati per la presenza di evidenti fenomeni di biodeterioramento. Le superfici presentano diffuse colonizzazioni biologiche, con sviluppo di biofilm, patine scure e localizzate formazioni licheniche. La diversa natura dei substrati ha consentito di valutare il comportamento dei sistemi biocidi in relazione a matrici lapidee differenti (fig. 5.18).

Prima di qualsiasi trattamento, è stata effettuata una valutazione preliminare della contaminazione biologica. Il prelievo microbiologico è stato eseguito mediante tamponi sterili utilizzati per campionare la comunità microbica presente sulle superfici lapidee. Successivamente, i tamponi sono stati inoculati su piastre petri contenenti terreno di cultural Nutrient agar (OXOID). Le analisi microbiologiche sono state eseguite dal Prof. Palla del Dipartimento di Scienze Biologiche, Chimiche e Farmaceutiche (STEBICEF) dell'Università degli Studi di Palermo.

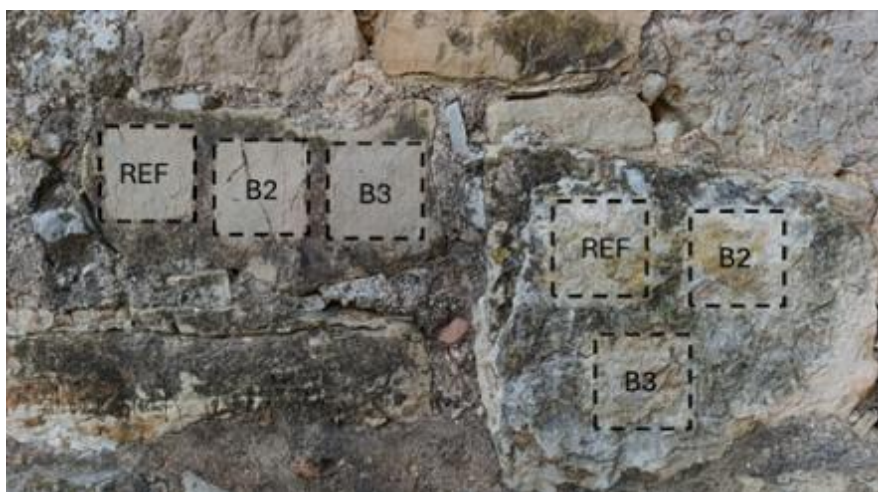
Fig. 5.20 Individuazione delle aree di prova sui due litotipi selezionati. Per ciascun substrato sono evidenziati il tassello di riferimento non trattato (REF) e le aree trattate con i sistemi B2 e B3.

Successivamente, per ciascun litotipo sono state delimitate tre aree di prova di 15×15 cm. Il primo tassello è stato lasciato non trattato ed è stato utilizzato come riferimento per il confronto. La seconda area è stata trattata con il sistema B2, mentre la terza area è stata trattata con il sistema B3 (fig. 5.20). La scelta di impiegare i sistemi B2 e B3, escludendo il sistema B1, è stata motivata dai risultati ottenuti nella precedente fase sperimentale condotta presso la fontana del chiostro di Santa Maria di Gesù. In quel contesto, infatti, il sistema B1, caratterizzata da un elevato rapporto silice/olio, ha evidenziato la tendenza a formare una patina superficiale visibile, attribuibile all'eccesso di matrice silicea rispetto alla fase attiva. Alla luce di tali evidenze, i sistemi B2 e B3, caratterizzate da un rapporto silice/olio più bilanciato e da un contenuto relativo di fase organica più elevato, sono state selezionate per le applicazioni in situ presso il Castello di Sagunto, al fine di migliorare il comportamento applicativo del sistema, ridurre la formazione di residui superficiali e ottimizzare il rilascio controllato del biocida.

I sistemi sono stati applicati a pennello aa, utilizzando una concentrazione di 20 g/L in etanolo, in analogia con quanto descritto per il caso studio precedente.
