# TRATAMIENTOS PROTECTORES PARA LADRILLOS HISTÓRICOS: EL CASO DEL HOTEL GRAND CONTINENTAL EN EL CAIRO (EGIPTO)

## PROTECTIVE TREATMENTS FOR HISTORIC BRICKS: THE CASE OF THE GRAND CONTINENTAL HOTEL IN CAIRO (EGYPT)

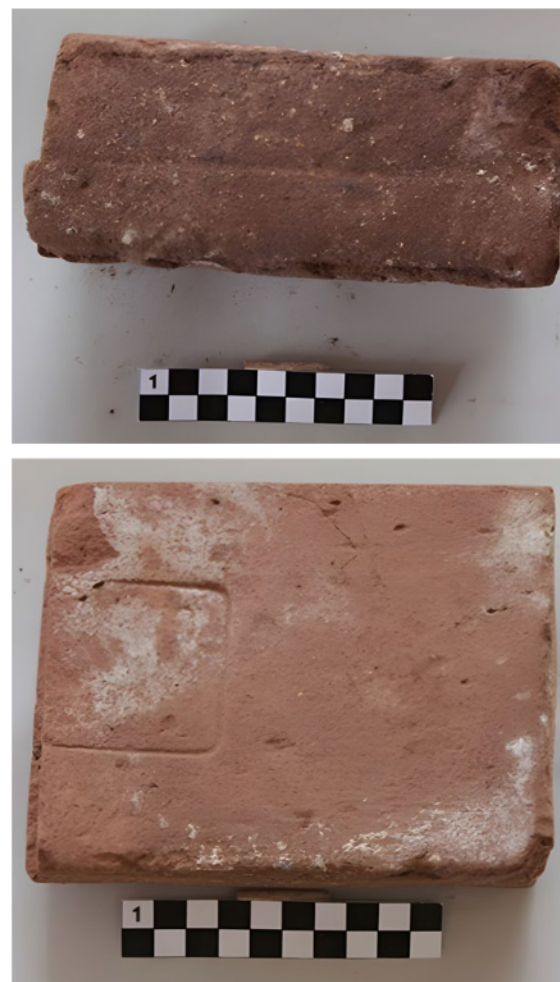
3

3. Vista lateral y frontal de uno de los ladrillos en estudio (Fuente: autores).

3. Side and front view of one of the bricks under study (Source: authors).

Los ladrillos para este ensayo, procedentes del Grand Continental Hotel, presumiblemente fabricados en 1908, se caracterizan por una estructura interna compacta y bien conservada, una baja porosidad evidente, y una pasta rojiza fina muy homogénea (fig. 3).

The three brick samples were collected from the Grand Continental Hotel, presumably made in 1908, composed of cooked red clay are characterized by a compact and well-preserved internal

structure, evident low porosity, and a fine and very homogeneous paste (fig. 3).

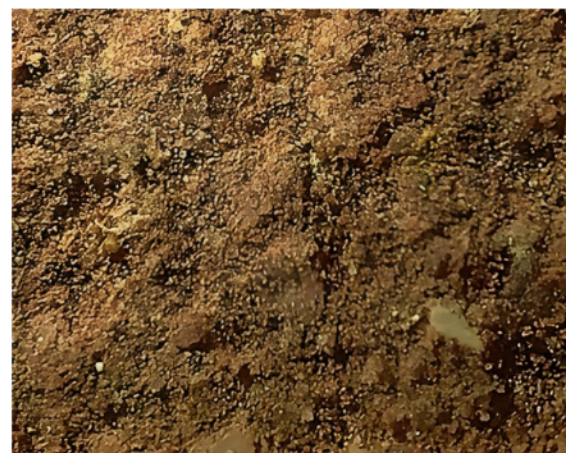
7

7. Detalle de la superficie de los ladrillos (30x) (Fuente: autores).

El análisis de microscopía óptica de la superficie del ladrillo, datado de principios del siglo xx, reveló una microtextura heterogénea caracterizada por una distribución desigual del grano y una porosidad variable. La superficie exhibe una matriz compacta intercalada con inclusiones minerales de diferentes tamaños, consistentes con el uso de materias primas de arcilla no refinadas. También son visibles finas grietas y patrones de abrasión superficial, probablemente resultantes de una exposición ambiental prolongada. En algunas áreas, la evidencia de vitrificación parcial y fases microcristalinas sugiere una cocción localizada a alta temperatura durante el proceso de producción original.

Macroscópicamente se observan algunos macroporos de forma tubular, con dimensiones de aproximadamente 1-2 mm, y algunas fracturas en las superficies expuestas a los agentes atmosféricos.

inclusions of varying sizes, consistent with the use of non-refined raw clay materials. Fine cracks and surface abrasion patterns, likely resulting from prolonged environmental exposure, are also visible. In some areas, evidence of partial vitrification and micro-crystalline phases suggests localized high-temperature firing during the original production process.

Some macropores of tubular shape, with dimensions of about 1-2 mm, and some fractures on the surfaces

exposed to atmospheric agents are macroscopically noted.

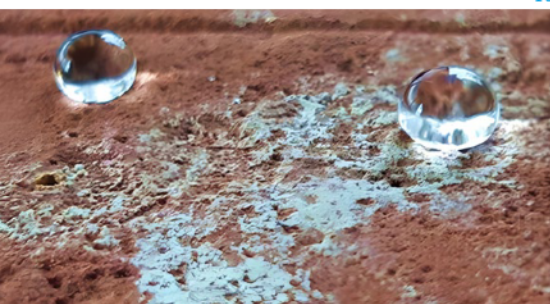
P3 no causan variaciones significativas de color en la superficie, mientras que el de P2 es mayor que el de P1 y P3 en 5 unidades. En particular, se observó un ligero oscurecimiento del área tratada con las formulaciones P2, que persistió en el tiempo.
