Francesco Asta
Una traccia didattica

Edifici specialistici civili – Ospedale S. Giovanni dei Lebbrosi
 Studenti: Alice Albanese, Annamaria Buconte

Edifici specialistici produttivi - Gasometro

Attrezzature e servizi urbani - Stazione Centrale
Studenti: Maria Luisa Bonarrigo, Silvia Broccolo, Elena Bucchieri

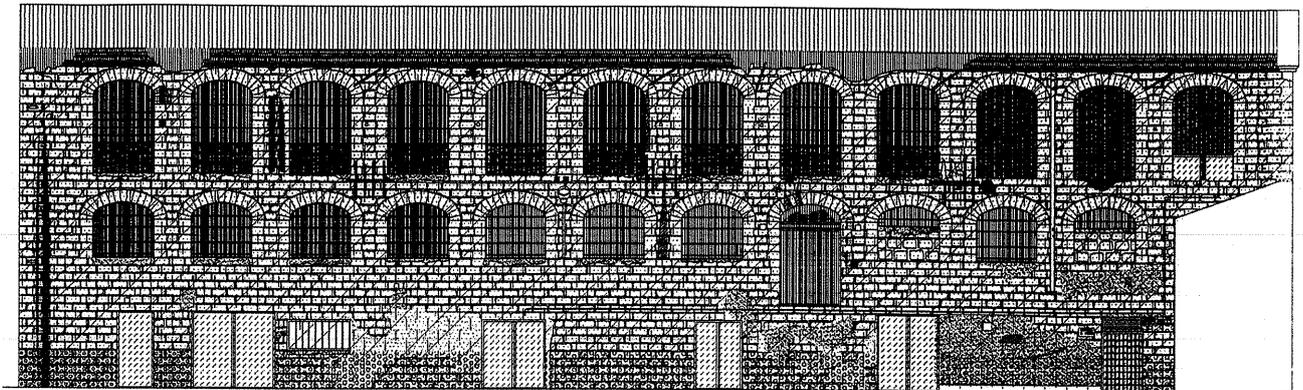
Analisi dei degradi

<p>DESCRIZIONE: Rivestione per corrosione.</p> <p>CAUSA: Esposizione diretta agli agenti atmosferici e allo smog, a causa della mancanza dello strato di intonaco.</p> <p>INTERVENTO: Pulitura con getti d'acqua, consolidamento del perimetro e stuccatura con malta in grado di produrre tonalità simili a quelle dell'intonaco originario.</p>	<p>DESCRIZIONE: Deposito a strati, composto da sostanze inorganiche o da strutture di natura biologica, composta ed aderente al sottostante.</p> <p>CAUSA: Esposizione diretta agli agenti atmosferici e allo smog, a causa della mancanza dello strato di intonaco.</p> <p>INTERVENTO: Pulitura con impacci di polpa di carta e acqua deionizzata, consolidamento del perimetro e stuccatura con malta in grado di produrre tonalità simili a quelle dell'intonaco originario.</p>	<p>DESCRIZIONE: Stato anello, morbido ed omogeneo, aderente alla superficie e di evidente natura biologica, di colore variabile, per lo più verde.</p> <p>La patina biologica è costituita prevalentemente da microorganismi nei possono aderire polvere, vermi, ecc. Gli effetti del bioinquinamento consistono nel cambiamento, a volte irreversibile, sia d'aspetto estetico dell'opera sia dello stato fisico chimico.</p> <p>CAUSA: Si arriva al "bioinquinamento" quando i microorganismi infestano il loro ciclo vitale (la germinazione) o tramite l'espansione delle liti o dell'apparato radicale delle alghe e dei processi fisico chimici che degradano i materiali.</p> <p>Tra le condizioni che favoriscono il bioinquinamento di possono citare: il tasso di umidità superiore alla norma; il regime termo-igrometrico ambientale; la formazione di sali minerali presenti nel materiale; natura di alcune sostanze organiche applicate nei cementi, all'argilla o a fini di restaurati.</p> <p>DIAGNOSTICA: Studio in laboratorio di un campione di patina biologica prelevato dal prospetto.</p> <p>INTERVENTO: Rimozione del tetto a falde con struttura lignea e copertura di coppi dillanti; rifacimento dei pluviali e di tutto il sistema di stabilimento delle acque. Pulitura, disinquinazione con blocchi (sali di ammonio quaternari) a spruzzo o con impacci. Disinquinazione e sfioratura con agente morbida quando i micchi biologici sono ormai disseccati.</p>	<p>DESCRIZIONE: Deposito a strati, composto da sostanze inorganiche o da strutture di natura biologica, composta ed aderente al sottostante.</p> <p>CAUSA: Esposizione diretta agli agenti atmosferici e allo smog, a causa della mancanza dello strato di intonaco.</p> <p>INTERVENTO: Pulitura con impacci di polpa di carta e acqua deionizzata, consolidamento del perimetro e stuccatura con malta in grado di produrre tonalità simili a quelle dell'intonaco originario.</p>	<p>DESCRIZIONE: Deposito a strati, composto da sostanze inorganiche o da strutture di natura biologica, composta ed aderente al sottostante.</p> <p>CAUSA: Esposizione diretta agli agenti atmosferici e allo smog, a causa della mancanza dello strato di intonaco.</p> <p>INTERVENTO: Pulitura con impacci di polpa di carta e acqua deionizzata, consolidamento del perimetro e stuccatura con malta in grado di produrre tonalità simili a quelle dell'intonaco originario.</p>	<p>DESCRIZIONE: Per degrado atropico l'intento qualsiasi forma di alterazione o di modificazione dello stato di conservazione di un bene culturale o del contesto in cui esso è inserito quando questa azione è indotta dall'uso improprio.</p> <p>CAUSE: <ul style="list-style-type: none"> - collocazione impropria di elementi tecnologici - assenza di manutenzione; - vandalismo </p> <p>INTERVENTO: Rimozione degli elementi aggirati (cassero d'acqua, cavi telefonici ed elettrici) e consolidamento delle tracce rimaste con materiale compatibile.</p>

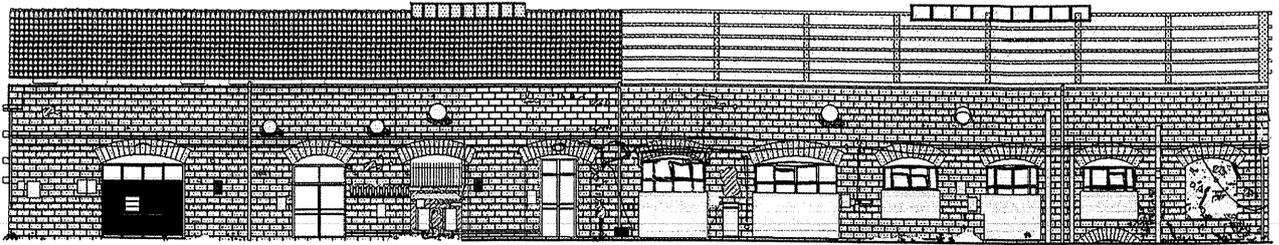
Analisi dei degradi

Superfatezzione cementizia	Risarcimento successivo con malta di calce	Macchia	Degrado da combustione	Incrostazione
TIPO DI DEGRADO					
DESCRIZIONE	Stuccatura con malta cementizia.	Stuccatura con malta di calce.	Alterazione che si manifesta con pigmentazione accidentale e localizzata della superficie; è correlata alla presenza di materiale estraneo al substrato (per esempio: ruggine, vernici, fumo, ecc.).	Alterazione del materiale causata da incendio.	Deposito a strati composto da sostanze inorganiche o da strutture di natura biologica, compatte e aderenti al sottofondo.
DIAGNOSTICA	Indagini di cantiere: - analisi stratigrafiche: mirate al rilevamento della sequenza di costruzione, ricostruzione, ed eventuale restauro avvenuto.	Indagini di cantiere: - analisi stratigrafiche: mirate al rilevamento della sequenza di costruzione, ricostruzione, ed eventuale restauro avvenuto.	Indagini di cantiere: - primo accertamento delle efflorescenze saline (presenza di sodio, potassio, solfato di calcio, carbonato di calcio).	Indagini di cantiere: - prove di carico: la finalità di questa prova è definire la portata dell'elemento strutturale esaminato. In questo caso sarebbe utile nella riprogettazione delle coperture e dell'intero sistema di copertura.	Prove fisiche: - misura dell'assorbimento d'acqua per risalita capillare. - porosimetria. Indagini di cantiere: - prove di iniettabilità. - primo accertamento delle efflorescenze saline (presenza di sodio, potassio, solfato di calcio, carbonato di calcio).

INTERVENTI	Riparazione e reintegrazione: Ricostruzione delle lacune d'intonaci con materiale compatibile con l'originario.	Riparazione e reintegrazione: Ricostruzione delle lacune d'intonaci con materiale compatibile.	Pulitura: - impiego di spray d'acqua a bassa pressione - impiego di acqua nebulizzata (atomizzata).	Liberazione e progettazione degli elementi di copertura: Eliminazione di opere o strutture contrassegnate da provvisorietà.	Pulitura: - Pulitura meccanica con spazzole di saggina/nylon. Asportazione meccanica delle scortezze inorganiche aderenti al sottofondo con spazzole di saggina. A spazzolatura ultimata, se il mattone si presenta depresso, si procederà con l'imbibizione di coloranti inorganici che hanno una composizione analoga a quella dei laterizi.

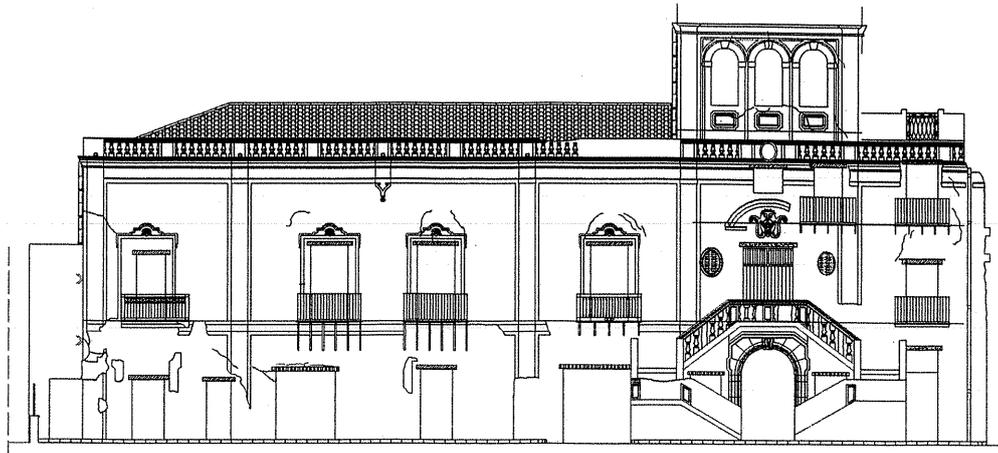
- ▨ Architrave in ferro
- ▩ Piani di calpestio
- ⊞ Addiziosi di volumi
- ▧ Finestre tempore
- ▨ Architrave in pietra
- ▨ Architrave in legno
- ▨ Passerelle

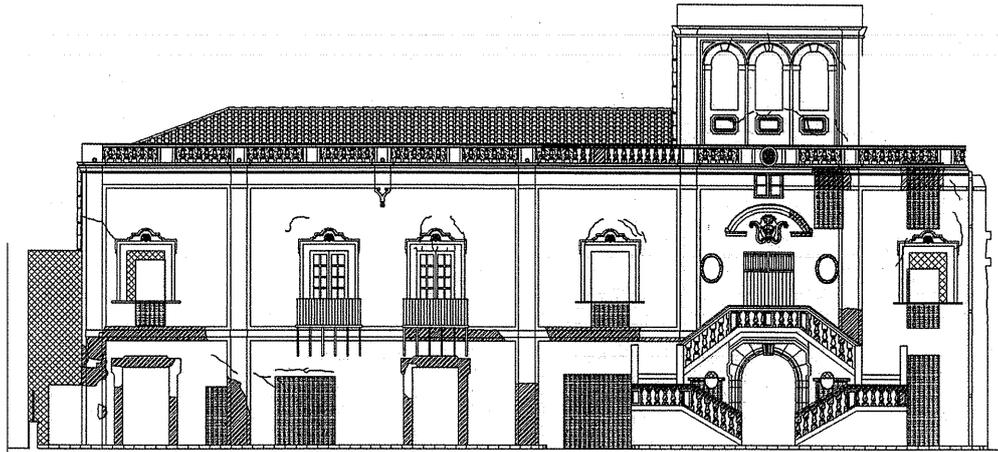
- ▨ Murature da ricostruire
- ▨ Elementi decorativi da ricostruire
- ⊞ Murature da demolire

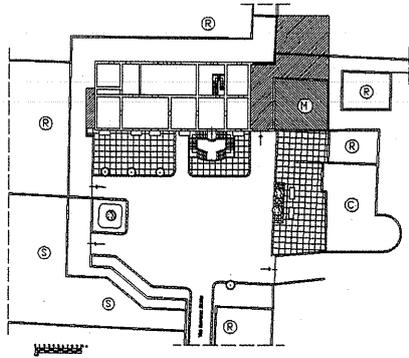
Piano di intervento

- Zone da espropriare
- Unità edilizie da demolire
- Ⓜ Magazzini
- Ⓡ Residenze
- Ⓢ Scuola
- ⓐ Chiesa

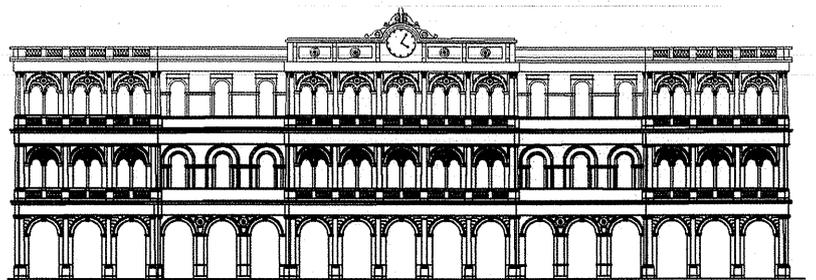
■ Modifiche attuate nel 1950

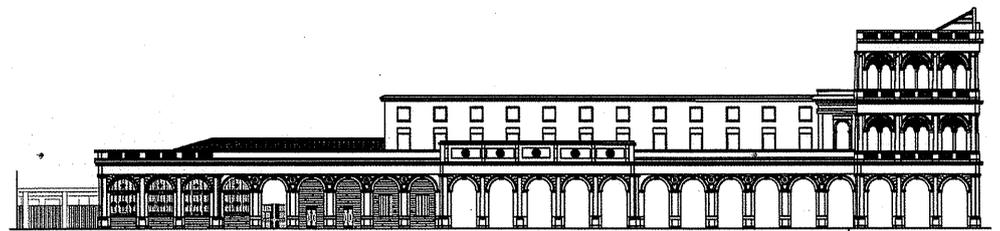
■ Modifiche attuate nel 1990
