DOTTORATO DI RICERCA IN
"RECUPERO E FRUIZIONE DEI
CONTESTI ANTICHI"
CICLO XXIII

LE CINTE MURARIE MEDIEVALI NELLA
PROVINCIA DI CATANIA.
PROBLEMATICHE CONSERVATIVE E IPOTESI
DI VALORIZZAZIONE
DELLA CINTA MURARIA DI RANDAZZO

ALLEGATO A
RILIEVI

TAVOLA A1 - PORTA SAN MARTINO

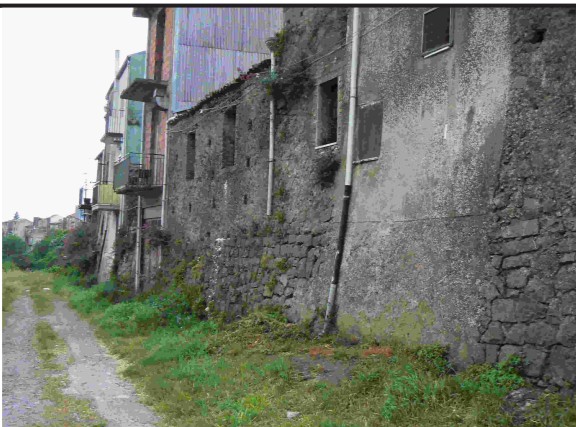
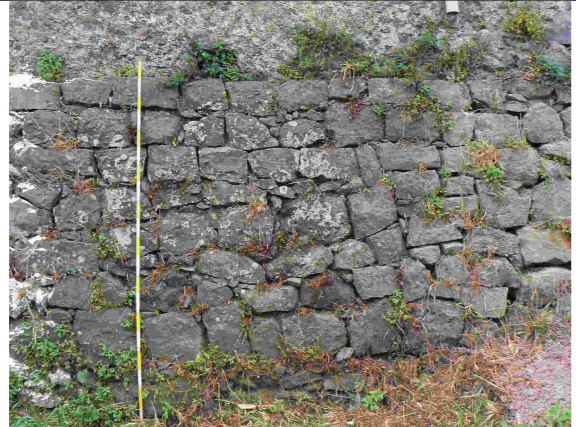
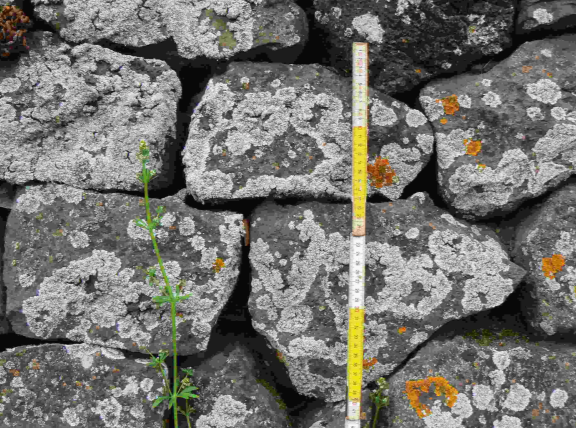
**ALLEGATO C
CAMPIONI MURARI
C1 - CAMPIONE MURARIO A**

NOTAZIONI TECNICO MORFOLOGICHE	
<p><i>Tratto interessato:</i> Nord, tratto rivolto verso la Valle dell'Alcatara a sud di Porta Pugliese <i>Materiale:</i> Basalto <i>Tecnica costruttiva:</i> Muratura composta da filari di conci in basalto sbozzati, con inzeppature realizzate con frammenti di basalto legati, con poca malta <i>Legante:</i> Malta non analizzabile <i>Spessore:</i> non rilevabile <i>Altezza media:</i> non rilevabile</p>	
FENOMENI DI DEGRADO	
<p>Vegetazione alla base delle murature e tra i conci di basalto Mancanza di malta Licheni sul basalto</p>	
RESTAURI	OSSERVAZIONI
Nessun restauro documentato	Nessuna
