## El terremoto de Palermo del 1726 y la intervención del Senado para su reconstrucción

Federica Scibilia

Huerta, Santiago y Fabián López Ulloa (eds.). 2013. Actas del Octavo Congreso Nacional de Historia de la Construcción. Madrid, 9-12 de octubre de 2013. Madrid: Instituto Juan de Herrera.

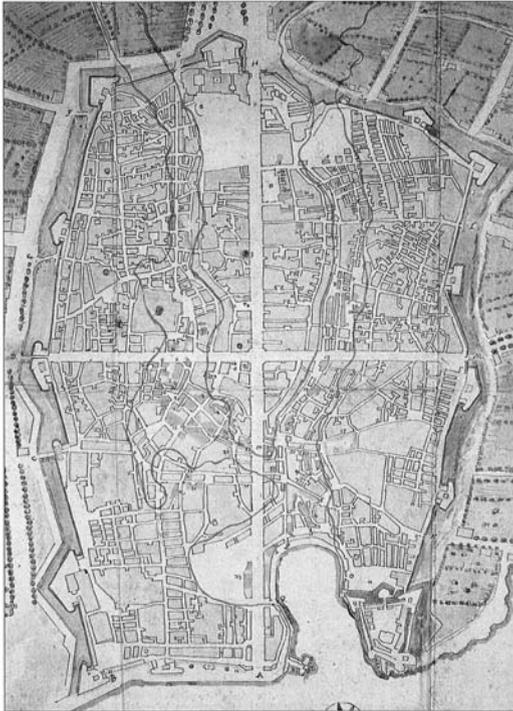
Figura 1  
D. Campolo, Plano de Palermo (1726) en el que se evidencian los cauces de los ríos Kemonia y Papireto y la zona del antiguo puerto (Casamento 2012)

El 1 de septiembre del 1726 por la noche se produjo en Palermo un terremoto destructivo, clasificado como de grado 8,5 en la escala Mercalli (MCS) (Boschi et al. 1997, 11), que provocó considerables daños en numerosos edificios y sobre todo a aquellos situados en las áreas próximas a los cauces de los antiguos ríos Kemonia y Papireto y en la zona saneada del antiguo puerto de la ciudad. Estas zonas se caracterizaban por ser terrenos de relleno, por lo tanto, escasamente compactos y resistentes y de consecuencia fueron mayormente sujetas a los efectos de las acciones sísmicas. En esta ocasión, por primera vez, se abre camino una visión «científica» del fenómeno sísmico que pone en relación la naturaleza geológica del suelo con la vulnerabilidad sísmica de los edificios, como se deduce de las cuidadosas cartografías realizadas poco después del terremoto, como por

ejemplo uno de los dibujos de Domenico Campolo (figura 1), en el que se observa como los mayores daños se produjeron en correspondencia con estas zonas (Casamento 2004, Casamento 2012).

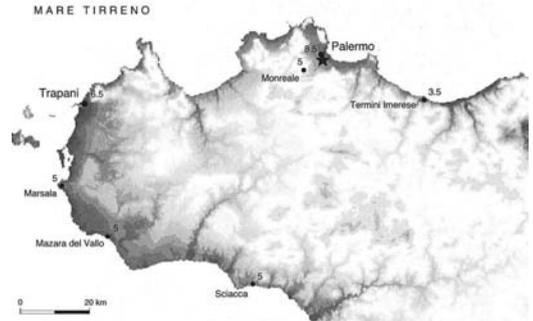
Figura 2  
Distribución territorial de los efectos del sismo del 1 de septiembre del 1726. El símbolo con forma de estrella indica el epicentro del terremoto (Guidoboni y Mariotti 1999)

A diferencia de otros terremotos catastróficos que sufrió anteriormente la isla, de entre los que destaca el desastroso de 1693 en la Sicilia Oriental, el terremoto del 1726 que golpeó Palermo y algunos centros de la Sicilia Occidental (figura 2), a pesar de provocar daños notables, no supuso la reconstrucción in situ de la ciudad, sino que más bien hizo necesario volver a conectar áreas-urbanas o reconstruir partes de edificios.

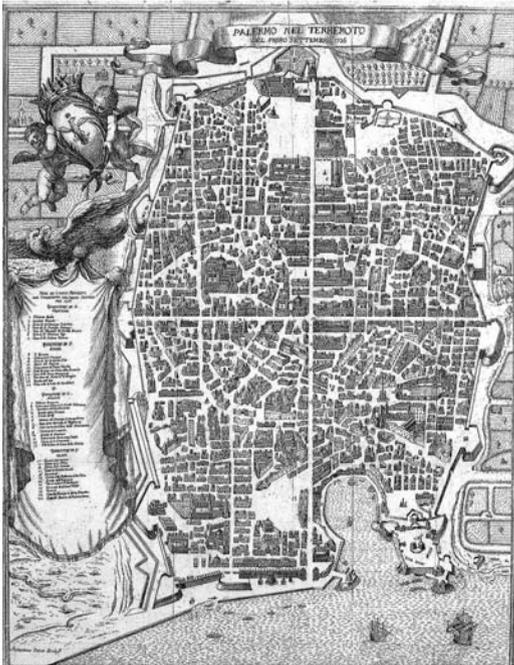
Figura 3  
A. Bova, Palermo tras el terremoto del 1 septiembre del 1726 con la indicación de los edificios dañados (Mongitore 1727)

Nord-oeste (actual Monte di Pietà); el barrio de Santa Oliva o de la Loggia en el Nord-este (actual Castellammare); el del Santa Cristina o Albergheria en el Sur-oeste (hoy en día denominado Palazzo Reale); y por último el de Santa Agata o Kalsa en el Sur-este (en la actualidad Tribunali). Los efectos del terremoto se distribuyeron de forma irregular en el interior del área urbana, como se aprecia en el plano grabado por el padre Antonino Bova (figura 3), en la cual se indicaban «los lugares arruinados por el terremoto» según cada barrio.

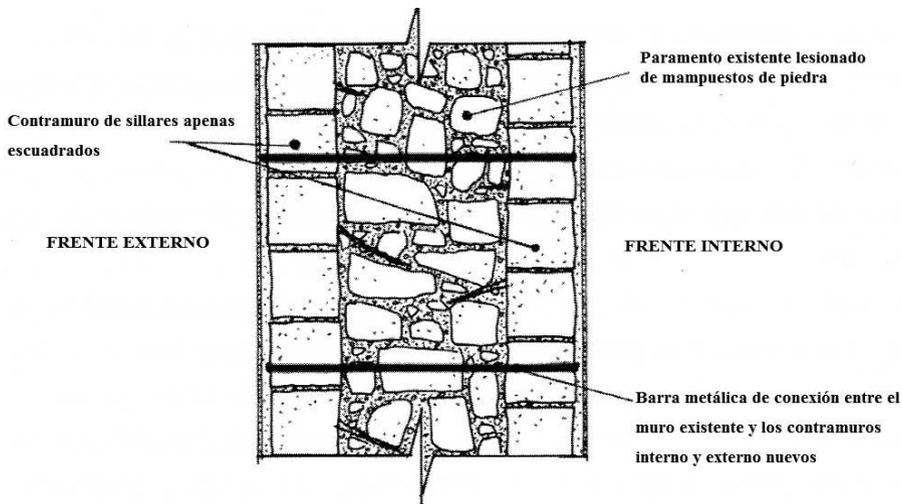
Figura 4  
Consolidación de un muro con barras de hierro (Campisi y Fatta 2009)

Y también se utilizaron tirantes de hierro para la consolidación de los muros dañados mediante la realización de contramuros, es decir, forros con sillares apenas desbastados, solidarizados con barras metálicas con función de conexión transversal [figura 4].

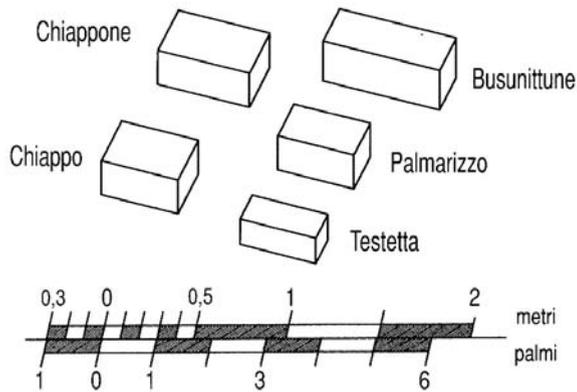
Figura 5  
Las dimensiones de de algunos elementos de piedra según la *Misura degli elementi delle fabbriche* del 1741 (Giovannetti 1997)

Asimismo, resulta significativa la adopción de una terminología específica que ha permanecido en uso hasta los primeros años del siglo pasado y la indicación de las dimensiones de los bloques a utilizar para la reconstrucción de las fábricas y de sus relativos precios. A continuación (tabla 1), se indican las dimensiones de los siguientes elementos (figura 5) expresadas en palmos (25,8 cm)<sup>4</sup>:

Elemento	Largo (palmos)	Ancho (palmos)	Alto (palmos)	Correspondencia en cm
<i>chiapponi</i>	2	1,33	2	51,6x34,31x51,6
<i>chiappe</i>	2	1,25	1	51,6x32,25x25,8
<i>palmarizzi</i>	2	1	1	51,6x25,8x25,8

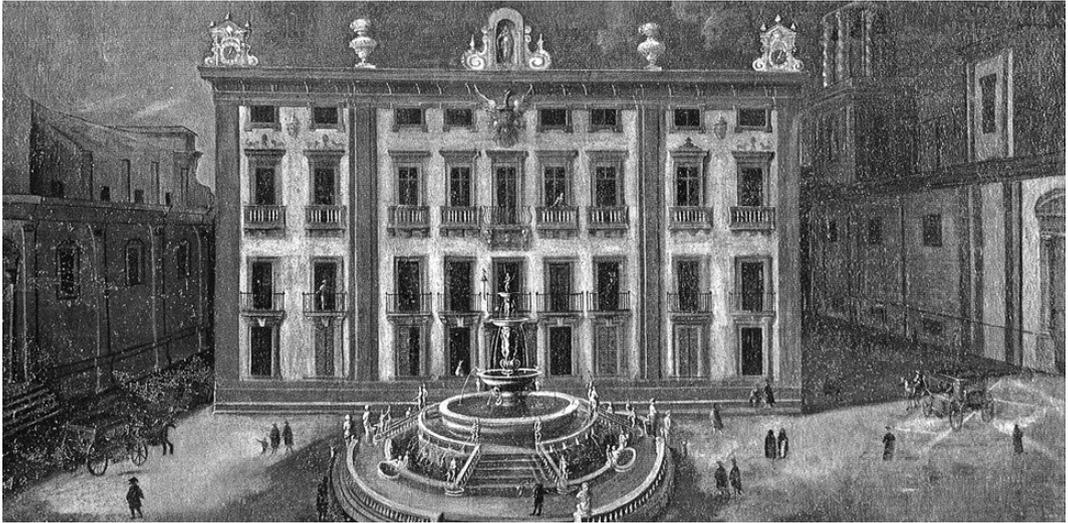
Figura 6  
Anónimo, Alzado del Palacio del Senado, siglo XVIII (Filangeri et al. 2004)

De entre los documentos examinados uno de los más representativos hace referencia al capítulo de prescripciones técnicas para la ejecución de intervenciones en el palacio del Senado (figura 6) como consecuencia de los daños sufridos por el terremoto del 1726.

Los mencionados «capítulos» fechados el 4 de noviembre del 1726, han sido redactados por Andrea Palma, en calidad de arquitecto del Senado, y por el ya citado Furceri y hacen referencia a la realización de un pilar, de dos arcos y de una bóveda, todos ellos en piedra tallada, ejecutado con mortero de cal aérea. Además, los trabajos comprendían la realización de las cimbras de madera y del tirante de hierro con pla-

ca de reparto para el anclaje. La bóveda, indicada con el término «*dammuso*», a realizar en lugar de un forjado plano de madera dañado, tenía que ser sostenida por un lado por un nuevo pilar y dos arcos y por el otro por un muro continuo. El empuje de la bóveda tenía que ser absorbido por un tirante colocado en correspondencia con el pilar. La estructura tenía que ser reconstruida con sillares de piedra, preparando con cuidado las impostas de las fábricas y reforzando los sillares con cuñas de madera dura o de piedra calcárea. Por encima de los refuerzos laterales estaba prevista la construcción de seis «*cofolari*» (especie de muretes en piedra) con placas de piedra por arriba, sobre las cuales se colocaba el pavimento de ladrillos «*di Termini*», mientras que el intradós la bóveda estaba destinado a ser revestido con un revoco.

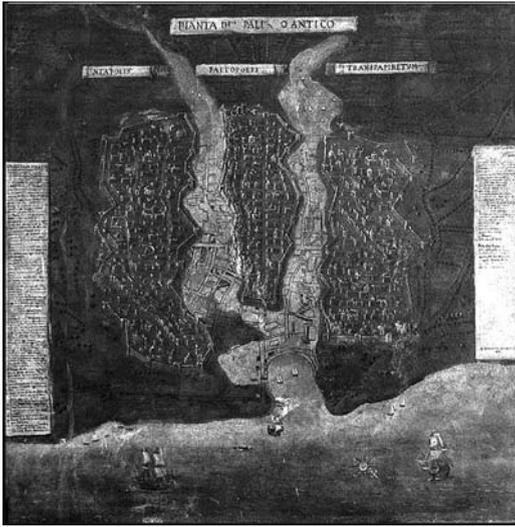
Figura 7  
D. Campolo, plano del Palermo antiguo (1726), óleo sobre tela (Archivio Storico del Comune di Palermo)

Igualmente, en el mismo documento es interesante como se hace referencia a la compensación (onze 15 tari 8 y grana 5) dada al pintor Domenico Campolo «por las dos planos hechos, es decir, uno de Palermo con la anotación de las casas arruinadas y enviada a S.E. en Messina, y otro del Palermo antiguo colgado en las habitaciones del palacio Senatorio». La primera pintura es una de las cuatro representaciones planimétricas que recogen los daños del terremoto realizadas para el Senado palermitano (de las cuales tres efectuadas por Campolo) que debería hacer referencia al dibujo a tinta en papel de acuarela (1726), hoy custodiado en la Biblioteca Comunal de Monreale que según los documentos descubiertos (Casamento 2012, 54), el 29 de octubre del 1726 el Pretor envió al Virrey, Joaquín Fernández Portocarrero, conde de Palma, en aquel momento residente en Messina (donde habría permanecido también algún año después del terremoto). En cambio, la segunda representación presuntamente debería hacer referencia al olio sobre tela que representa la ciudad medieval «Palermo antiguo» realizado por Campolo entre el 1726 y el 1727 (seguramente antes del 26 de abril del 1727, fecha del documento) en el cual el tejido urbano compuesto, según la literatura del momento, por tres núcleos urbanos, es decir, el Paleopoli, el Neapoli y

el Transpireto, se presenta con una vista axonométrica a la que se superpone, en correspondencia de las zonas ocupadas por los antiguos ríos Kemonia y Papireto y del puerto, el tejido planimétrico de la ciudad contemporánea, del cual se conservan en Palermo dos ejemplos, uno en la *Galleria d'Arte Moderna* y el otro en el *Archivio Storico del Comune di Palermo* (figura 7).
