PALAZZO STERI DI PALERMO, SOFFITTO LIGNEO DELLA SALA MAGNA INDAGINE FITOSANITARIA

GIOVANNI LIOTTA, ALFONSO AGRÒ, GIOVANNA VARRICA - Università di Palermo, Dipartimento S.En.Fi.Mi.Zo., Sez. Entomologia Acarologia e Zoologia, V.le delle Scienze, Ed. 4, 90128 Palermo.
e-mail: alfonso.agro@unipa.it

ABSTRACT - *Steri Palace of Palermo; Wooden Ceiling of the "Sala Magna", Phytosanitary Survey.*

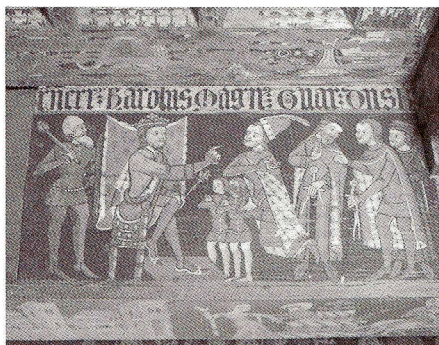
Gli oggetti raffigurati rappresentano scene mitologiche, bibliche, cavalleresche, di caccia, di amore, di danza intrecciate con figure immaginarie di mostri, caricature, fiori e piante e con scritte di varia natura e ricalcano analoghe pitture spagnole dell'epoca (Fig. 2).

Fig. 2 - Esempio di raffigurazioni nei pannelli dipinti del soffitto della Sala Magna.

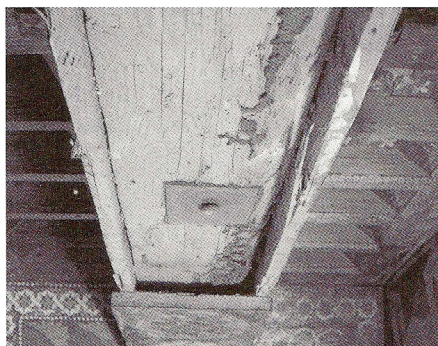
4.3.4 – Trave n. 18 (*lato sud-ovest*) – L'agevole rimozione del pannello inferiore mette in evidenza la presenza di camminamenti termitici, attribuibili alla specie *Reticulitermes lucifugus*. Gli attacchi termitici appaiono molto gravi in quanto detti camminamenti interessano un lungo tratto della trave. I camminamenti sono recenti (Fig. 3) e non hanno un diametro uniforme, ma in certi punti si dilatano ampiamente per consentire alla colonia termitica di permanere e avere maggiori opportunità di approfondirsi all'interno della sezione della trave.

Fig. 3 - Rimuovendo il pannello inferiore della trave n. 18 si evidenziano dei camminamenti praticati dalla specie *Reticulitermes lucifugus*: è un segno della presenza di gallerie termitiche all'interno della sezione della trave.

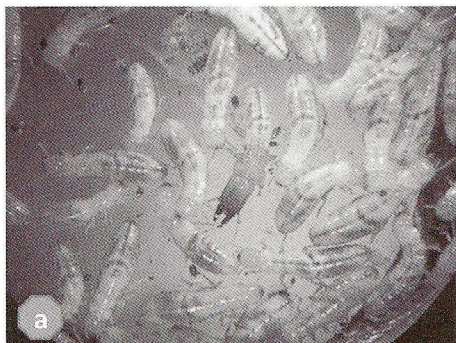
5.1 – Sono stati trovati attacchi termitici attribuibili a due specie: *Kaloterme flavicollis* Fabricius (Ordine: Isoptera, famiglia Kalotermitidae) (Fig. 5a) e *Reticulitermes lucifugus* (Rossi) (Ordine: Isoptera, famiglia Rhinotermitidae) (Fig. 5b).

5.4 - Inoltre, molte testate delle travi sono state annegate o messe a stretto contatto con la muratura: anche qui sulla superficie più fredda dei due materiali, con diverso coefficiente termico, si verifica la condensa occulta che arricchisce il legno di umidità e lo rende più suscettibile all'attacco termitico (Fig. 5c).

Fig. 5 - Termiti della specie *Kaloterмес flavicollis* Fabricius (a) e della specie *Reticulitermes lucifugus* Rossi (b). Tra i fattori che hanno agevolato l'insediamento termitico vanno citati l'annegamento della testata delle travi nel muro (c) e la collocazione di una lamiera metallica nel solaio soprastante al soffitto ligneo (d).
