PROCEDURE ESECUTIVE IN PRESENZA DI CONVOGLI ECCEZIONALI SU PONTI STRADALI PRIVI DI DOCUMENTI PROGETTUALI

Nunzio Scibilia¹, Emanuele Gerbino²

EXECUTIVE PROCEDURES FOR THE TRANSIT OF EXCEPTIONAL LOADS ON ROAD BRIDGES WITHOUT DESIGN DOCUMENTS

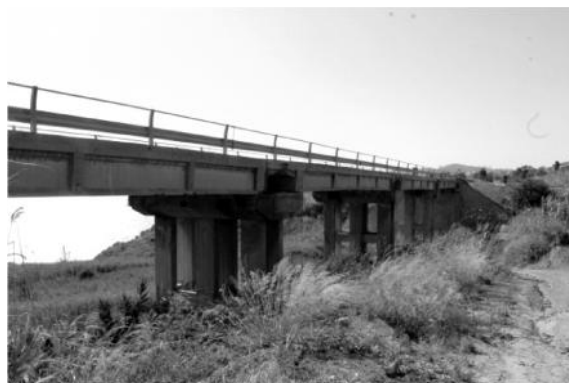
Figura 1 - Viadotto Maddalusa

Il viadotto Maddalusa presenta 4 campate: 2 centrali, sostenute da pile poste ad interasse di m 21,40 e 2 laterali sostenute da una pila e da una spalla.

L'impalcato di ciascuna campata si compone di 9 travi longitudinali precomprese a cavi aderenti e di 5 trasversi di cui 2 in testata e 3 in campata, disposti in mezzeria e ai quarti della luce.

Le travi longitudinali presentano interasse di m 0,80 ed altezza di m 1,15, sono del tipo a I e hanno luce teorica di m 18,10. Su di esse è realizzata una soletta dello spessore di m 0,20.

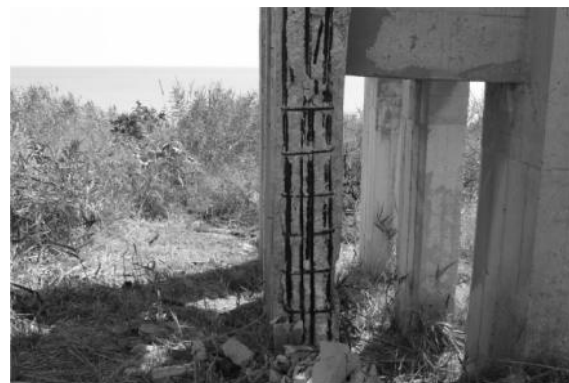
Le pile sono interessate da ampi fenomeni di degrado, anche in relazione alla vicinanza col mare, che hanno determinato espulsione del copriferro, messa a nudo delle armature, come evidenziato nella Figura 2.

Figura 2 - Degrado delle pile del viadotto Maddalusa

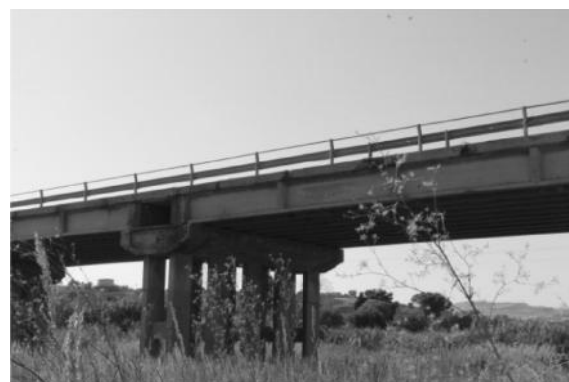
Il viadotto Ipsas I presenta 5 campate: 3 centrali, sostenute da pile poste ad interasse di m 25,80 e 2 laterali sostenute da una pila e da una spalla. L'impalcato di ciascuna campata si compone di 10 travi longitudinali precomprese a cavi aderenti e di 5 trasversi di cui 2 in testata e 3 in campata disposti in mezzeria e ai quarti della luce.

Figura 3 - Viadotto Ipsas I

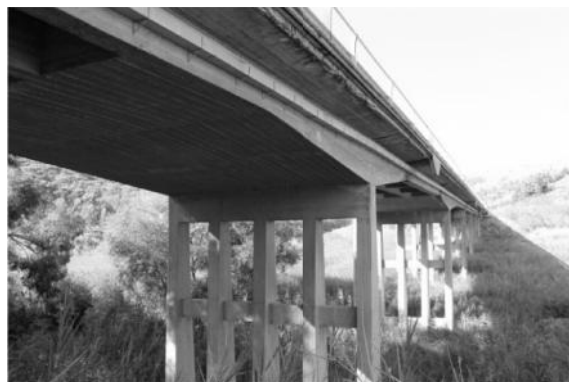
Figura 4 - Viadotto Ipsas II

Il viadotto Ipsas II presenta 7 campate. La prima campata ha luce di m 15,80 la seconda e la terza hanno luci di m 16,70 e schema longitudinale di trave Gerber, le rimanenti 4 campate sono semplicemente appoggiate ed hanno una luce di m 12,00.

L'impalcato, avente larghezza costante lungo tutto lo sviluppo longitudinale di m 8,60, è costituito: nel tratto iniziale (Gerber) in parte da travi e soletta ed in parte da una piastra di spessore variabile da m 0,80 a m 1,60 cm in corrispondenza degli appoggi intermedi, nei tratti semplicemente appoggiati da una piastra piena avente spessore di m 0,80.

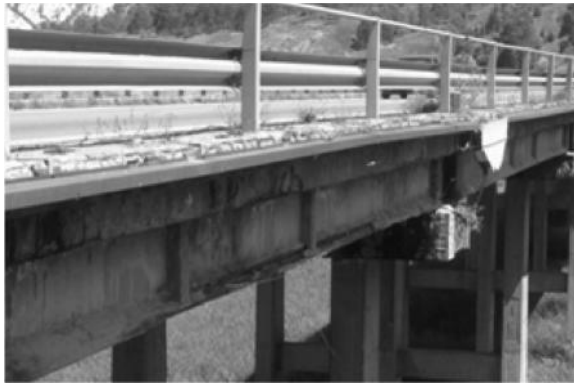
Figura 5 - Viadotto Ipsas III

Il viadotto Ipsas III presenta 9 campate: 7 centrali, sostenute da pile poste ad interasse di m 15,60 e 2 laterali sostenute da una pila e da una spalla.

L'impalcato di ciascuna campata si compone di 13 travi longitudinali precomprese a cavi aderenti e di 4 trasversi di cui 2 in testata e 2 in campata.

Le travi longitudinali presentano interasse di m 0,73 ed altezza di m 0,90, sono del tipo a doppio T e hanno luce teorica di m 14,60. Su di esse è realizzata una soletta dello spessore di m 0,20.

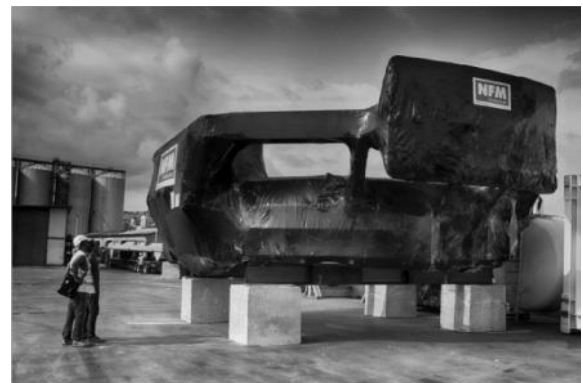
Figura 7 - Componente di maggior peso della TBM

Le sollecitazioni indotte dai carichi di progetto previsti dalla normativa vigente all'epoca di realizzazione dei viadotti in studio sono state confrontate con le sollecitazioni che il convoglio eccezionale per il trasporto della componente di maggior peso (2670 kN al netto del rimorchio e delle motrici), induce sugli stessi viadotti. Non avendo a disposizione i dati relativi alle armature delle travi di impalcato si sono effettuate prove di carico sui viadotti tali da indurre sollecitazioni prossime a quelle provocate dal transito dei componenti della TBM.

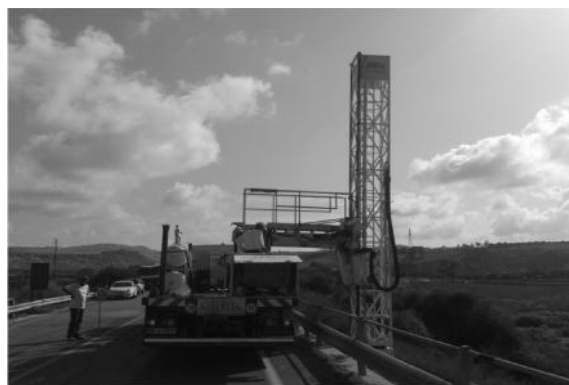
Figura 11 - Operazioni di ispezione con l'ausilio di Bay Bridge

Il rilievo geometrico delle strutture si è svolto parallelamente alle prove di caratterizzazione meccanica dei calcestruzzi costituenti le opere. Dette indagini sono state eseguite dal laboratorio autorizzato *Sidercem S.r.l.* di Caltanissetta, incaricato dal concessionario, che ha effettuato i rilievi utilizzando attrezzature topografiche, laser-scanner e con l'ausilio di bay-bridge.

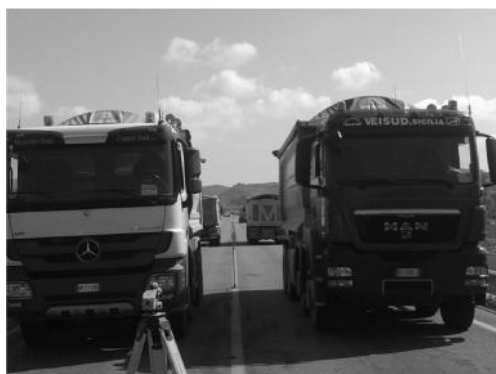
Figura 12 – Disposizione dei dumper nelle prove di carico

In particolare, la disposizione dei carichi per la flessione risultava essere simmetrica rispetto agli assi longitudinale e trasversale dell'impalcato, con gli assi posteriori più caricati più vicini alla mezzeria, con distanza tra loro di circa m 2,90; mentre per il taglio, l'insieme di 4 dumper è stato posizionato in modo che gli assi posteriori di due coppie siano disposti in corrispondenza dell'estremità del pulvino. In particolare, si sono utilizzati quattro dumper aventi ciascuno peso complessivo pari a 450 kN distribuito sui 4 assi e precisamente: 75 kN su ciascuno dei 2 assi anteriori distanti m 1,90 e 150 kN su ciascuno dei 2 assi posteriori distanti m 1,40 tra loro (Figg.12, 15).

Per le prove di carico effettuate nel Settembre 2013, utili sia per la validazione dei modelli di calcolo utilizzati, sia per la valutazione della reale interazione tra le travi in c.a.p. e la soletta in c.a. gettata in opera, sono stati utilizzati quattro dumper disposti nella campata centrale al fine di massimizzare le sollecitazioni flettenti e taglianti sull'impalcato.

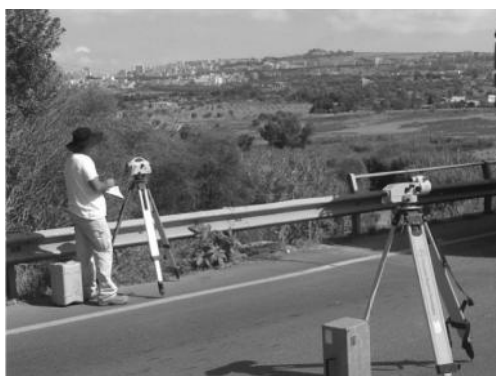
Figura 13 – Autolivelli digitali per il monitoraggio

Durante lo svolgimento delle prove è stata predisposta opportuna strumentazione per rilevare gli spostamenti dell'impalcato. Il monitoraggio è stato eseguito mediante due autolivelli digitali (precisione di 0,01 mm) per la lettura dei punti ubicati sui bordi dell'impalcato (Fig. 13) e un autolivello analogico (precisione di 0,01 mm) per la lettura dei punti disposti sull'asse dell'impalcato. I punti di misura sui bordi sono stati materializzati mediante dime in alluminio sui quali venivano posizionate due stadie mobili in invar con codice a barre; al contrario, per i punti posti sull'asse dell'impalcato si sono impiegate stadie graduate fisse. Il monitoraggio degli spostamenti è stato inoltre eseguito mediante due stazioni totali del tipo Trimble 5600 DR+ (Fig. 14), con precisione pari a 1 mm, posizionate in punti materializzati mediante pilastri realizzati sul rilevato adiacente alle spalle al fine di ridurre al minimo l'incertezza di misura. I punti di monitoraggio sono stati materializzati mediante mire riflettenti installate lungo le travi di bordo in diversi punti del viadotto (Fig.16).

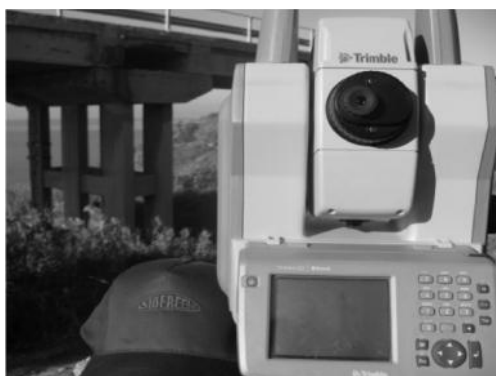
Figura 14 - Stazione totale per il monitoraggio degli abbassamenti

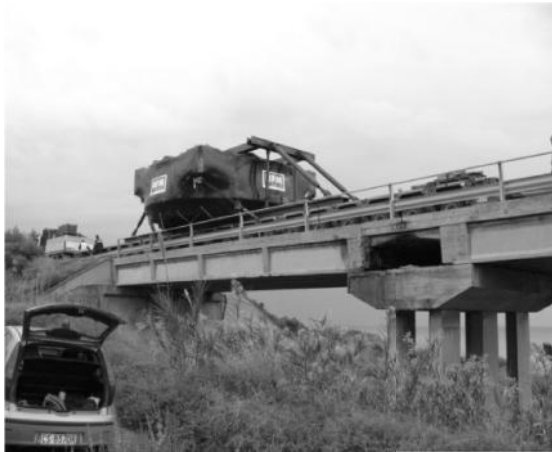
Figura 17 – Transito di un convoglio eccezionale I

La freccia teorica rilevata in fase di collaudo risulta essere inferiore del 20% rispetto alla freccia sperimentale nelle medesime condizioni di carico. Tuttavia, dalle misurazioni effettuate dalla *Sidercem S.r.l.* durante il transito del convoglio eccezionale che ha trasportato il componente di massimo peso risulta un abbassamento di 8 mm ovvero inferiore del 3,00% rispetto allo spostamento atteso a seguito delle analisi svolte.
