Monumenti e documenti

Restauri e restauratori del secondo Novecento

Pietro Lojaco e la conservazione dei monumenti

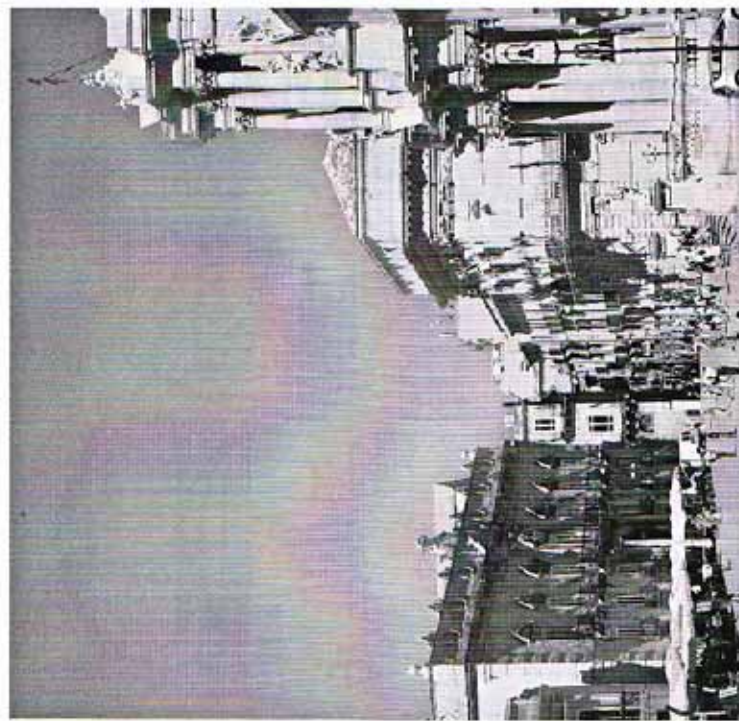
Fig. 11. Siracusa, palazzo comunale (Foto G. Tamillo). Si noti la copertura a falde che sovrasta l'alto muro d'attico.

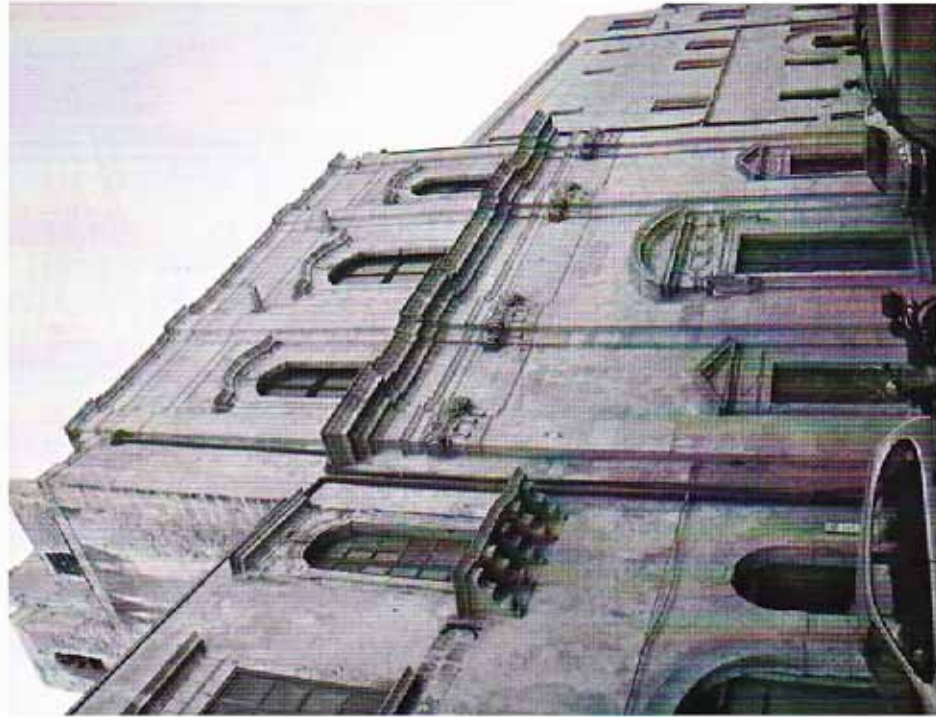
Fig. 18. Siracusa, chiesa di S. Filippo Neri, fronte (Foto I. Saikko, 2009). Nel 1961 Lojacono restaurò la facciata, fortemente degradata, utilizzando un consolidante chimico, per evitare la sostituzione degli elementi decorativi.

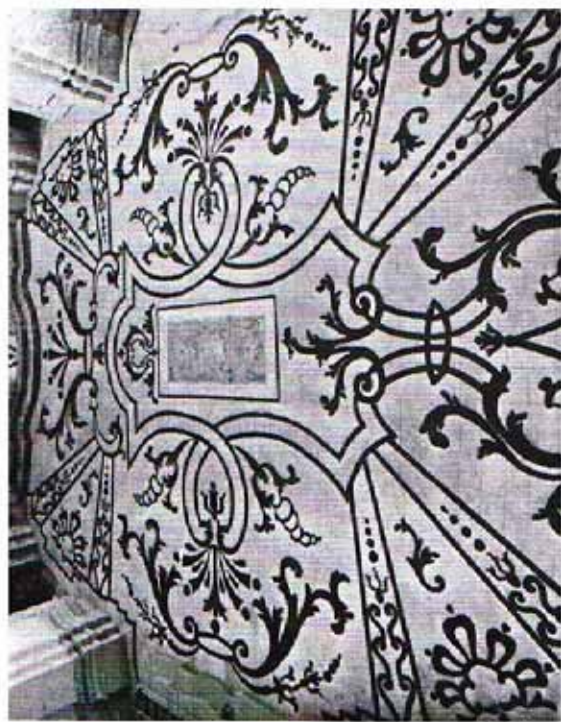
Fig. 19. Siracusa, chiesa di S. Filippo Neri, particolare della pavimentazione dopo l'intervento di restauro del 1962 (da Lojazzo 1972).

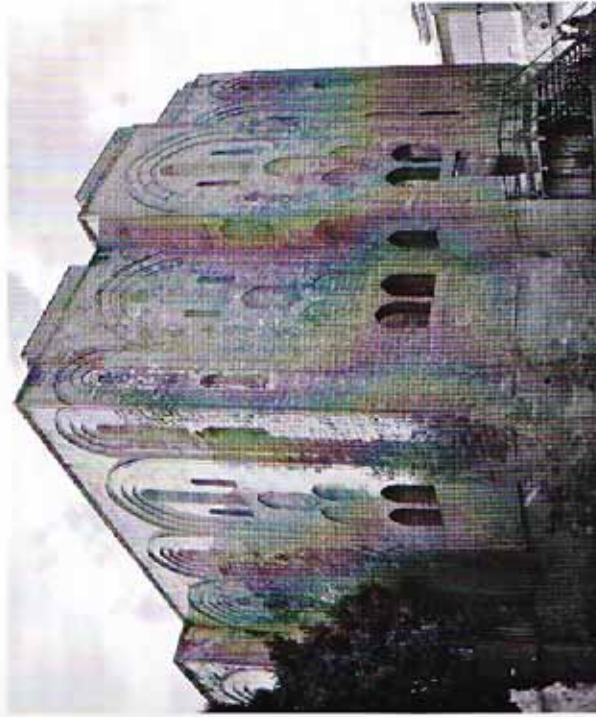
Fig. 20. Palermo, palazzo della Cuba, prospetti sud ed est. Si notano gli interventi realizzati sulle facciate, nella prima metà del Novecento da F. Valentì e successivamente da Lojaco, utilizzando la biocalcarente locale e imitando le forme primitive dell'edificio.
