CAMPAGNA DI INDAGINI NON DISTRUTTIVE SULLA CATTEDRALE DI AGRIGENTO

P.CAPIZZI¹, L. CAVALERI², M. COSTA³, M. GALLO⁴, E. LO GIUDICE⁵, G. NAVARRA⁶

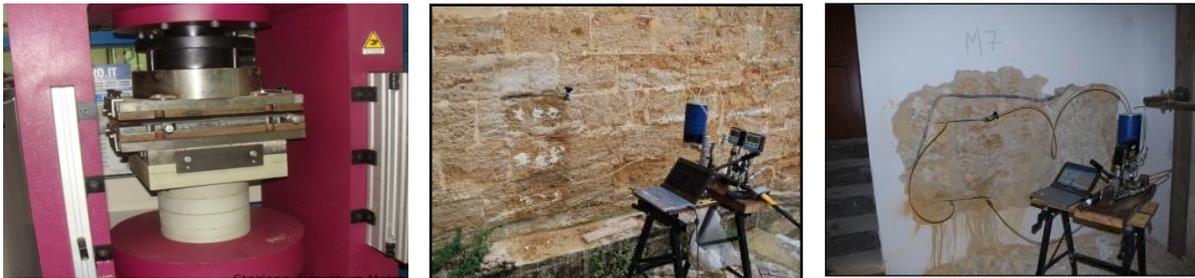
Prove con martinetto piatto doppio – foto 3, 4, 5

Sono state previste dieci prove su concio murario con martinetto doppio (fig. 1), grazie alle quali è stato possibile valutare le caratteristiche meccaniche locali della muratura (resistenza e modulo elastico). In tutte le prove sono stati utilizzati martinetti piatti semiovali.

Dal punto di vista metrologico, in mancanza di norme a riguardo, si è effettuata una verifica della catena di misura costituita da martinetto, circuito, pompa e trasduttori di pressione.

Inoltre è stato svolto uno studio preliminare riguardante la scelta del martinetto piatto da utilizzare; allo scopo sono state confrontate le prestazioni in termini di K_m di alcuni martinetti disponibili in commercio e si sono svolte le verifiche dimensionali (misure di spessore e di peso) significative ai fini della prestazione (foto 6). A valle delle operazioni di verifica metrologica e della valutazione prestazionale effettuata presso la stazione di taratura del Laboratorio DISMAT (foto 3) si è scelto di impiegare i martinetti prodotti dalla Boviar.

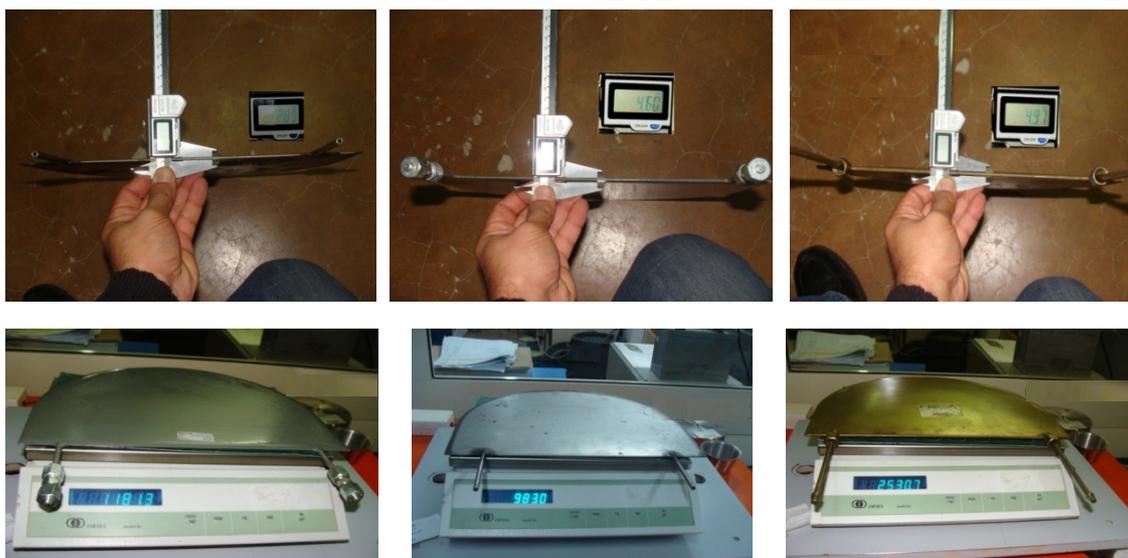
Foto 6

Ad integrazione delle prove con martinetto piatto doppio, sono state eseguite numerose prove meccaniche e fisiche su provini cilindrici, ricavati da carote, che hanno consentito di valutarne la resistenza a compressione, la massa volumica e la porosità (UNI EN 1926).

L'esame delle risultanze sperimentali ha permesso da un lato di identificare con accuratezza le caratteristiche meccaniche e fisiche dei litotipi (calcarenite) e dall'altro di stabilire un confronto con le risultanze derivanti dalle prove con martinetto piatto doppio. Infine la sperimentazione sui litotipi ha costituito una guida indispensabile per la scelta dei blocchi di calcarenite con cui sono stati confezionati i muretti campione.

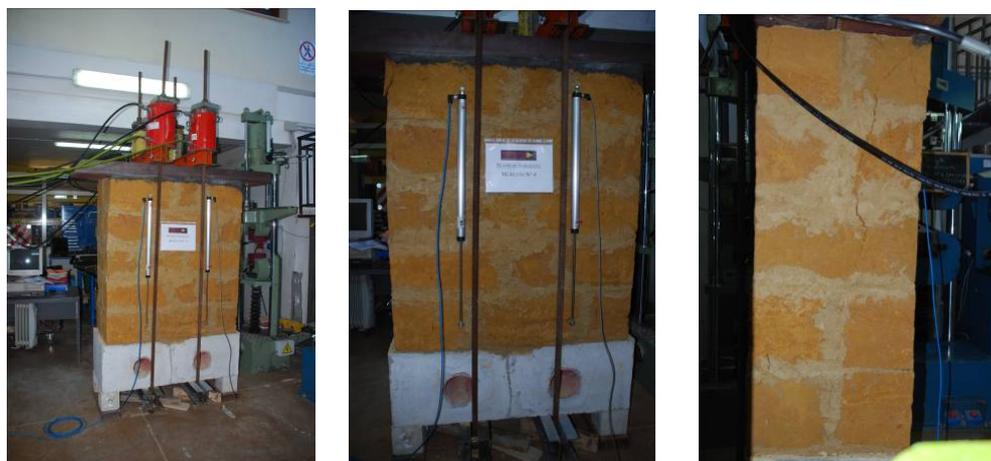
Prova di compressione su muretto – foto 9, 10, 11

Per caratterizzare ulteriormente il comportamento meccanico della muratura sono stati costruiti sei “muretti campione” da sottoporre a prove di compressione semplice e diagonale. Nella costruzione si è avuta cura di impiegare materiali compatibili con quelli utilizzati nelle fabbriche del Duomo.

Lo schema di muratura realizzato è di tipo ordinario costituito da cinque file e a tre teste. Nel confezionamento sono state utilizzate due geometrie di blocchi, le dimensioni della prima tipologia sono 25 x 25 x 50 cm, mentre della seconda 35 x 25x 25 cm. Lo spessore del giunto di malta è di circa 1 cm. Le dimensioni totali del pannello murario sono 113 x 131 x 50 cm. La malta, è costituita da sabbia e calce idrata ($\text{Ca}(\text{OH})_2$) nel rapporto in peso legante/aggregato 0.1463

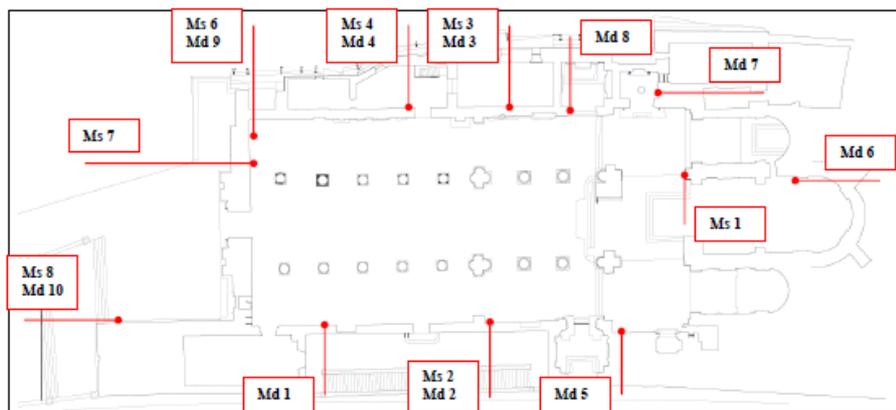
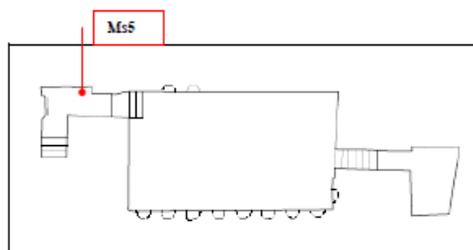
Fig. 1

Lo stato di tensione presente in alcune sezione delle fabbriche del Duomo è stato stimato mediante la tecnica del martinetto piatto singolo; allo scopo si sono effettuate 8 prove ubicate in porzioni di muratura ritenute significative (fig. 1). I valori di tensione rilevati sono stati riportati in un diagramma per mettere in evidenza le differenze di sollecitazione presenti nelle murature.

Planimetria 1: Planimetria Interno Duomo

Planimetria 2: Planimetria Locale Sotto Museo Diocesano

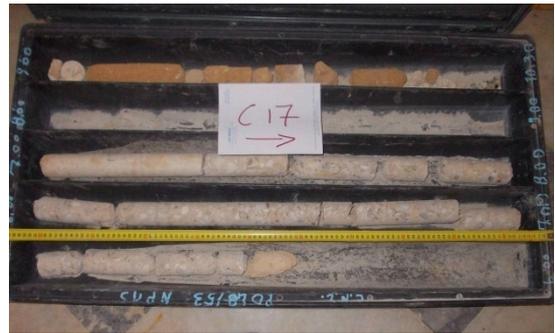
Carotaggio, Endoscopia in foro – foto 15, 16, 17

Le numerosissime indagini di tipo endoscopico, eseguite all'interno di fori ottenuti mediante carotaggio, hanno consentito di identificare la muratura nello spessore (differenza di litotipi – foto 16) e sono risultate particolarmente utili per la individuazioni di cavità e di zone iniettate con malta (oggetto di passati interventi di consolidamento).

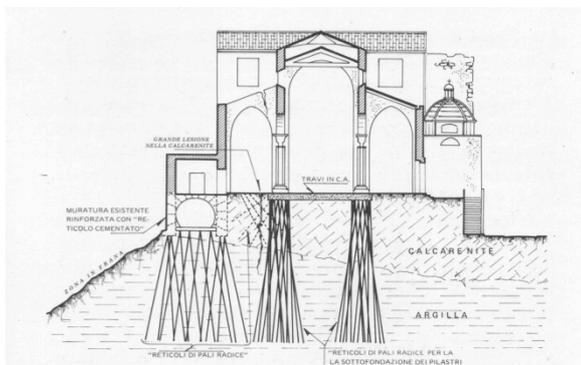
Fig. 3: Sezione trasversale dell'edificio con interventi della Fondedile [1]

In particolare si sono individuate le travi in c.a. facenti parte del reticolo di fondazione realizzato dalla Fondedile a collegamento degli interventi di sottofondazione delle colonne della navata centrale (figg. 3-4, e foto 21) [1].

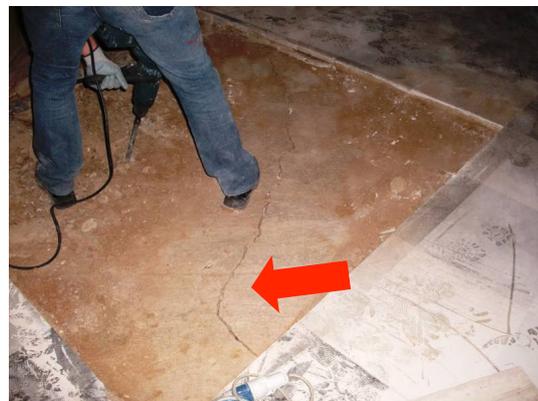
I pozzetti hanno consentito di ispezionare le fondazioni, di rilevare la presenza fessurazioni nascoste e gli interventi attuati negli anni passati.

Foto 18: Fessura nascosta dalla pavimentazione

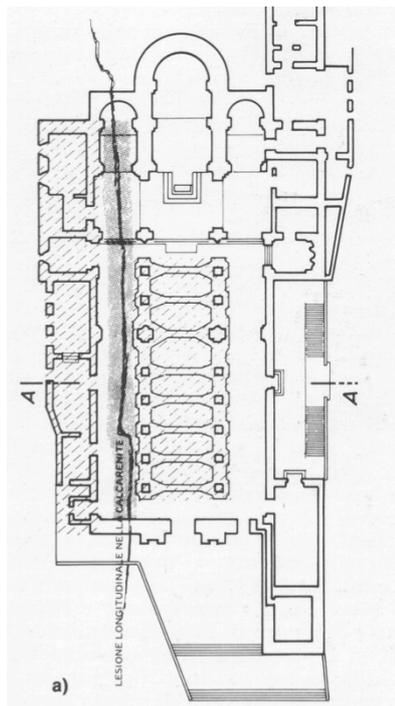
Fig. 4: pianta dell'edificio [1]

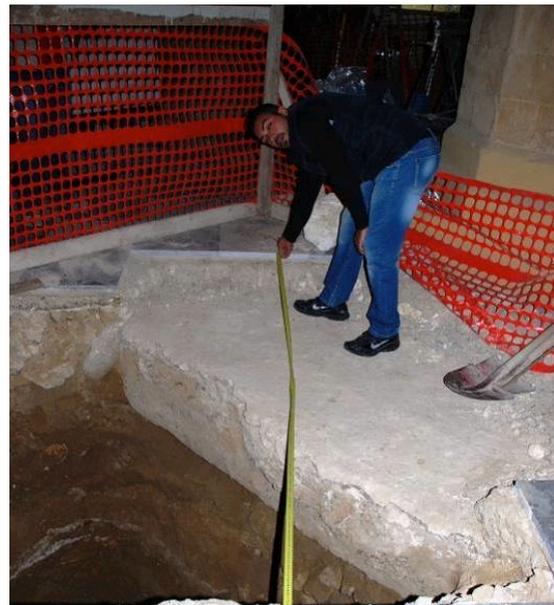
Foto 21: Opere di consolidamento delle fondazioni mediante reticolo di travi in c.a. e micropali

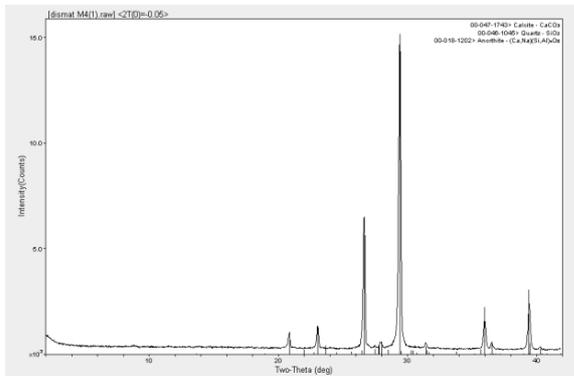
Fig. 3

La caratterizzazione mineralogica dei materiali costituenti i campioni di malta prelevati, allo scopo di riconoscere le principali fasi cristalline presenti, è stata indagata tramite diffrazione a raggi X (XRD). I campioni sono stati preliminarmente macinati manualmente in mortaio di agata e passati poi al vaglio ASTM n° 230 con luce di 63 µ e successivamente sottoposti all'analisi XRD in fig. 3-4 sono riportati i risultati dell'analisi spettrale ed in Tab 1 le principali fasi cristalline.

Campione	Punto di prelievo	Principali fasi cristalline
E	Malta di allettamento M4	Calcite CaCO ₃
		Quarzo SiO ₂
L	Malta di allettamento M9	Calcite CaCO ₃
		Quarzo SiO ₂

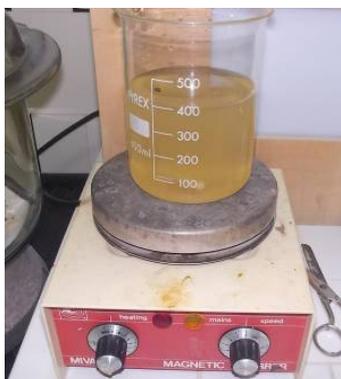
Foto 21

La determinazione del contenuto di aggregato siliceo è stata eseguita secondo la UNI EN 11088. Il campione di analisi della malta viene sottoposto ad un attacco chimico con una soluzione molto diluita di acido cloridrico (foto 20). Tale attacco porta in soluzione la matrice legante e l'eventuale aggregato calcareo, lasciando indisciolti l'aggregato di natura silicea comprensivo dell'eventuale materiale di natura pozzolanica che non ha reagito con la calce (foto 21). Il Residuo dell'attacco è costituito dall'aggregato siliceo e/o silicatico presente nella malta in esame, le tab. 3-4 restituiscono i risultati delle analisi svolte.

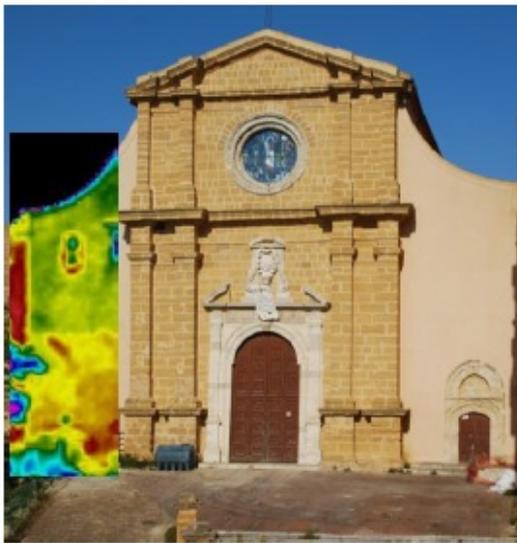
fig. 5

La termografia in infrarosso permette di determinare la temperatura di una superficie attraverso la misura della radiazione “di corpo nero”, emessa da ogni oggetto in funzione della propria temperatura. Ogni materiale emette con continuità energia, sotto forma di radiazioni elettromagnetiche, in maniera proporzionale alla sua temperatura superficiale che a sua volta è funzione della conducibilità termica e del calore specifico. Differenze tra i valori di questi parametri, relativi a diversi comportamenti di una muratura, (pietre, mattoni, malta) portano i componenti stessi ad assumere temperature differenti e pertanto discernibili dalla termoripresa. In questo modo i materiali caratterizzati da una elevata conducibilità termica, nonché da un calore specifico molto basso, tenderanno rapidamente a raggiungere temperature maggiori di altri materiali, allo stesso modo una volta terminato il ciclo di riscaldamento questi stessi tenderanno a raffreddarsi più rapidamente rendendone possibile la distinzione. I limiti pratici di questa tipologia di applicazione sono da ricercare negli spessori elevati degli intonaci (maggiori di 3 cm), la cui inerzia termica contribuisce spesso ad attenuare il segnale di risposta del materiale retrostante riducendo di fatto la possibilità di un distinguo. L'apparecchiatura impiegata nell'analisi è stata una termocamera Flir, modello ThermaCam™ B2, avente: risoluzione spaziale 2,0 mrad e risoluzione Termica < 0,1°C.

L'irraggiamento è stato di tipo naturale. L'indagine ha consentito di cogliere alcune informazioni sulla presenza di fessure, cambi di spessore delle pareti, aperture occultate e la presenza di interventi di consolidamento mediante intonaci armati con reti metalliche elettrosaldate.

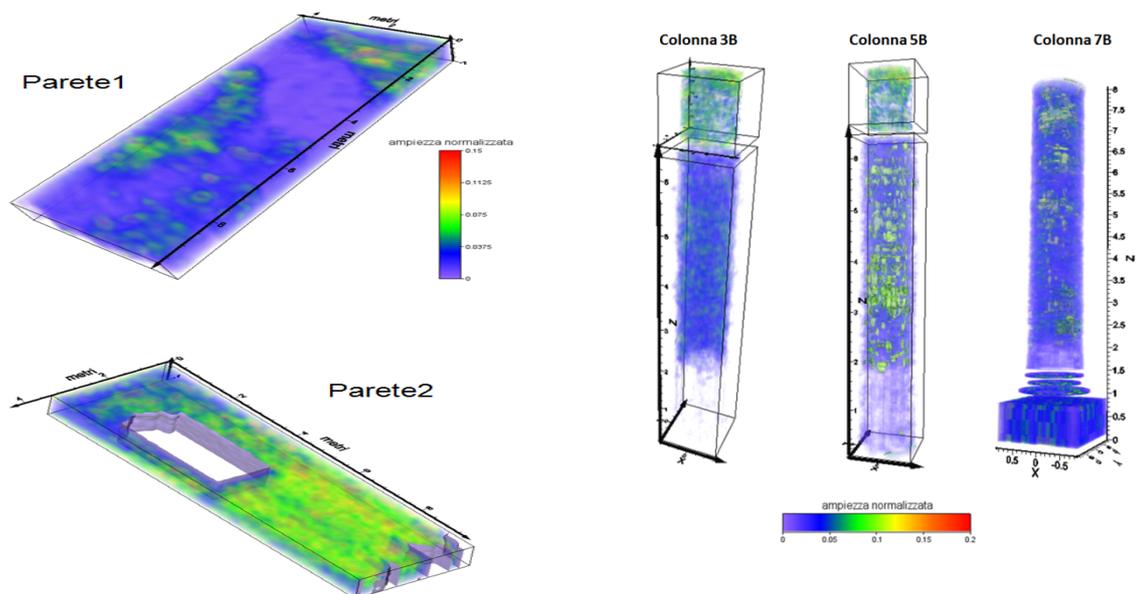
Fig. 7 – Mappe 3D interpolate dai dati GPR acquisiti nella parete 1 e nella parete 2.

Fig. 8 – Mappe 3D interpolate dai dati GPR acquisiti nelle colonne 3B, 5B e 7B.

Per le indagini eseguite si è scelta una restituzione grafica tramite timeslice, che rappresentano delle vere e proprie mappe calcolate a diversa profondità, e tramite volume rendering. La scala delle ampiezze di tutti i profili presentati in questa relazione è stata normalizzata per il valore massimo registrato. Sono state costruite le mappe 2D ottenute integrando i risultati presenti lungo i profili alle diverse profondità. La figura 7 mostra il volume rendering delle porzioni di parete indagate, che ha permesso di individuare e definire la forma di alcune anomalie. In particolare nella parete 1 sono state riscontrate due anomalie geometricamente definite, la prima nella porzione in alto a destra della parete, di forma triangolare, e la seconda nella parte centrale a sinistra dell'area indagata, con una forma simile a quella di una corona circolare. Nella parete 2 è stata invece evidenziata la presenza di una rete elettrosaldata nell'area posta sotto la finestra, che non ha permesso di determinare la presenza di eventuali anomalie nella muratura sottostante.

Nella figura 8 sono presentate le mappe 3D ottenute integrando i risultati acquisiti nelle tre colonne. Le mappe permettono l'individuazione delle principali anomalie riscontrate imputabili ad eterogeneità del materiale. In particolare i modelli 3D ottenuti mostrano chiaramente che la parte inferiore del fusto delle colonne, fino a circa 2 metri di altezza, è costituito da un diverso tipo di materiale rispetto alla parte superiore.

Le indagini georadar sono state effettuate utilizzando il sistema georadar RIS- MF-HI-Mod della IDS (Ingegneria Dei Sistemi), capace di generare, captare, amplificare, filtrare ed archiviare i segnali e permette di visualizzare in tempo reale i dati acquisiti attraverso uno computer portatile. L'uso di un'antenna caratterizzata da una frequenza centrale 2 GHz (alta frequenza) ha permesso di ottenere un alto livello di dettaglio dei dati acquisiti.

Per trasformare i tempi di andata e ritorno delle onde riflesse in "profondità dei riflettori", è stato stimato, con misure in trasparenza, il valore della velocità delle onde elettromagnetiche nel mezzo, e quindi il valore della sua costante dielettrica media ϵ_r . La costante dielettrica stimata è di circa 12 corrispondente ad una velocità di propagazione delle onde elettromagnetiche di 0.08 m/ns. Questo valore è stato imposto a tutti i profili eseguiti.

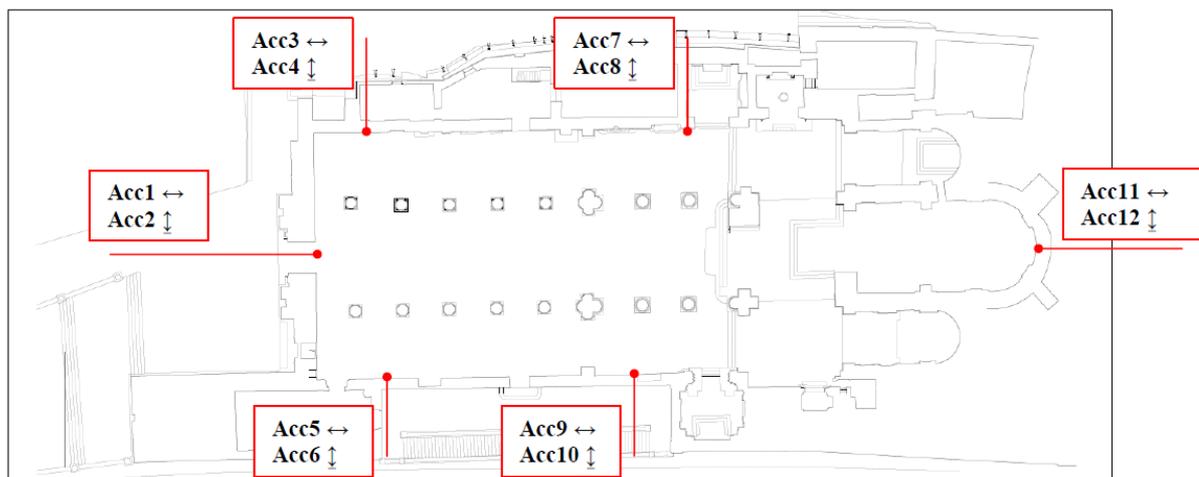
Fig. 9

Questa indagine, attualmente in fase di esecuzione, ha previsto la registrazione della risposta della struttura sottoposta a forzante di tipo ambientale. Sono stati collocati allo scopo sei basi accelerometriche biassiali, collegate ad una centralina di acquisizione gestita da un apposito software prodotto dalla Wintek. Di seguito si riporta uno schema della collocazione degli accelerometri.

Le acquisizioni ad oggi in fase di studio saranno elaborate sia nel dominio del tempo che della frequenza e costituiranno un supporto fondamentale per la predisposizione di modelli FEM globali e parziali.
