e-ISSN 2421-4574
Vol. 3, No. 2 (2017)

Timbrel vaults in Sicily. Constructive techniques and intervention methodologies

Giovanni Fatta*, Tiziana Campisi, Calogero Vinci

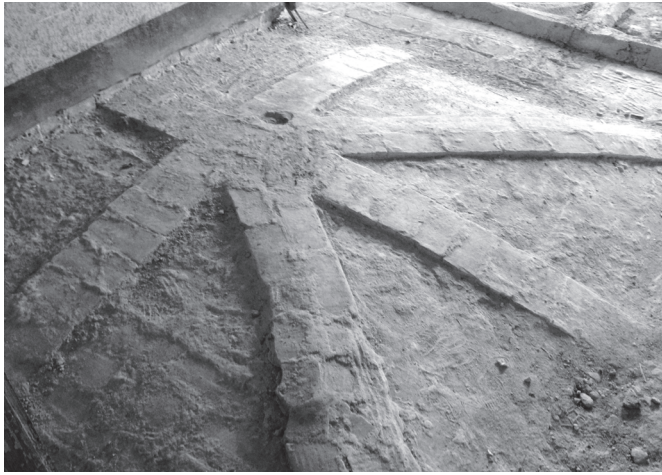
Figure 2. (left) Detail photos of the top portion of a tiled vault, with lightening counter-vaults, buttresses, longitudinal and diagonal strips. (right) Axonometric drawing of the top portion of a tiled vault.

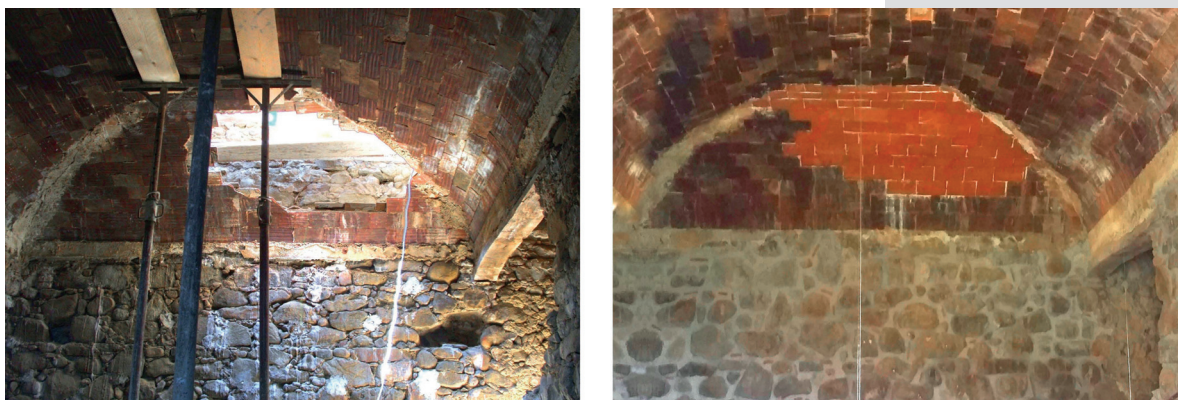
Figure 3. Reconstruction of a small portion of a broken down tiled vault.

cracks using a gypsum mortar, a double layer of thin bricks has put on the top, curing the perfect adhesion to the underlying layers. Tests carried out, after the intervention in a cross-tiled vault, attest an increase of strength and rigidity of the system. For partial collapses, the intervention can adequately reintegrate and rebuild on a wooden formwork, according to the criteria of material homogeneity and being careful to arrange the tiles correctly, following the original arrangement and starting from the lower layer (Figure 3).

strati sottostanti. Prove effettuate a seguito dell'intervento su una volta a crociera attestano un incremento della resistenza e della rigidità del sistema. Nel caso di crolli parziali l'intervento può opportunamente prevedere di reintegrare e ricostruire in omogeneità materica, su cassaforma lignea e avendo cura di disporre correttamente i mattoni, seguendo l'apparecchio originario ad iniziare dallo strato inferiore (Figura 3).

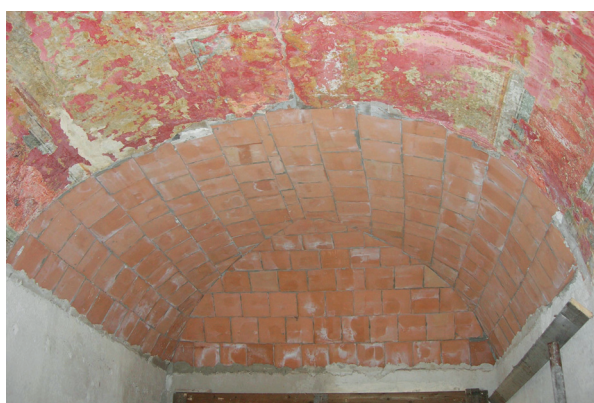
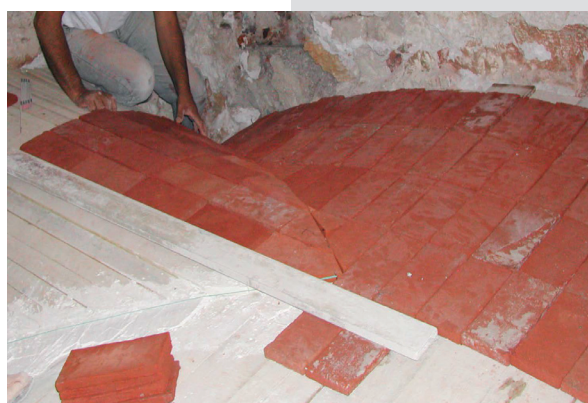
Figure 4, 5. Reconstruction of a partially broken down tiled vault. Philological reconstruction of a tiled barrel vault with lunettes.

traction strength of the most stressed portions. As regard the first system, two different constructive experiences, made or carried out in likewise restoration sites of monumental buildings in Palermo, allowed to experience how the reconstruction can be considered a practicable way, also when great collapses happen (Figure 4). During the works of transformation, occurred between 1894 and 1905, we can ascribe the reconstruction of some realine vaults inside a convent, in order to realize a vaulting system between the ground floor and the first floor. We talk about a double series of five tiled cross vaults having three layers of thin tiles, called pantofali (23*11.5*2,2cm), supported by four pillars of pantofaloni brick (26*13*6 cm). The lightening was made through four little tiled hemispherical domes, having only two layers of tiles, placed at junctions with the pillars. A filler of untied material, it determines the horizontality of the extrados, without overloading the structures. The stability of the same structure is guaranteed by the long-term use of the room over-arching the tiled vault, as a gym, and the absence of earthquake cracks. The restoration design has proposed the re-proposal of the tiled vaults, collapsed after the bombing of 1943, using the original technique. The reconstruction has started after a series of tests, done on some example of re-built tiled vaults, so that the workers could understand how verbal descriptions and technical drawings not explain. Wooden ribs, placed at the diagonals of the tiled cross vaults and at the intersection lines, had supported a continuous plank surface, on which the first layer of thin tiles was laid. Above the plank surface, a scaffolding system would allow the workers to operate from above, without adding its own weight on the wooden ribs, also preventing distortion and vibration that could compromise the construction result. The laying geometry was conducted according to literature descriptions and in agreement with the characteristics of existing adjacent tiled vaults. The bricks are placed with the longer side located along the generative line of the tiled vault, until the intersection where they are cut at 45°, allowing so the determination of the intersection, and the individual lines of thin tiles are offset by an half. The first layer of tiles was placed dry, and then it was covered with a mixture of gypsum and water, in order to saturate the joints between the same tiles. The next layer was placed with joints staggered of a half tile. Load testing confirmed the homogeneity of mechanical behaviour with existing structures already under analysis. Another example is that of the reconstruction of tiled vaults at the mezzanine floor, made in a noble palace with the realina technique in the fifties of the nineteenth century: in an existing building a vaulted system was inserted, not determining the need to change the oldest structures and involving an negligible loads increase due to an own weight. The tiled vaults were

collapsed because of water infiltration, coming from a battery of bathrooms connected to offices hosted for a long time into the building. The restoration, started in 2004, has provided the reconstruction of vault using a wooden frame completed by rods, and a wooden floor had to constitute the bearing structure. However, other tiled vaults were founded at the mezzanine floor, so that it was thought to rebuild the already collapsed one adopting the original construction system (fig. 5). The elimination of collapsed portion permit to rediscover the ancient trace made in the masonry to create the support of the new barrel vault: it is a neat cut, presenting a depth of about 9cm and a height of about 15cm, having triangular shape and made in the limestone ashlars of masonry. Along the two short sides, the vault, having a slightly lowered profile, presented no supports on masonry. The wooden ribs were placed every two meters, in order to support the continuous plank surface whose planks (4 meters long) were staggered with joints corresponding to the wooden ribs. The materials used for reconstruction were the already mentioned pantofali thin tiles, put in place on three layers using a gypsum mortar.

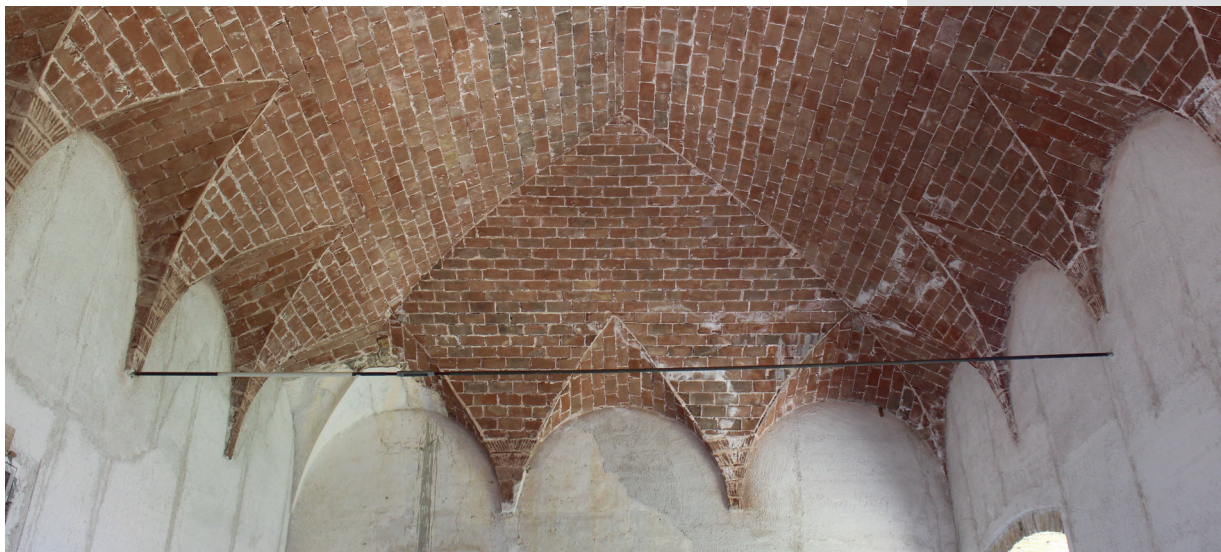
Figure 6. Realization of a tiled cloister vault with lunettes, taking place a collapsed stony one.

An emblematic and original example is represented by the recent reconstruction, after the collapse of an original great stony vault in a fifteenth century building, located in the geographical area of Western Sicily (Figure 6).

Using the realina technique, realized with multi-layer thin tiles, combined with a hydraulic mortar, the pavilion-tiled vault with lunettes at the perimeter

has been recreated; this tiled vault has been subordinated to structural tests and bureaucracy verifies, useful to verifying its correct execution.
