Scienza e Beni Culturali

*Intervenire sulle superfici dell'architettura
tra bilanci e prospettive*

LE SUPERFICI MURARIE A VISTA: RESTAURI A PALERMO E A RODI (FINE SEC. XIX - PRIMA METÀ XX)

ROSARIO SCADUTO

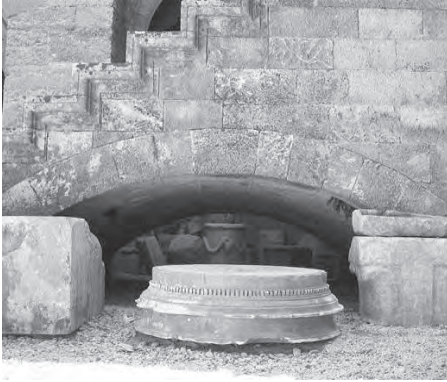
fig.5. Rodi, Ospedale dei Cavalieri, particolare della nuova scala esterna posta all'interno del grande cortile. Si notano i conci con la superficie lavorata e collocati con conci di colore diverso. Dopo più di cento anni i degradi hanno armonizzato il tutto (foto R. Scaduto, 2007)

chiesa di Santa Maria di tutte le Grazie a Jàlissos, sul monte Filérimos¹⁴ (fig. 5). A Rodi, come a Palermo, era diffuso l'uso di sostituire i conci degradati o mancanti con nuovi, per consolidare i cantonali, volte e gli architravi¹⁵. Così come era pure diffuso nelle murature, all'esterno, ma soprattutto all'interno, l'uso di conci di uguale stereometria di quelli esistenti, ma con alcuni di essi di colore diverso o con la superficie a vista lavorata. Ai nuovi conci, di tanto in tanto erano pure accostati rari conci degni, in modo da esaltare l'effetto del tempo trascorso.

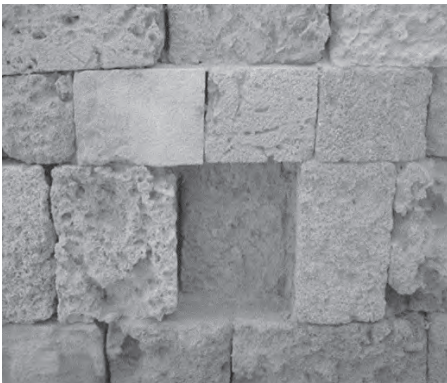
fig. 7. Rodi, Palazzo del Gran Maestro, particolare delle mura lato nord, e del sistema dell'impellicciatura (foto R. Scaduto, 2007)

In particolare, nel Palazzo del Gran Maestro di Rodi è possibile osservare tutte le tecniche di restauro appena esposte, tanto da farlo apparire ai nostri occhi come un abaco degli interventi italiani realizzati tra il 1914 e il '40. Dopo i primi studi sul palazzo condotti dal francese Albert Gabriel e la descrizione dello stesso, documentata anche da fotografie, redatta dallo storico Giuseppe Gerola (1877-1938)¹⁶, occorrerà giungere al 1928 per vedere realizzati alcuni interventi di restauro, diretti dal Soprintendente Jacopi, per l'eliminazione delle costruzioni di legno poste sulle mura e del cammino di ronda e l'esecuzione di alcuni consolidamenti¹⁷. Fu lo stesso Jacopi, alla fine degli anni venti del sec. XX, a restaurare-ricostruire da pochi ruderi, il "maestoso portale gotico del Palazzo grammagistrale" utilizzando la tecnica dell'inserimento di nuovi filari di conci di calcarenite e rifacendo in stile le parti decorate. Nel 1932, il palazzo del Gran Maestro si presentava all'ing. Pietro Lojacono con i suoi fossati, il giardino e la corte liberi, e in tal modo facilmente poté iniziare il rilievo: pianta generale in scala 1:200, i vari ambienti in scala 1:50, e particolari in scala 1:20. Lojacono nell'eseguire il rilievo dettagliato si avvale di saggi archeologici da lui stesso diretti. Il rilievo così redatto fu la solida base su cui Lojacono impostò un primo progetto di lavori di restauro del palazzo, che comprendeva la ricostruzione di ampie superfici delle mura, delle prime elevazioni delle torri e dei baluardi, secondo il sicuro metodo dell'impellicciatura (fig. 6). Questo metodo Lojacono lo conosceva bene, avendolo applicato nei suoi primi interventi di restauro in Calabria, in Basilicata, come pure a Palermo, per esempio nel palazzo della Cuba. Infatti maestro e superiore di Lojacono alla Soprintendenza ai Monumenti della Sicilia era stato il Soprintendente di Palermo l'arch. Francesco Valenti (1868-1953), che a sua volta lo aveva appreso dal suo maestro l'arch. Patricolo. Nel Palazzo del Gran Maestro, Lojacono utilizzò sia le tecniche tradizionali, sia quelle moderne come le strutture di calcestruzzo di cemento armato, celate all'interno delle murature, costituite da doppi filari di conci squadrate e poste in opera su strati sottili di malta di calce, che formavano di fatto la cassaforma. Al tradizionale sistema dell'impellicciatura Lojacono, così come suggerito dal maestro Gustavo Giovannoni (1873-1947), e come codificato dalla Carta di Restauro di Atene del 1931, utilizzava anche il cemento armato, ma nascosto all'interno delle murature. Dopo Lojacono, l'arch. Vittorio Mesturino, completò tra il 1937 e il '40) il palazzo del Gran Maestro ricostruendolo interamente e ricorrendo non solo allo stile, ma

pure alla totale invenzione, priva di riferimenti nella stessa fabbrica, per ricostruire il palazzo e destinarlo a sede del Governatore di Rodi (figg. 7-8).

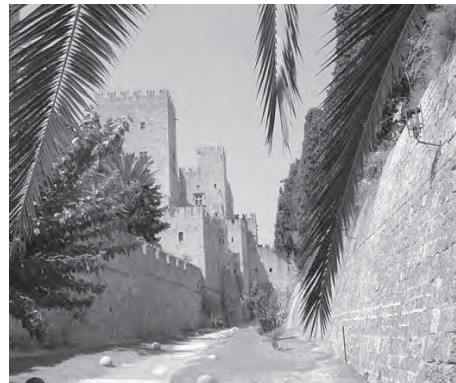
fig. 8. Rodi, Palazzo del Gran Maestro, mura lato nord (foto R. Scaduto, 2007)
