Paesaggi archeologici nei contesti urbani. Il caso dell'Anfiteatro romano di Catania (Italia)

Giulia Sanfilippo, Attilio Mondello, Laura Ferlito

Dipartimento di Ingegneria Civile e Architettura, Università degli studi di Catania, Catania, Italia

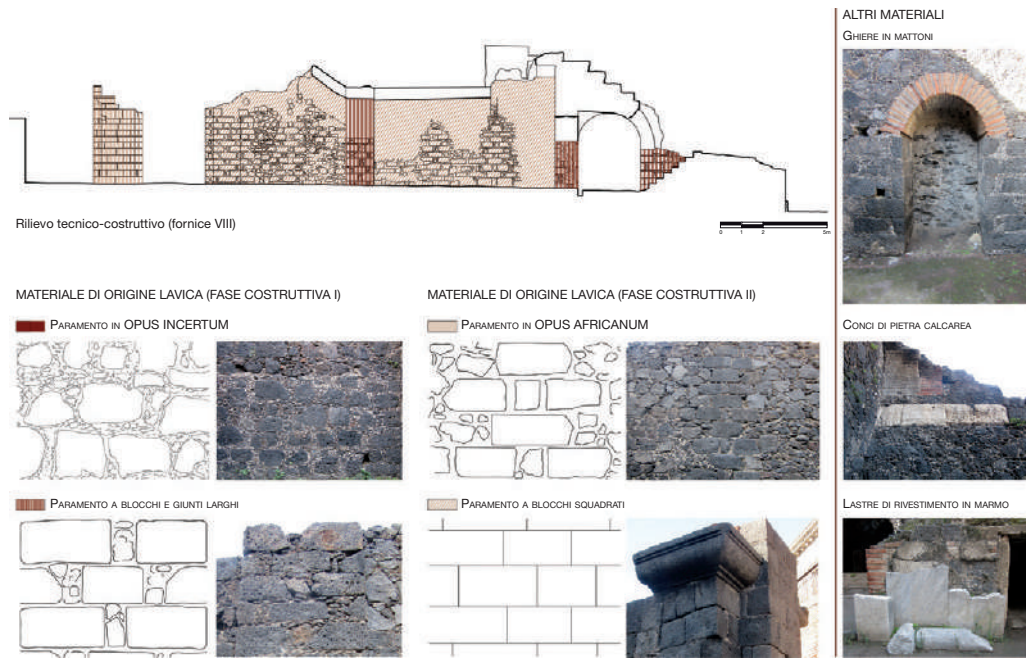
Fig. 4
Analisi delle tecniche costruttive (rielaborazione del rilievo DAIR-2006).

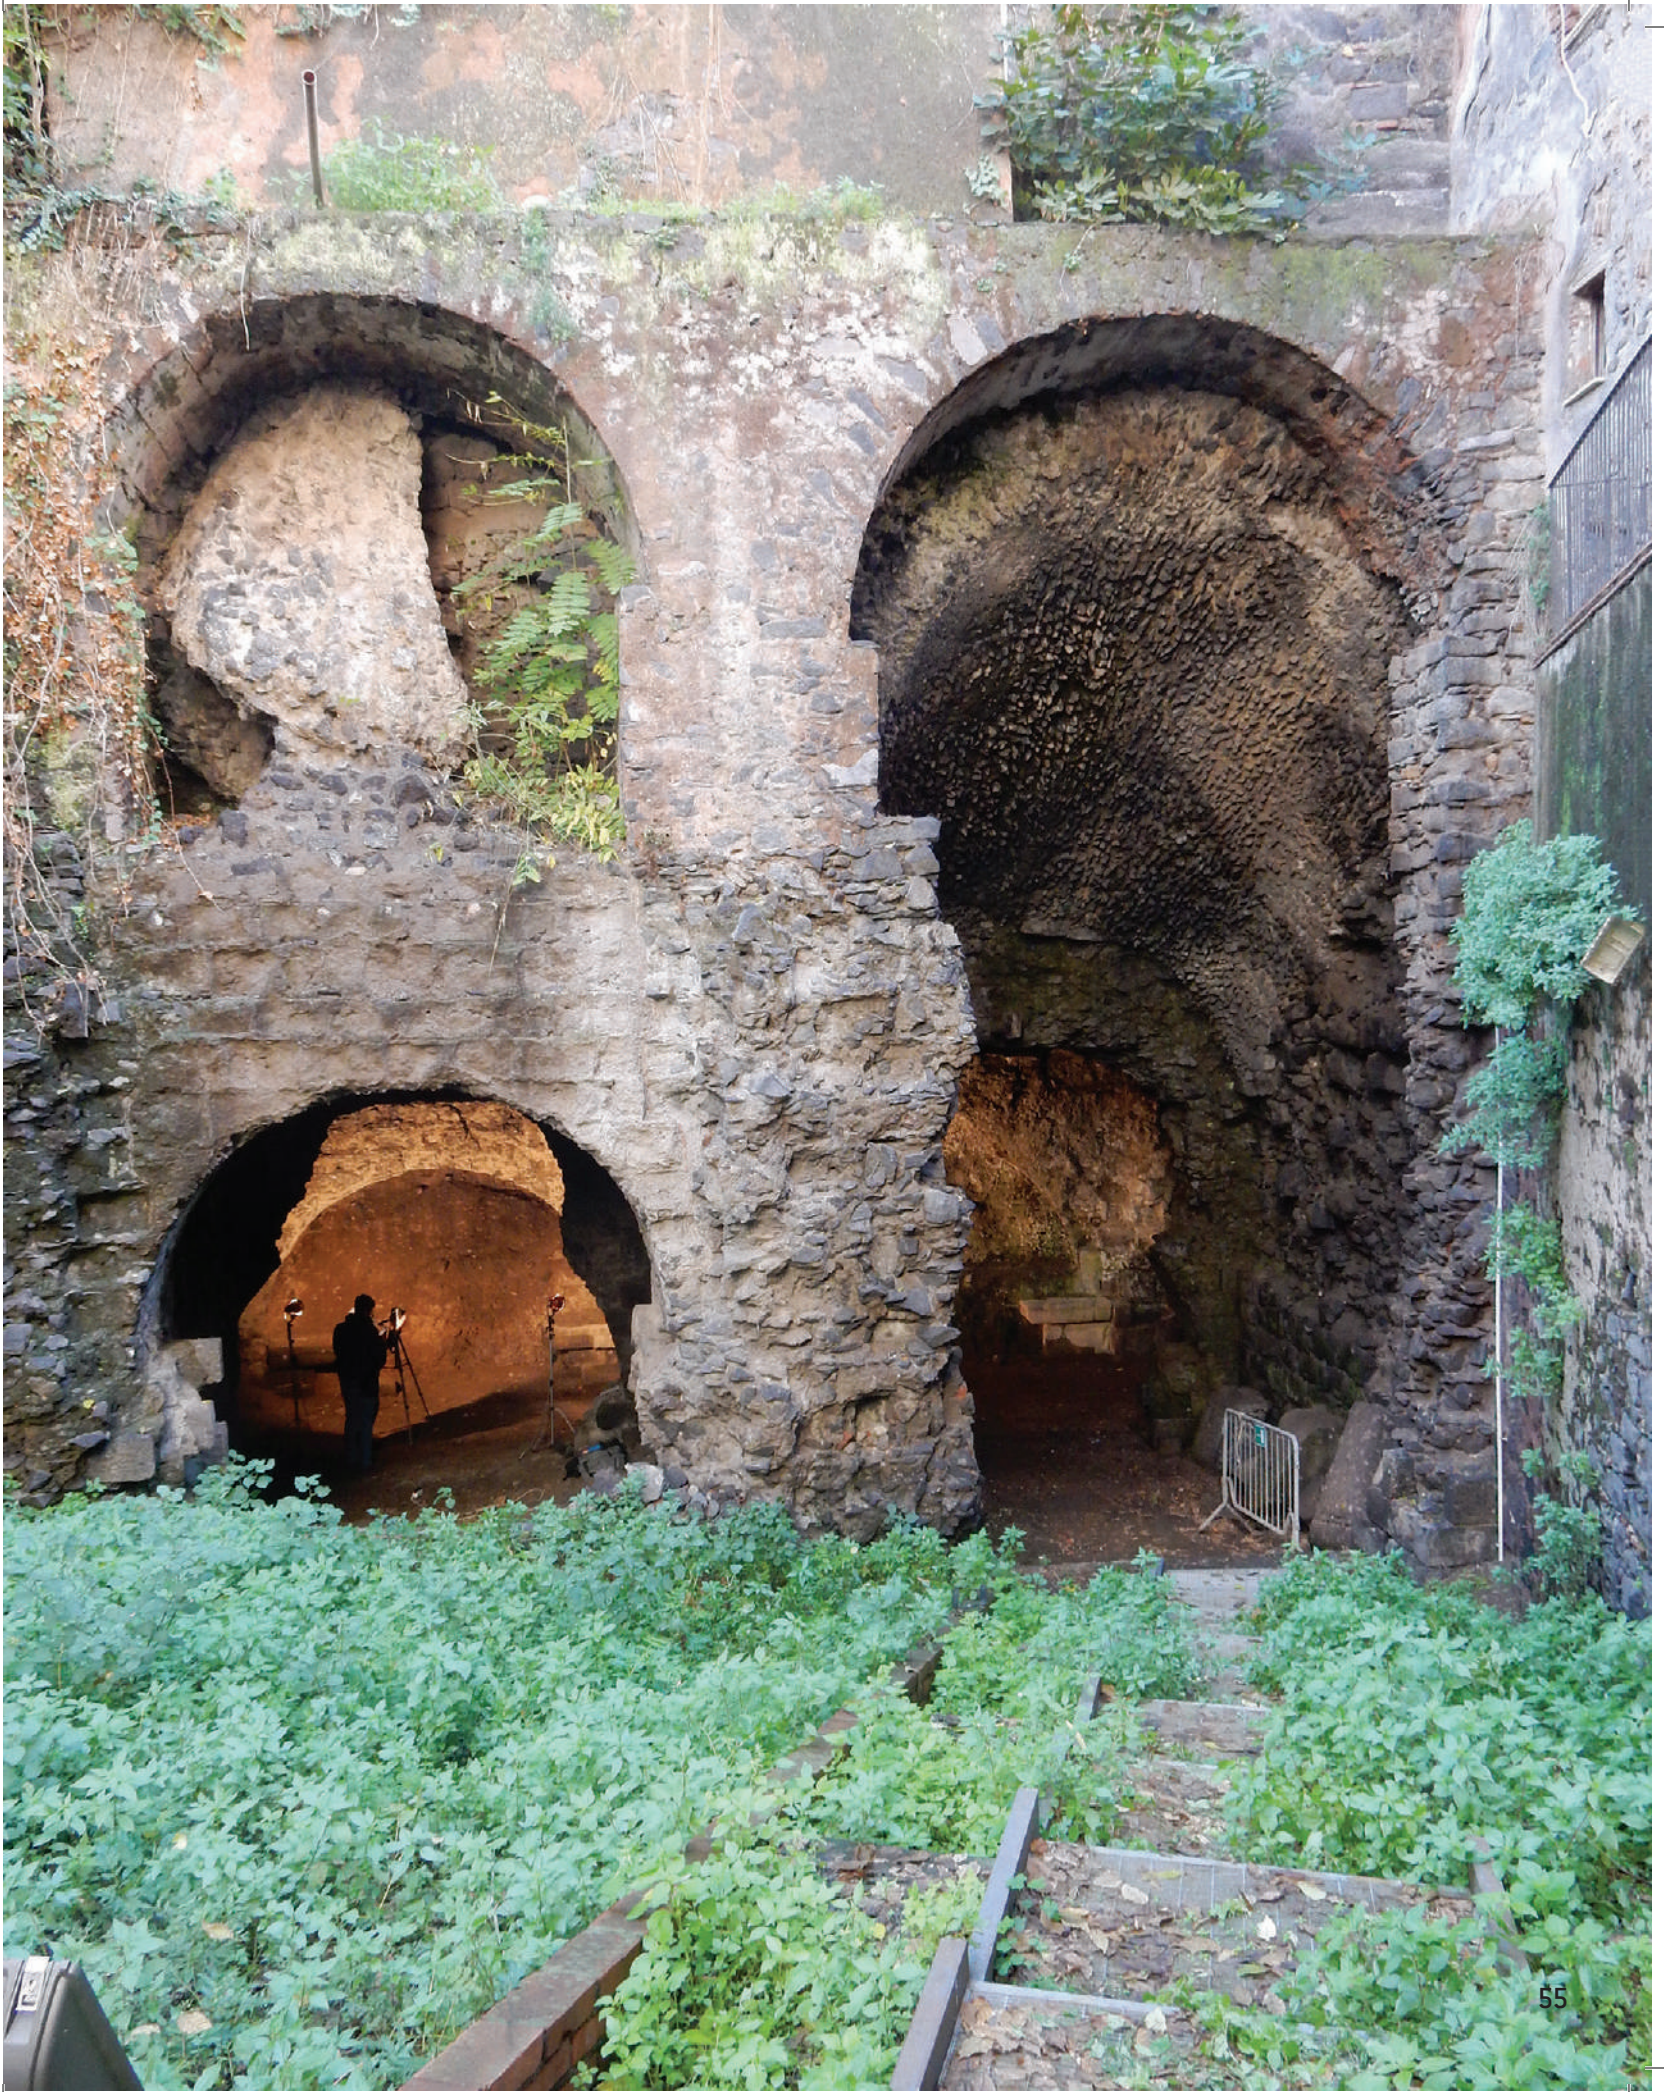
pagina a fronte**Fig. 19**

Studi per l'accessibilità dal Vicolo Anfiteatro.

STATO DI FATTO:
 SEZIONE STRADALE RIDOTTA ---> SCARSA VISIBILITÀ DEL MONUMENTO
 PENDENZA DEL 23% ---> INACCESSIBILITÀ DEL MONUMENTO

STATO DI PROGETTO:
 AMPLIAMENTO DELLA SEZIONE STRADALE ---> DEMOLIZIONE DELLA SUPERFETAZIONE
 CREAZIONE PERCORSI INDIPENDENTI ---> GRADONATA/RAMPA (P=6%)
