## LA COSTRUZIONE IN LEGNO DEGLI EDIFICI DI CULTO LITUANI TRA XVIII E XIX SECOLO

LIUCIJA BEREŽANSKYTĖ

AREA 08 - SSD ICAR/10 - Architettura Tecnica

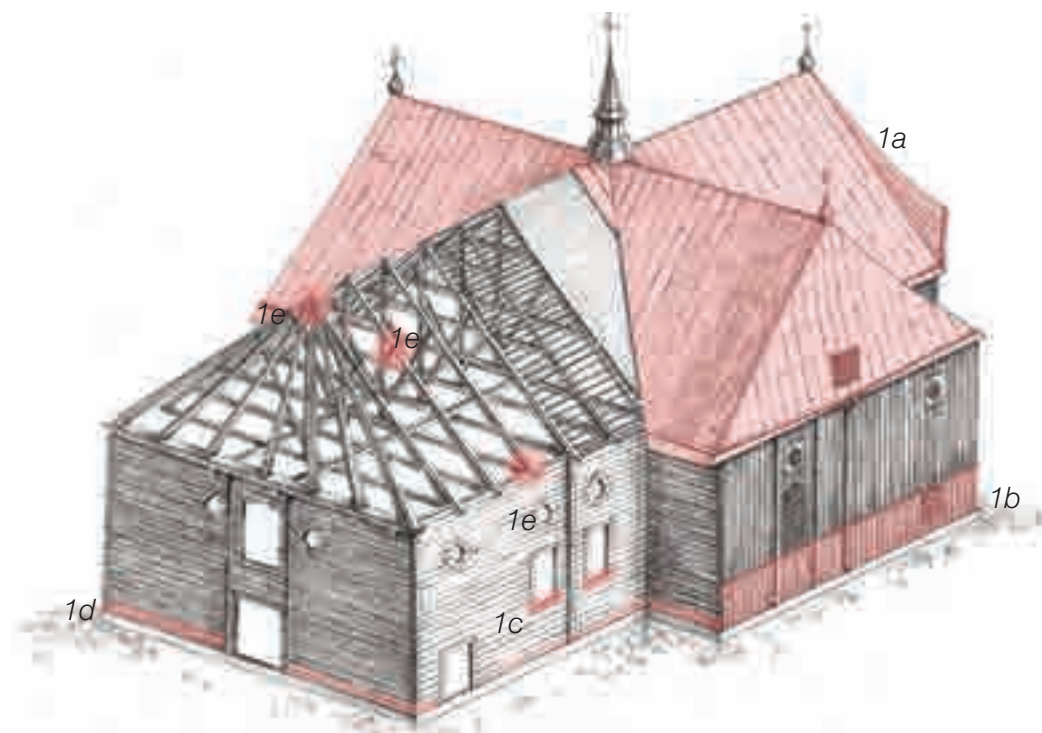
Fig. 1 - Individuazione delle parti più vulnerabili dell'edificio in legno.

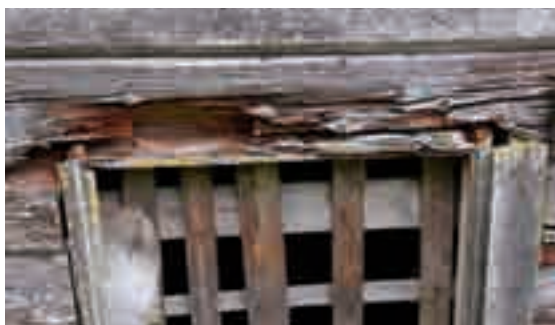
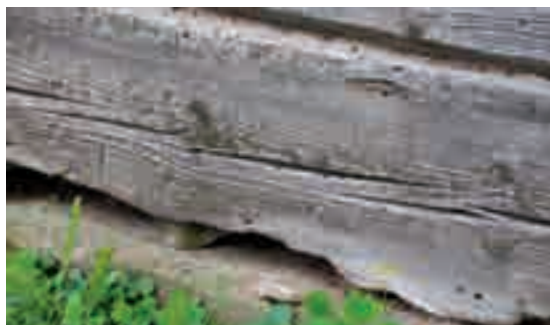
Figg. 4, 5 - A sinistra: i tronchi con funzione di architrave e di davanzale, che costituiscono la parte terminale della struttura, sono soggetti ad essere maggiormente esposti alle intemperie; a destra: gli agenti atmosferici, come il sole e l'acqua, possono danneggiare i tronchi a contatto diretto con le fondazioni. Infatti questi tronchi vanno spesso sostituiti.

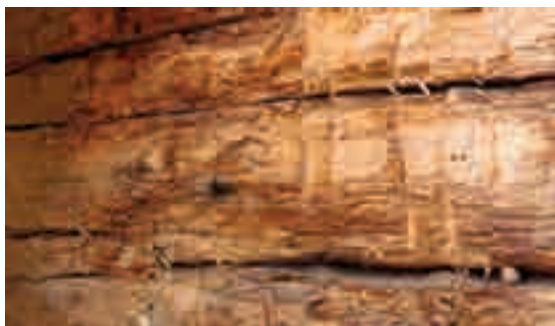
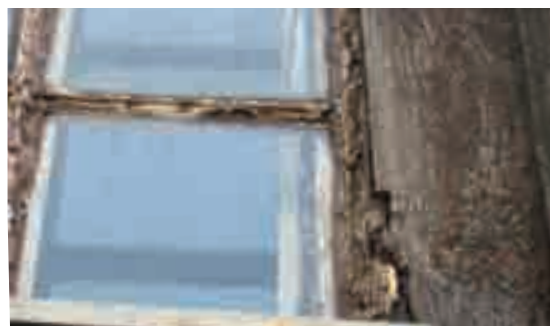
Figg. 6, 7 - A sinistra: il degrado del rivestimento esterno, dovuto alla umidità e l'acqua piovana, ha causato gravi danni ai setti verticali lignei; a destra: la mancanza di manutenzione degli infissi può portare danni ai setti verticali, dovuti alle intemperie e all'umidità.

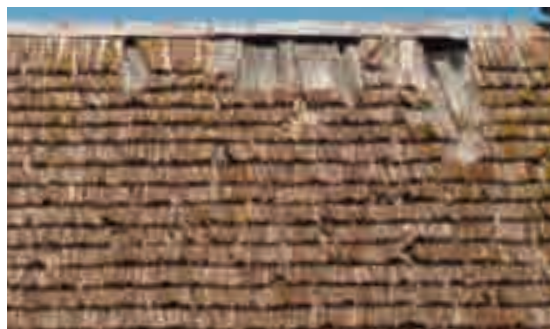
Figg. 8, 9 - I danni al rivestimento esterno della copertura fanno accumulare l'acqua dentro il sottotetto, aumentando il livello dell'umidità (più di 20%). Tale dissesto può causare attacchi di funghi alle strutture della copertura.

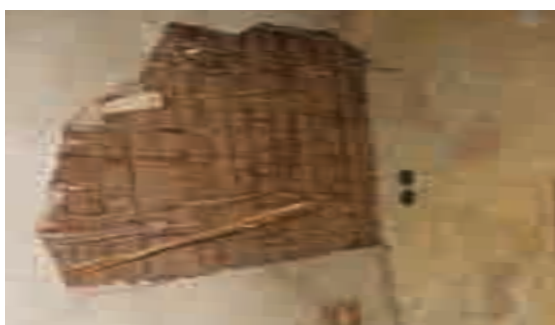
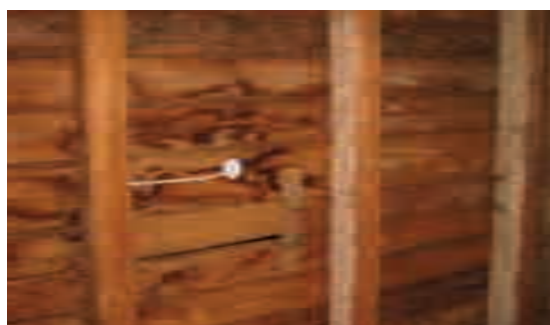
Figg. 10, 11 - L'umidità può causare il distacco dell'intonaco nei soffitti. Anche l'acqua che si accumula nei sottotetti danneggia le tavole lignee.

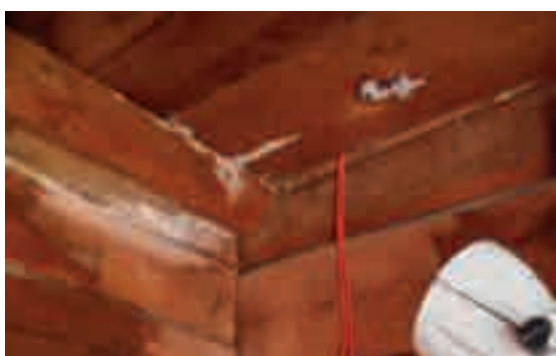
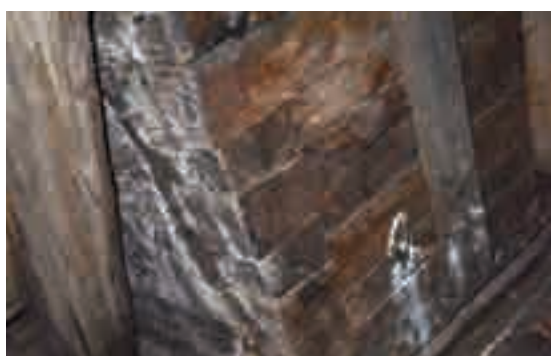
Figg. 14, 15 - Presenza di marciume nei setti verticali lignei nella zona interna, mixomiceti (funghi mucillaginosi).

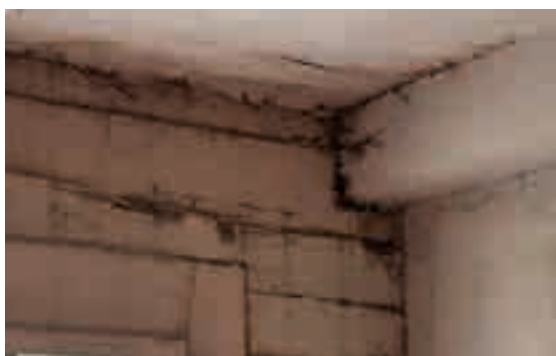
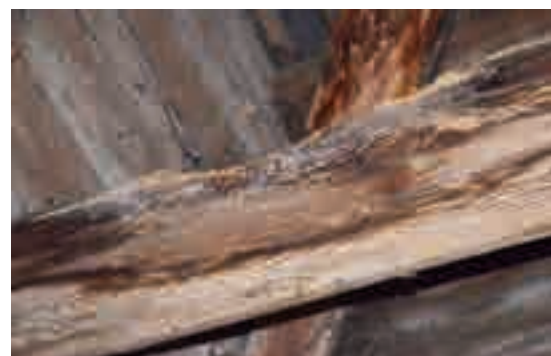
Figg. 16, 17 - Tronchi a diretto contatto con l'acqua, la quale penetra del vecchio rivestimento della copertura. Nelle foto si vedono non solo alterazione del colore, ma anche riduzione del volume.

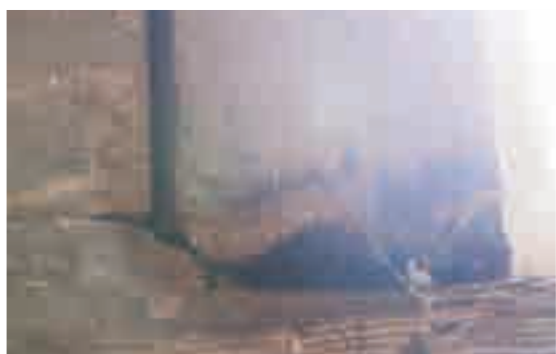
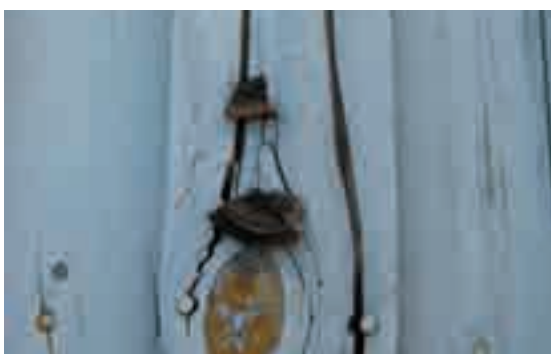
Figg. 18, 19 - A sinistra: riduzione del volume dello stipite a causa della penetrazione diretta dell'acqua; a destra: la presenza di eumiceti nelle tavole in legno del rivestimento esterno.

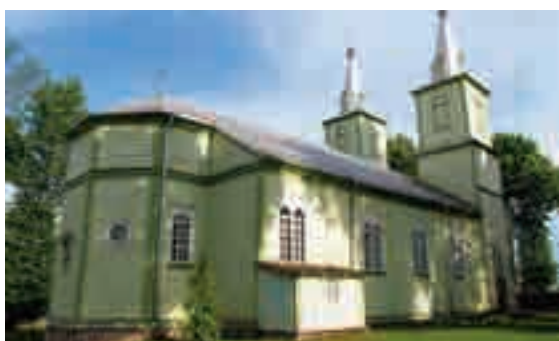
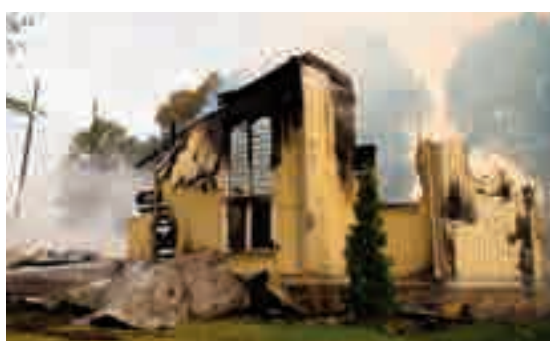
Figg. 24, 25 - La chiesa di Balbieriškis, costruita nel 1888. Prima e dopo l'incendio del 2013. Insieme alla chiesa sono stati distrutti anche altri elementi di valore culturale. [1]

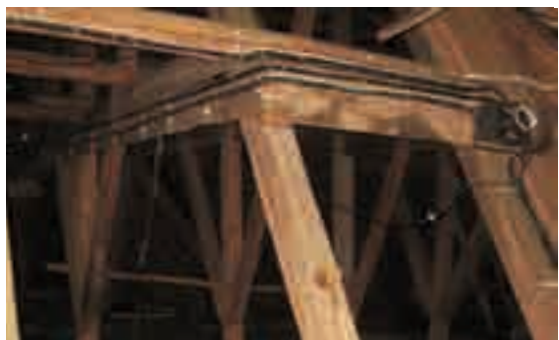
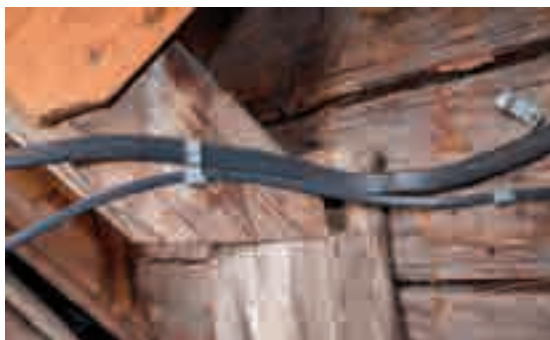
Figg. 26, 27 - Impianti elettrici chiodati direttamente alle strutture lignee della copertura senza protezione.

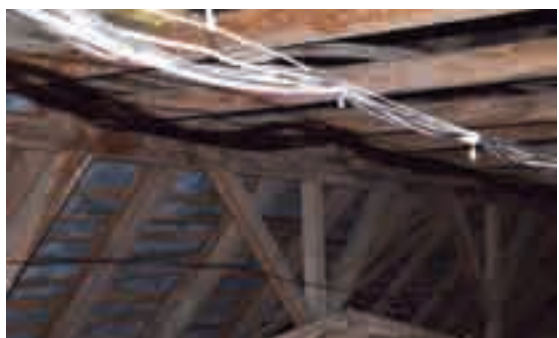
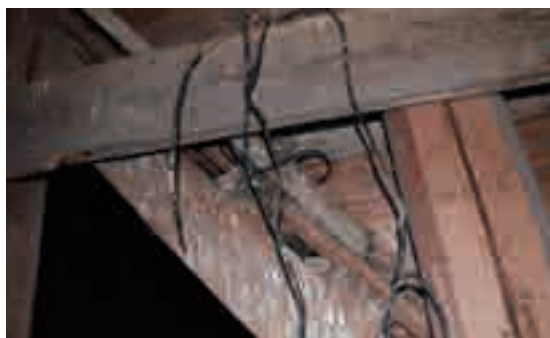
Figg. 28, 29 - Disposizione caotica degli impianti elettrici.

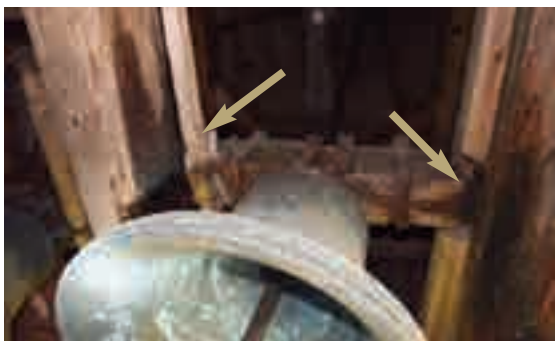
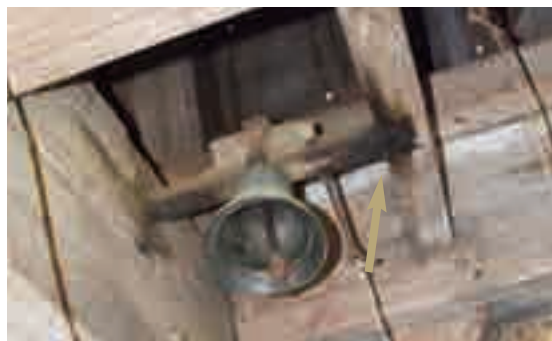
1.1. c,d - Danni alla struttura lignea a sostegno delle campane a seguito dell'inserimento di grandi staffe metalliche.

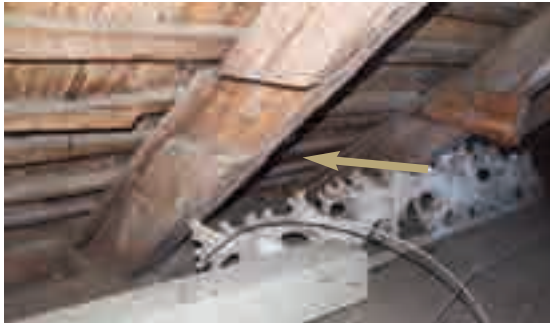
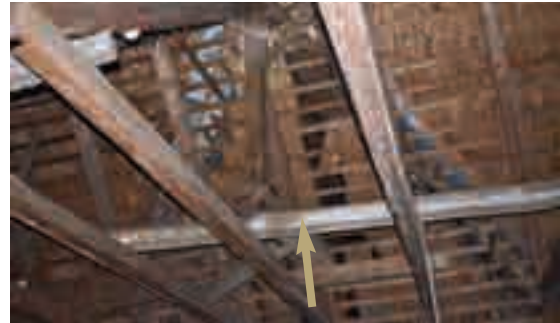
1.2. e, f - A sinistra: alloggiamento di una catena mancante, questo incavo vuoto si trova in tutte le incavallature, diminuendo le caratteristiche strutturali dei puntoni. Occorre saturare lo spazio vuoto con inserti di legno duro; a destra: Dissesti e degradi dovuti a mancanza di manutenzione. Disposizione caotica di elementi lignei.

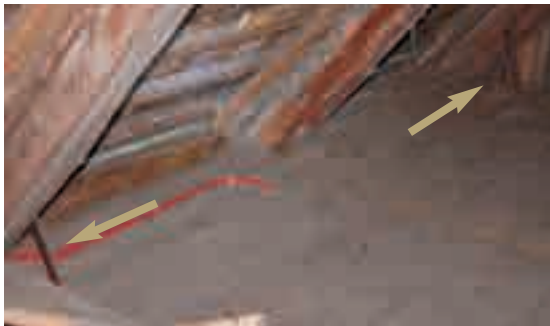
1.2. g, h - Rinforzo metallico tra puntone e catena. Dal punto di vista strutturale il rinforzo con delle grappe non è efficace, meglio utilizzare le cerchiature (vedasi Fig. 40).

Frequentemente, nelle strutture delle coperture, si nota che nel tempo sono stati effettuati piccoli lavori di riparazione, utilizzando grappe metalliche o altri elementi lignei per consolidare la struttura ed evitare futuri possibili danni, allentamenti o movimenti. Ma oggi, questo tipo di consolidamenti, largamente utilizzato in passato, non appare essere risolutivo: meglio procedere con delle cerchiature, come mostrato nella Fig. 40.

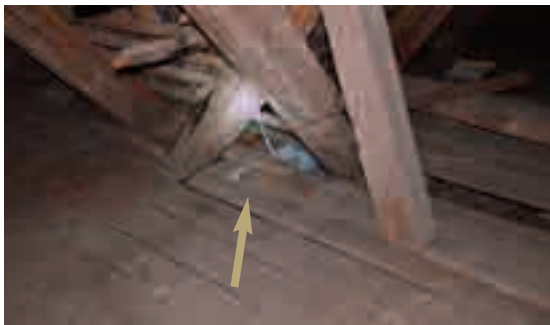
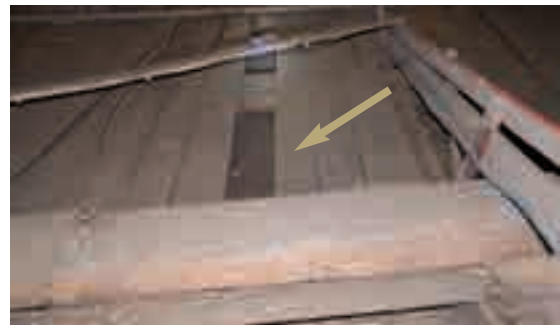
1.2. i, j - Disconnessioni tra le tavole mancanti dovuti a mancanza di manutenzione.

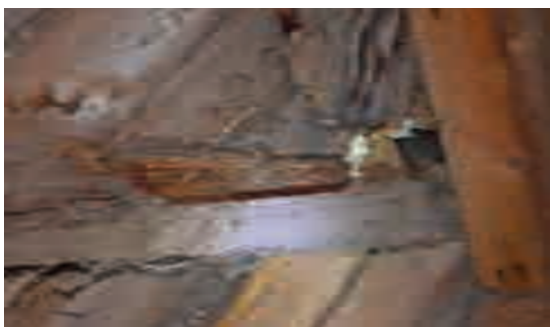
1.2. k, l - A sinistra: degrado causato da infiltrazioni di acqua e dalla presenza di insetti; a destra: a seguito dell'incendio sono stati usati elementi lignei non scortecciati che hanno provocato l'insorgere di insetti. Questi elementi lignei sono fortemente danneggiati e devono essere rimossi per non permettere la futura diffusione della infestazione negli altri elementi lignei.

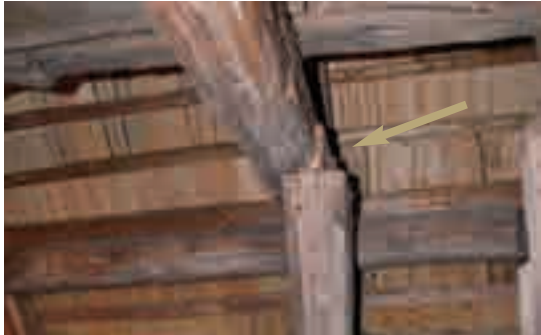
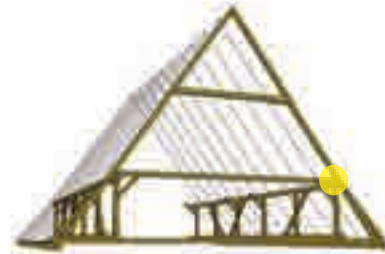
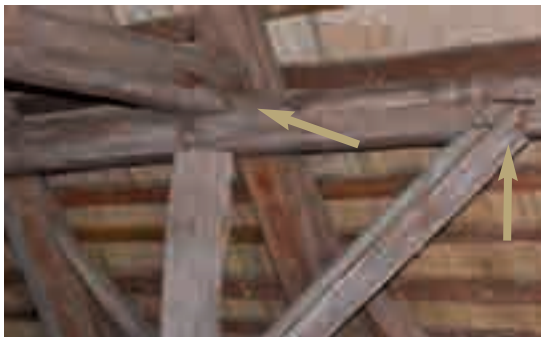
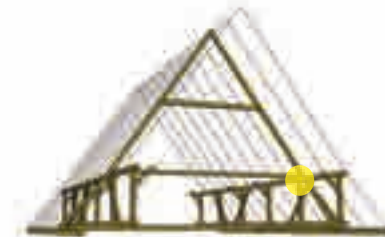
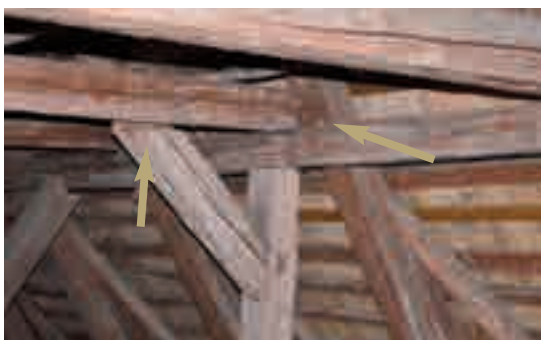
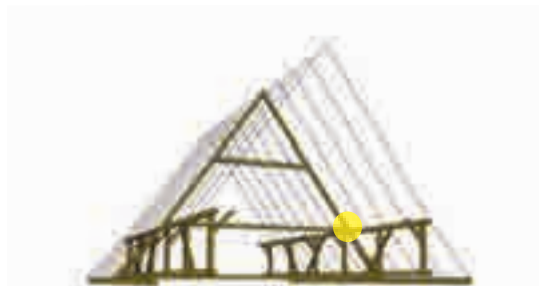
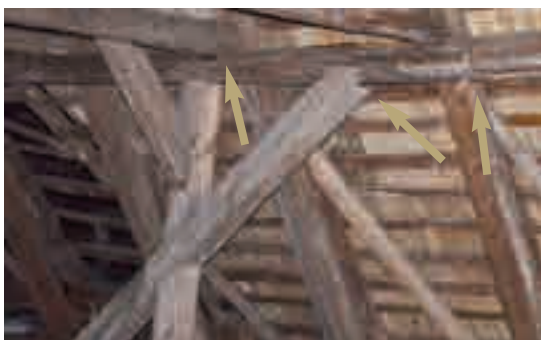
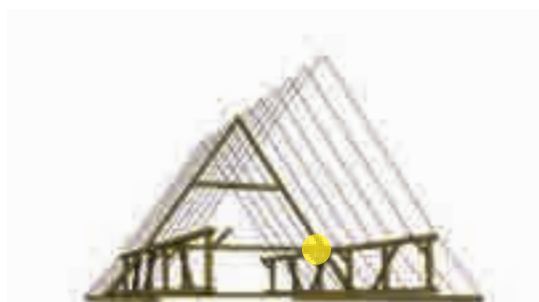
Tav. 2.4

Da 2.3.a al 2.3.d - disconnessioni della struttura causate da fessurazioni da ritiro e delle disconnessioni delle chiodature e dei nodi legno-legno.

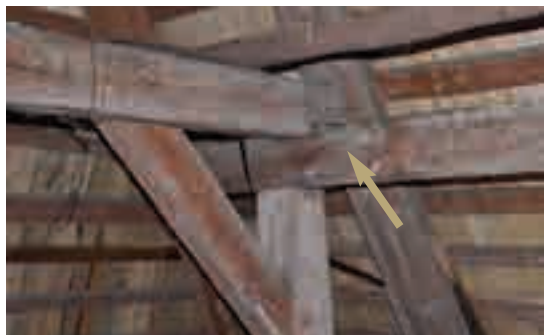
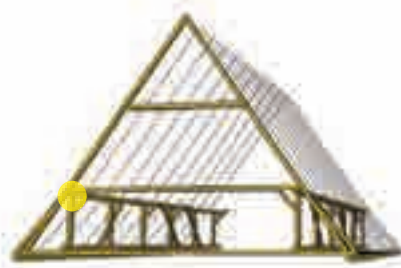
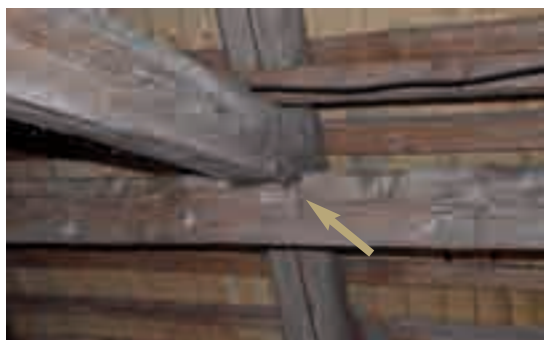
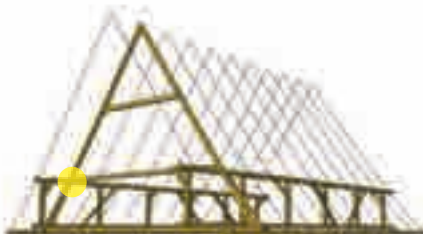
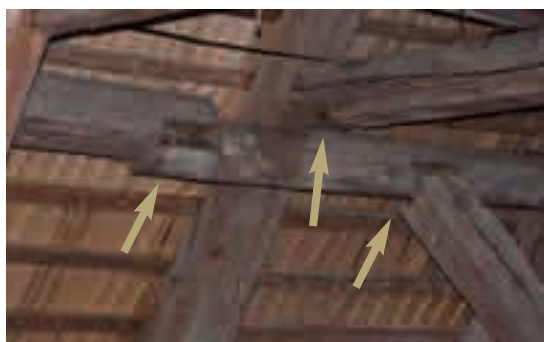
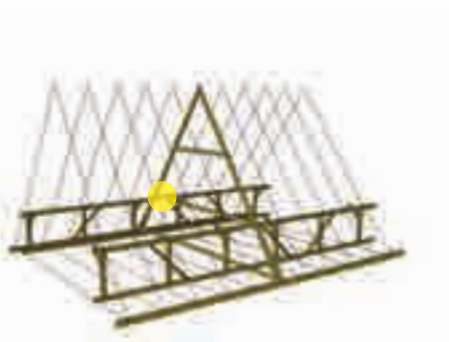
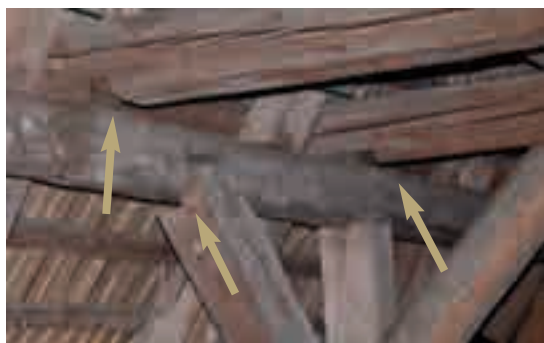
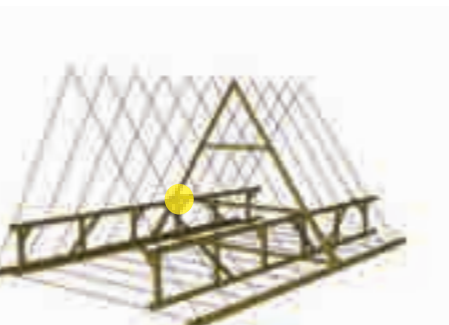
Da 2.4.a al 2.4.d - disconnessioni della struttura causate da fessurazioni da ritiro e delle disconnessioni delle chiodature e dei nodi legno-legno.

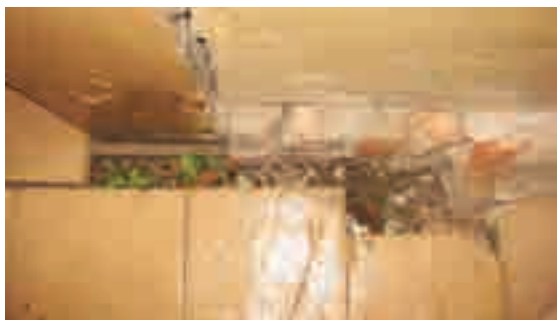
3.1.a - Il distacco è dovuto alla rotazione della parete verso l'esterno: in questi casi bisogna contenere la spinta.

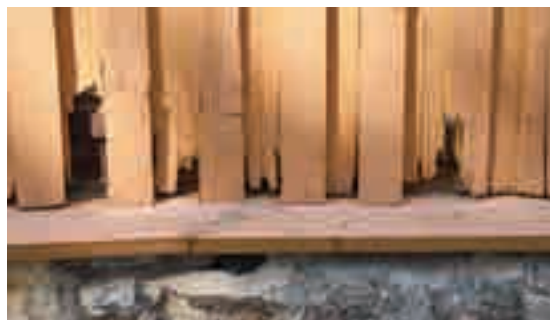
3.1.b - Degrado della parte basamentale del rivestimento esterno causato dall'assenza di manutenzione e da ristagni d'acqua localizzati.

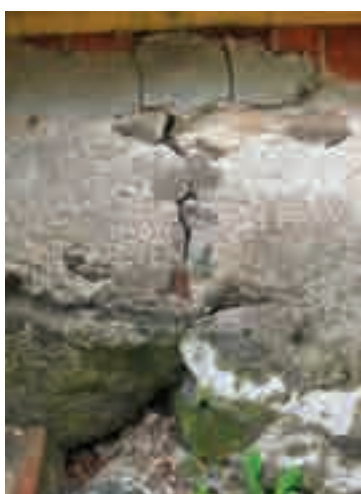
3.1.c - Fessurazioni in corrispondenza della struttura lapidea in fondazione.

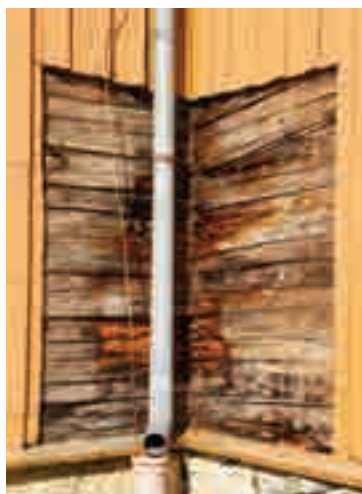
3.1.d - Sistema *Blockbau* danneggiato dall'acqua.

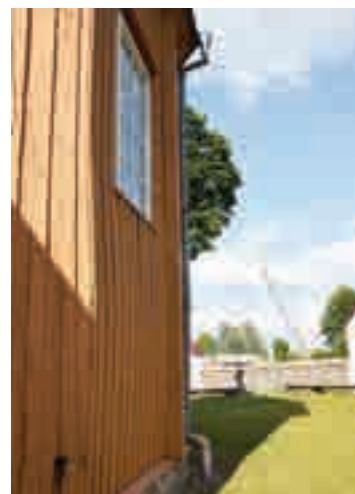
3.1.e - Deformazioni del rivestimento esterno dovuto a disconnessioni del supporto.

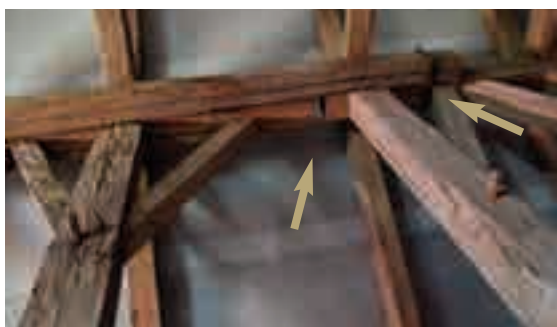
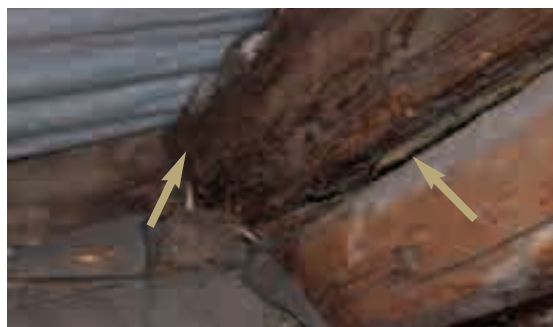
4.1.a,b - A sinistra: distacco fra gli elementi longitudinali rinforzato tramite un'altro elemento ligneo e cerchiature metalliche; a destra: attacchi fungini ed insetti dovuti alla umidità e l'acqua piovana. Bisogna procedere con una buona aerazione del sottotetto, la piallatura delle parti ammalorate e successivo trattamento con prodotti fungicidi.

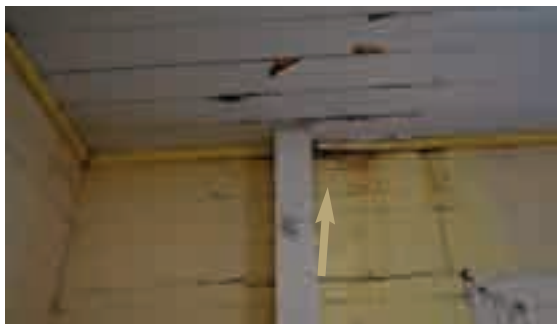
4.1.c - Verniciatura distaccata dei setti verticali a causa di infiltrazioni di acque meteoriche laddove il manto di copertura non assicura una coretta impermeabilizzazione.

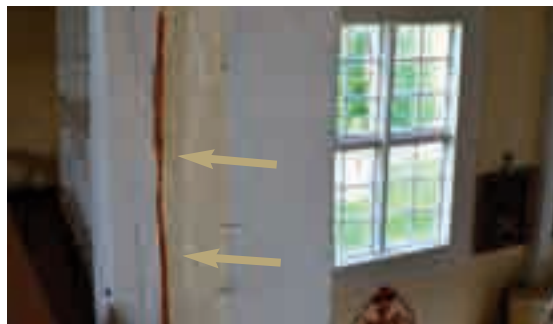
4.1.d - Spazio tra i setti lignei ed irrigidimento verticale dovuto al asciugamento del legno, riempita con incongrua schiuma poliuretanicca.

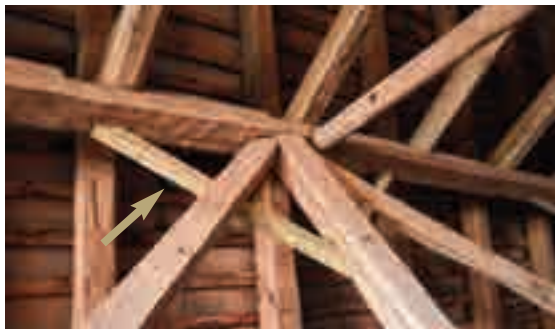
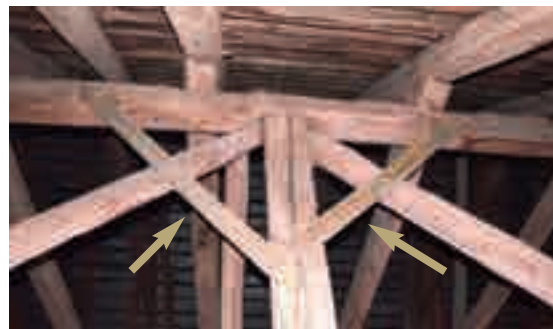
5.1.a, b - Rinforzi dei controventamenti lignei per evitare movimenti delle strutture di copertura dovuti al vento. Semplici interventi come questo sono accettabili perché riconoscibili, reversibili, poco invasivi e, in fondo, efficaci.

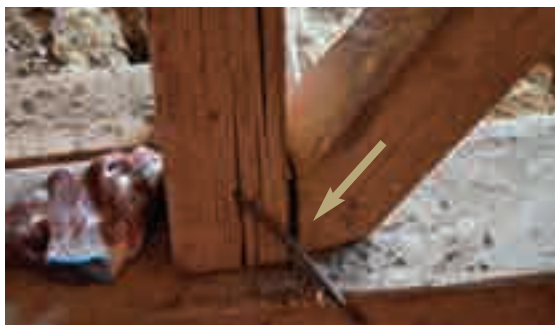
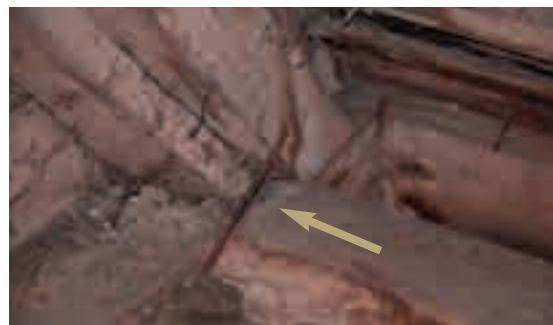
5.1.c - Rinforzo metallico tra monaco e catena. Questo tipo di consolidamento non è efficace ed anche errato, la grappa metallica ha provocato la rottura della fibratura del legno, è sempre meglio procedere con delle cerchiature (vedasi Fig. 41).

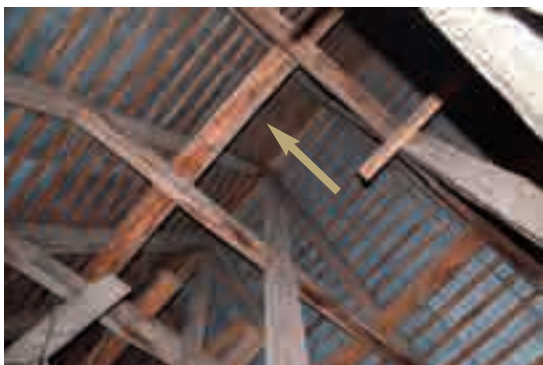
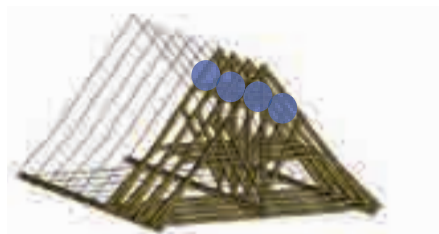
6.3.d - Irrigidimento orizzontale mediante l'impiego di tavole tra le sottocatene delle incavallature. Interventi come questo sono efficaci e poco invasivi.

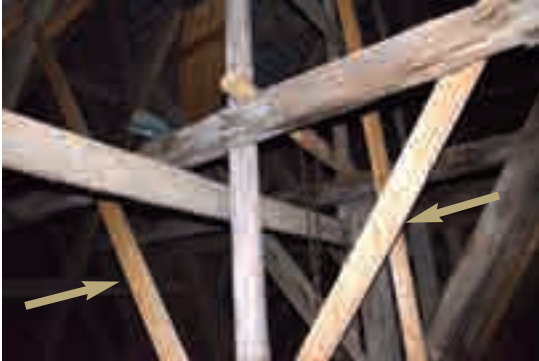
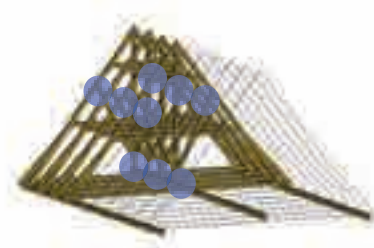
6.4.a - Sostituzioni delle saette ammalorate con nuove tavole. Sempre meglio procedere senza sostituzioni, provando a mantenere il materiale autentico.

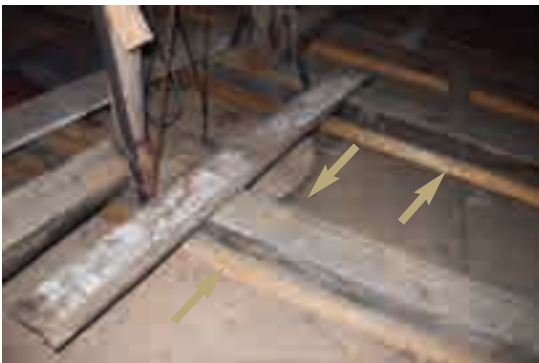
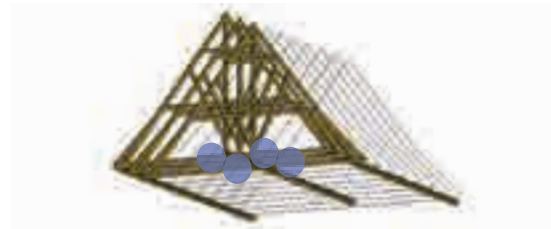
6.4.b - Rinforzo della catena mediante l'accostamento di nuove travi in legno. Intervento efficace e facilmente riconoscibile.

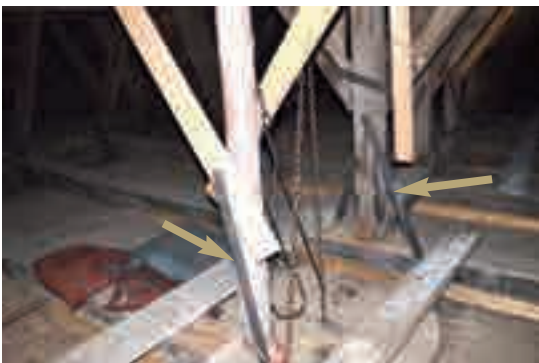
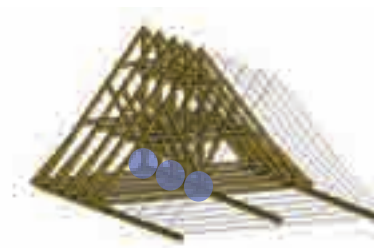
6.4.c - Consolidamenti tra monaco e colonnello tramite arpioni metallici.

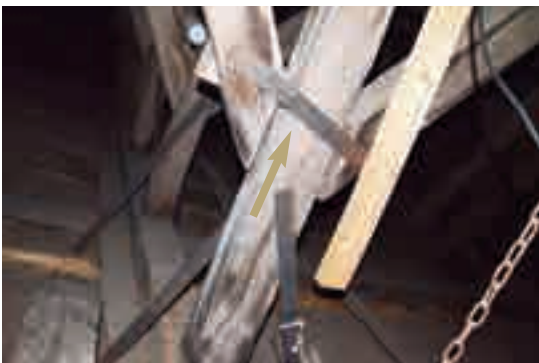
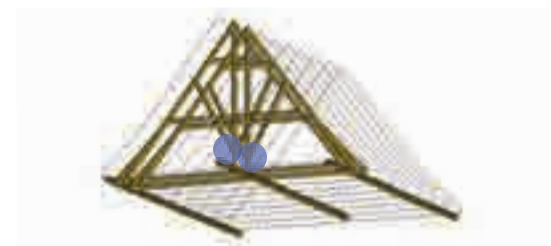
6.4.d - Rinforzo dell'incastro monaco-saette mediante arpioni metallici.

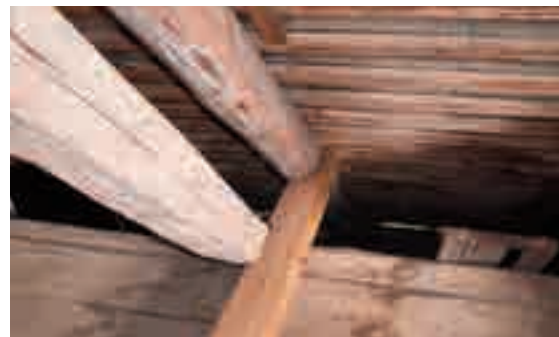
7.2.d - Sostituzione di sottocatene ammalorate con nuovi elementi lignei. Sarebbe bastato lasciare la catena antica e sovrapporre ad essa (fasciatura) l'elemento di consolidamento.

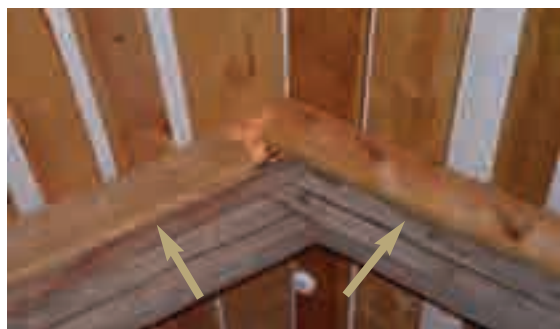
8.1.a - Sostituzione parziale di un puntone. È sempre meglio procedere senza la sostituzione completa.

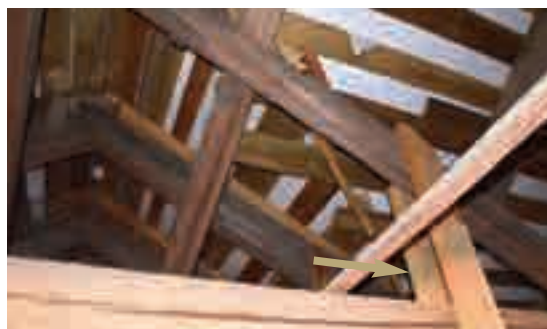
8.1.b - Rinforzo in legno di una sottocaten e un puntone. Questo tipo di intervento è positivo, perchè è riconoscibile ed efficace.

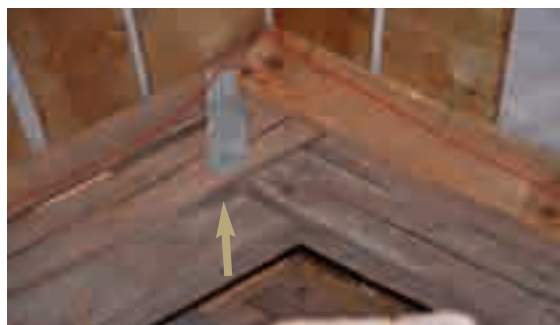
8.1.c,d - Inserimento di placche metalliche di rinforzo fra due puntoni e fra puntone e sottocaten. La fascia metallica si oppone al naturale ritiro, infatti ha provocato la fessurazione delle membrature.

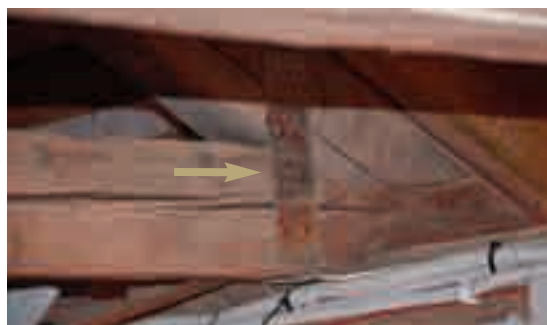
8.1.e - Sostituzione di un puntone e discontinuità fra le parti dello stesso elemento.

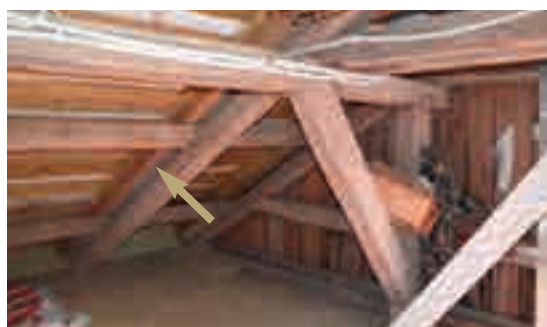
8.1.f - Sostituzione di un puntone.

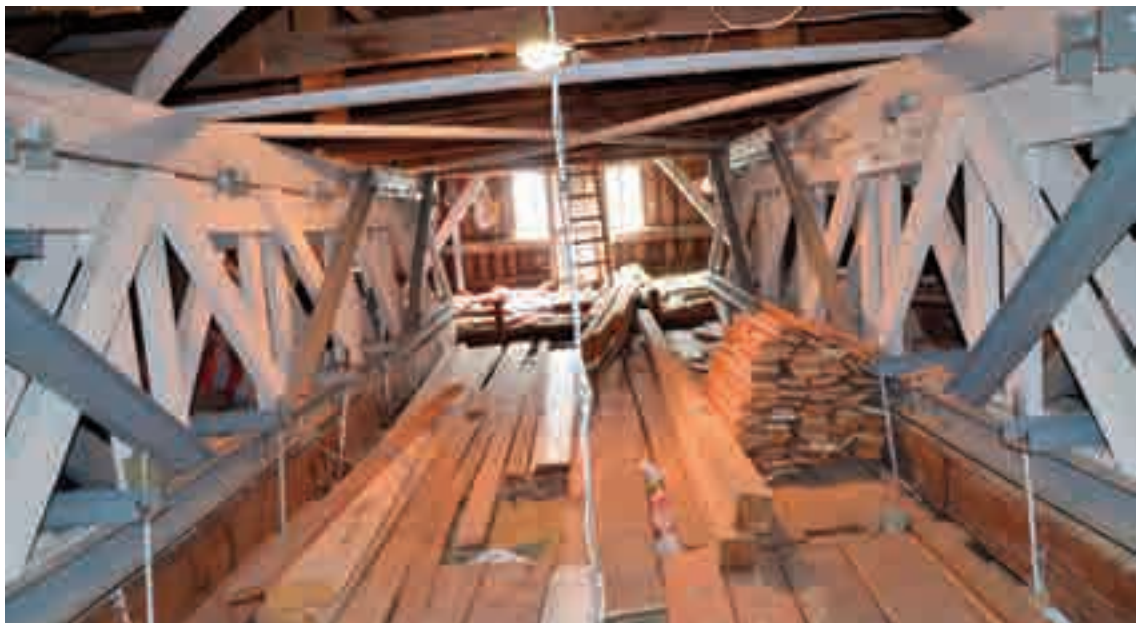
8.2.c - Il progetto di consolidamento mediante due travi reticolari in legno e acciaio non è corretta, perchè invasivo e tende sovraccaricare la struttura esistente.

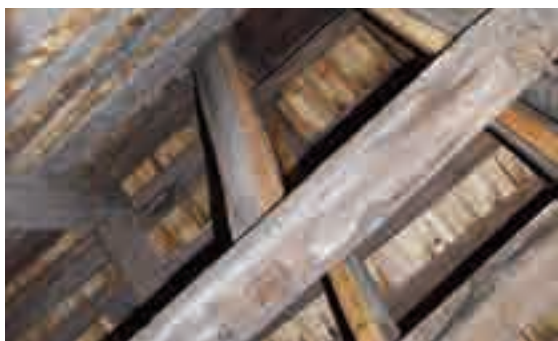
9.1.a - Rinforzi lignei nella costruzione della torre frontale. Intervento corretto e poco invasivo.

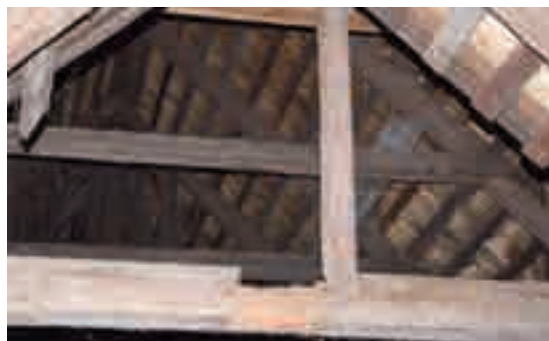
9.1.b - Alloggiamento di un monaco mancante. Bisogna riempire lo spazio vuoto con legno duro.

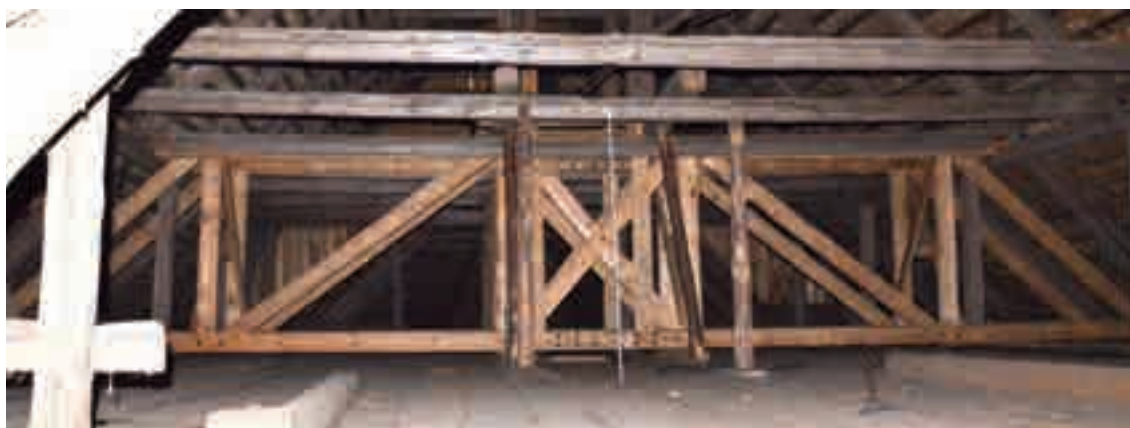
9.1.c - Sistema d'irrigidimento per scaricare il peso della torre centrale appoggiata sui setti verticali lignei.

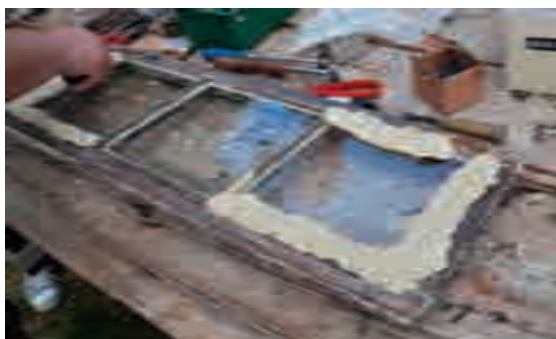
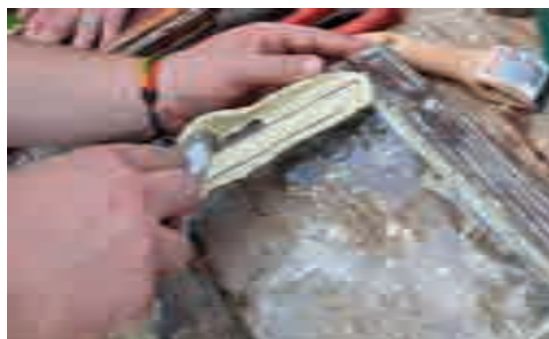
3.27, 3.28 - Dopo aver fissato il vetro, si applica un abbondante strato di *Kitas* su tutto il perimetro. Con l'ausilio di una lama viene rimosso lo strato in eccedenza, comprimendo tale prodotto, nel contempo, negli spazi tra il telaio e il vetro, spazi in cui la lama deve potere scorrere. Il processo completo di asciugatura della miscela impiega circa un mese.

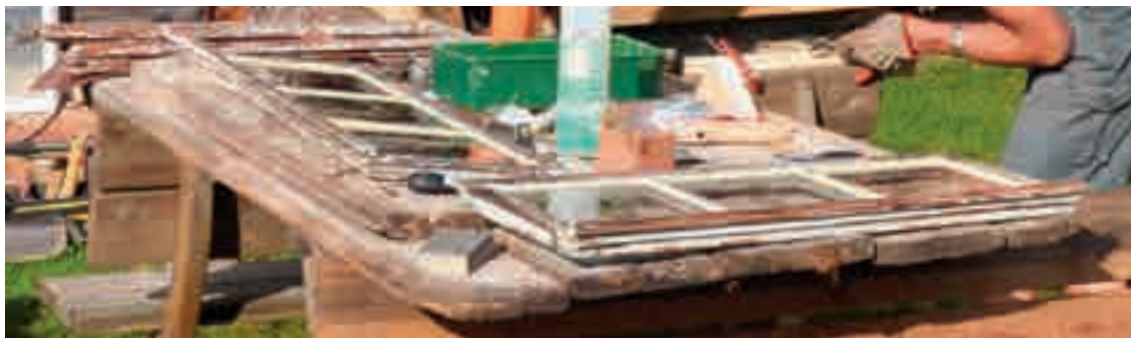
3.29 - Infine, sono reinserite le staffe e i ganci. Il telaio è così ora pronto per la verniciatura.

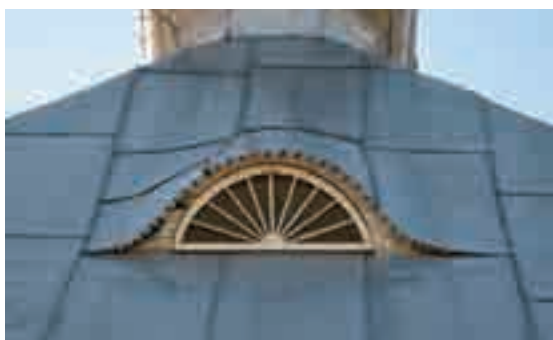
Fig. 41 - Nella zona dei sottotetti si era soliti installare finestre che garantivano una buona ventilazione delle strutture della copertura, in qualunque periodo dell'anno.

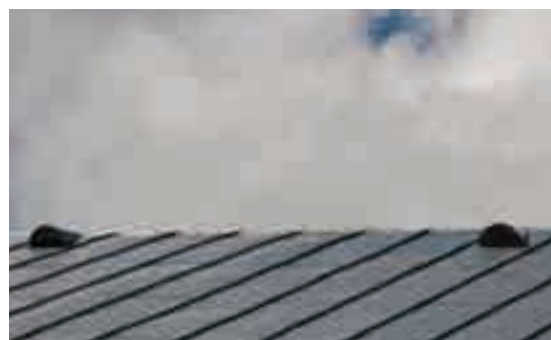
Fig. 42 - In quelle strutture delle coperture che durante i lavori di recupero fatti recentemente sono risultate prive di finestre, sono stati praticati fori per una valida aerazione del sottotetto.

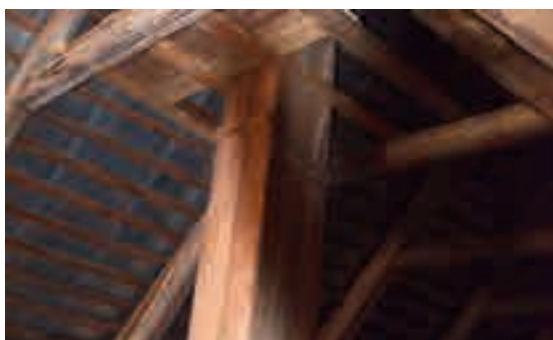
Fig. 43 - Esistono anche aperture di ventilazione che consentono all'aria di circolare non solo nei sottotetti, ma anche nella navata principale dell'edificio di culto, con cui sono collegate.

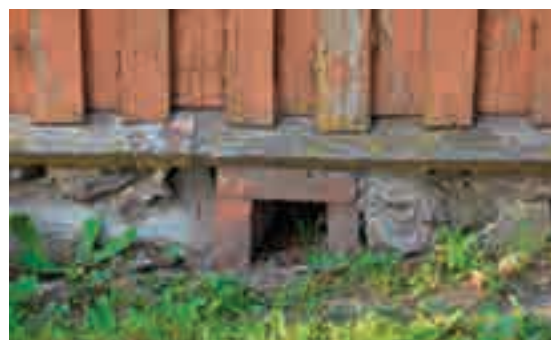
Fig. 44 - In passato, si preferiva aprire fori direttamente nelle fondazioni, per garantire una buona ventilazione di tutte le strutture basamentali.

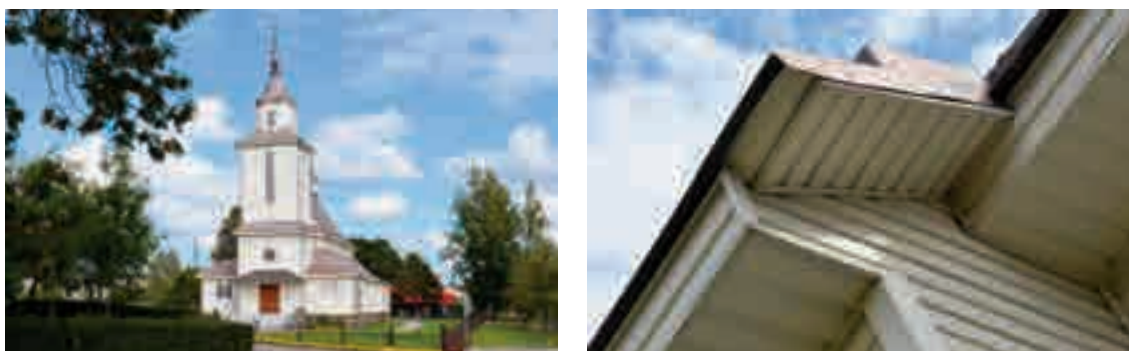
Tali lavori di restauro comportano più inconvenienti che vantaggi, ad esempio, un caso particolarmente errato è la sostituzione delle tavole lignee del rivestimento dei setti verticali con tavole di plastica. Il materiale scelto non ha nulla a che fare con la protezione del patrimonio architettonico di legno lituano, cancellando anzi definitivamente l'immagine tradizionale dell'edificio, e danneggiando anche, nello stesso tempo, i tronchi dei setti ai quali non si permette di traspirare (Figg. 45, 46).

Figg. 45, 46 - La chiesa di San Stanislao Kostka di Dūkštas, costruita nel 1936. Un esempio di scelta inappropriata del materiale per il rivestimento dei setti verticali lignei.

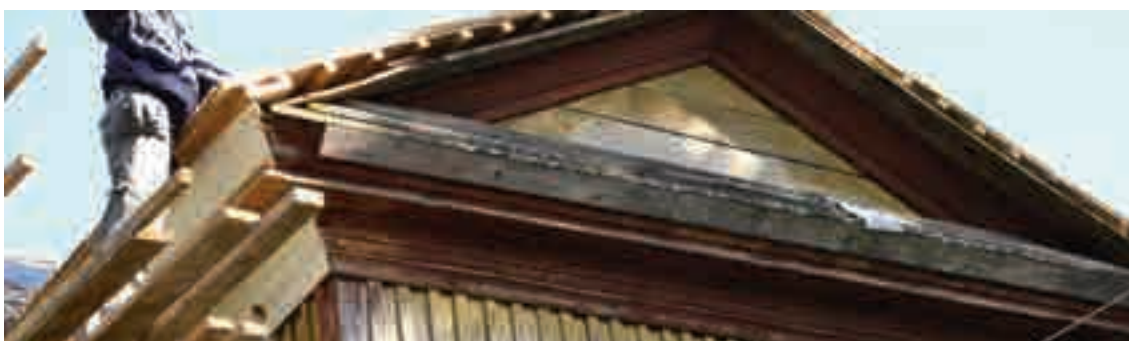
Un altro modo scorretto di effettuare lavori di manutenzione e restauro - come si può vedere in questa immagine Fig. 47 - si riscontra nelle opere di demolizione e sostituzione, quando l'architetto conservatore è assente o ha delegato ogni decisione al falegname:

Fig. 47 - Opere di demolizione e sostituzione del cornicione.

troppo facile eliminare e cambiare le parti deteriorate. Ma, in questo modo, e con ulteriori eventuali analoghi interventi successivi, l'edificio originale scompare e viene sostituito da un altro, completamente nuovo, che ha sì la stessa forma, ma non è più quello antico originale: col risultato di determinare una perdita progressiva di autenticità del manufatto, fino ad ottenerne il completo, definitivo annullamento.

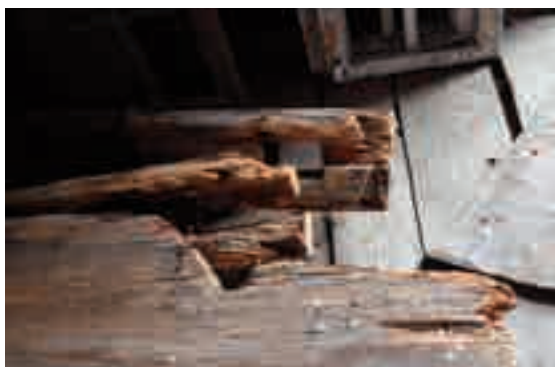
Dopo lavori strutturali di recupero, in alcuni edifici sacri, specialmente nel sottotetto, che è una zona generalmente inaccessibile ai fedeli, si può osservare come certe parti, danneggiate da funghi o da insetti e che dovrebbero essere rimosse in quanto potrebbero danneggiare altri elementi sani della costruzione, vengano lasciate disastrosamente in situ (Fig. 48). Inoltre, qualora fosse necessario procedere a qualche smontaggio, si dovranno apporre contrassegni indelebili sulle parti da rimuovere, tali da indentificarne gli originari orientamenti e posizioni; parti che inoltre dovranno essere ordinatamente e correttamente depositate, conservate e protette<sup>35</sup>.

Fig. 48 - Tavole ammalorate lasciate in situ dopo la sostituzione.

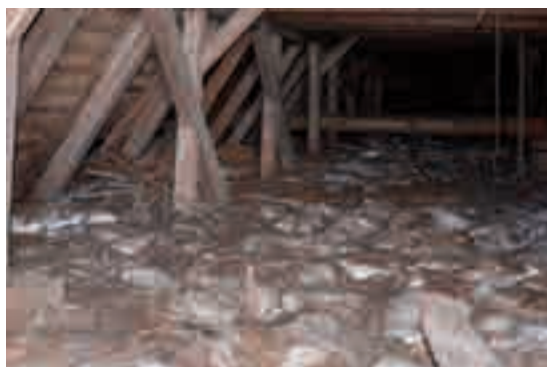
Talvolta, dopo i lavori di sostituzione del rivestimento della copertura, si trova il vecchio manto di scandole lignee danneggiato dall'acqua, rimosso, ma lasciato nel sottotetto. Cosicché il manto umido, nel tempo, potrebbe essere infestato da funghi ed insetti che potrebbero anche diffondersi negli altri elementi lignei (Fig. 49).

Fig. 49 - Il vecchio rivestimento dopo lavori di manutenzione della copertura lasciato nel sottotetto a marcire.

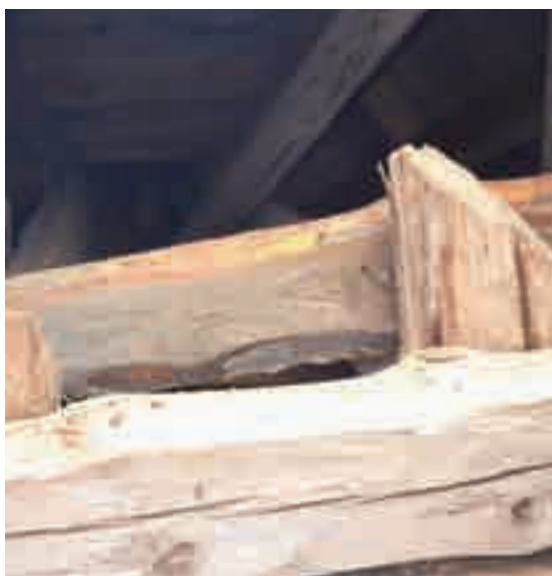
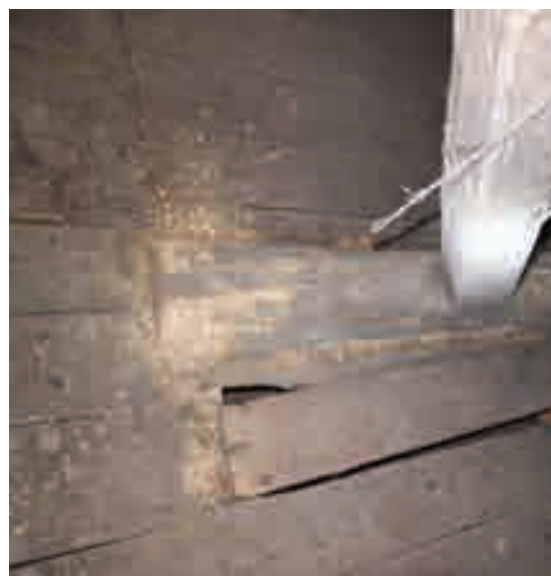
Figg. 51, 52 - A sinistra: tavola in legno scortecciata male e posizionata nel sottotetto durante i lavori di manutenzione; a destra: gli insetti della tavola scortecciata male si sono diffusi in altre strutture nel sottotetto.
