# TECNICHE COSTRUTTIVE NEL MEDITERRANEO

DALLA STEREOTOMIA AI CRITERI ANTISISMICI

## IL TERREMOTO DEL 1823 IN SICILIA SETTENTRIONALE: DANNI E RICOSTRUZIONI\*

Federica Scibilia  
Università degli Studi di Palermo  
federica.scibilia@libero.it

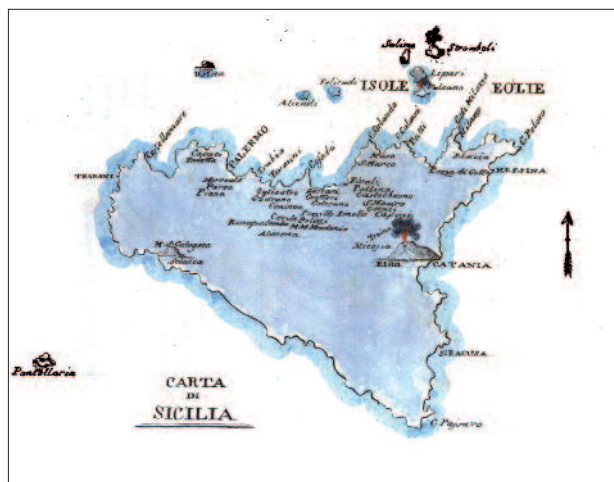
1. Distribuzione territoriale degli effetti del terremoto del 1823 (da F. Ferrara, *Memoria sopra i tremuoti...*, cit.).

Il 5 marzo 1823 si verificò un terremoto che investì gran parte della Sicilia settentrionale. I centri danneggiati furono circa quaranta e furono localizzati nel litorale e nell'immediato entroterra tirrenico della Sicilia, in un'area compresa tra Palermo e Patti, nel messinese<sup>1</sup> [fig. 1].

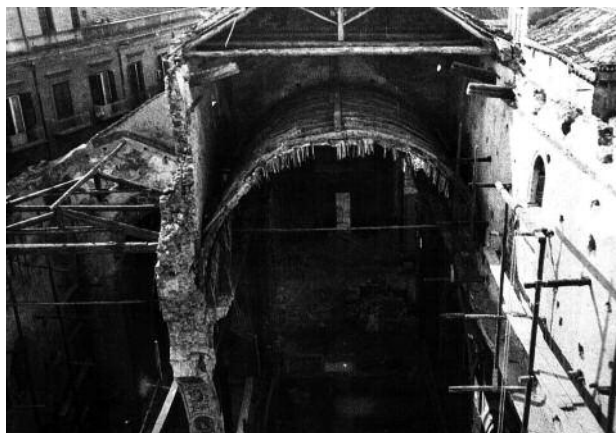
8. Palermo. Chiesa di San Francesco d'Assisi, navata sud dopo il crollo della copertura in seguito ai bombardamenti che colpirono Palermo durante la seconda guerra mondiale nel maggio del 1943 (da F. Rotolo, *La Basilica di San Francesco...*, cit.).
