La chiesa di Santa Maria di Campogrosso ad Altavilla Milicia (Palermo), i ruderi di un monumento normanno tra abbandono, restauri e studi archeologici

Zaira Barone

Dipartimento di Architettura
Università degli Studi di Palermo

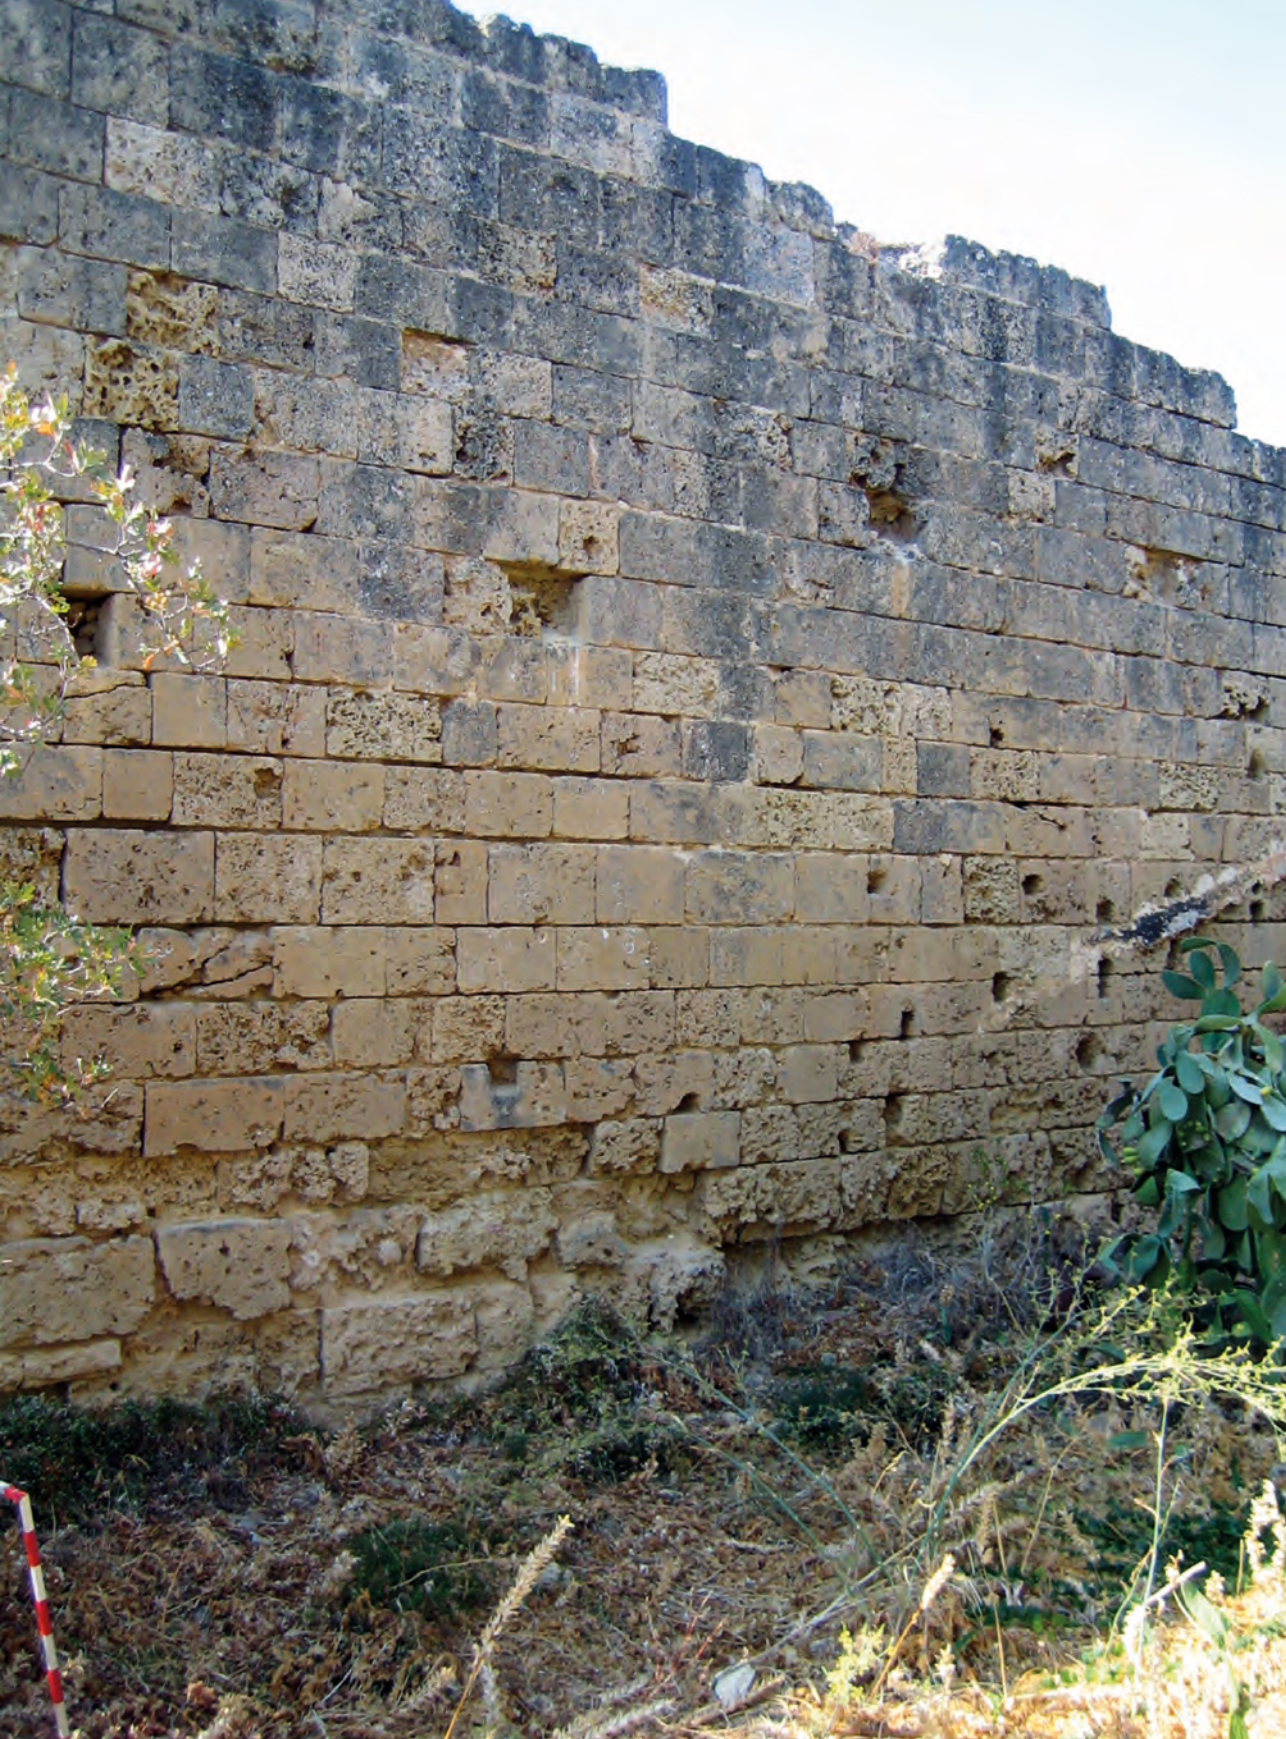
Fig. 1
Altavilla Milicia
(Palermo), chiesa
di Santa Maria
di Campogrosso,
prospetto nord-ovest
(foto dell'autore, 2015)

In Sicilia gli esempi di insediamento basiliano contano solo alcuni esempi superstiti, e sono concentrati principalmente nella parte orientale dell'isola, con caratteristiche tecnico costruttive ben distinguibili dalle più note chiese normanne della Sicilia occidentale³. (Fig. 1)

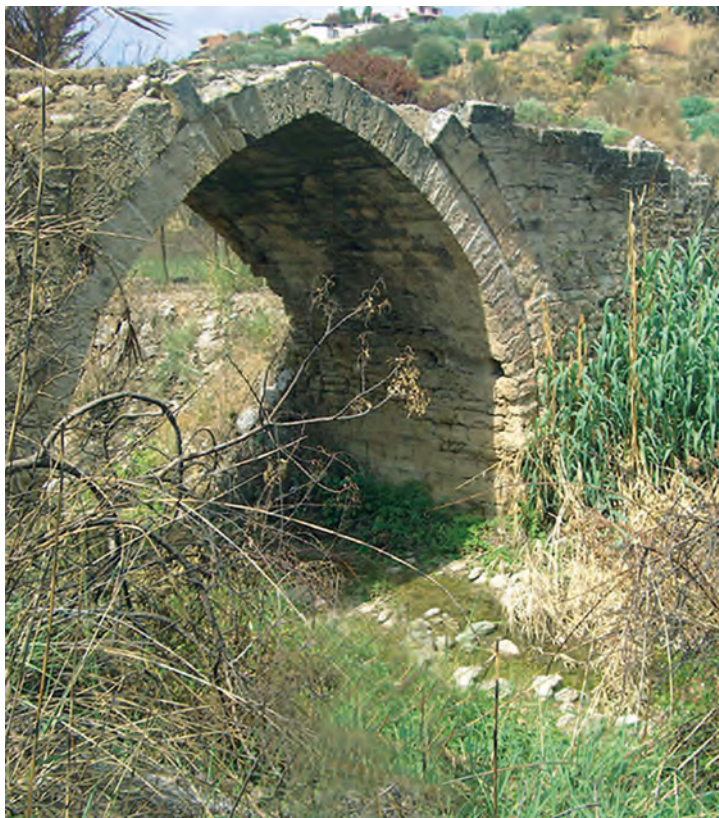
Fig. 2
Altavilla Milicia
(Palermo), ponte
saraceno costruito per
guardare il fiume san
Michele e da sempre
collegato alla chiesa
di Santa Maria di
Campogrosso

Con l'arrivo dei Normanni il territorio di San Michele assunse un ruolo di grande importanza dal punto di vista religioso, economico e politico, grazie anche alla presenza della comunità basiliana intorno agli anni settanta del Mille. Il sistema urbano di questo territorio viene costellato da importanti presenze, oltre al complesso architettonico di Santa Maria di Campogrosso è interessante rilevare il ponte ad unico arco a sesto acuto in muratura di epoca normanna (denominato "ponte saraceno"), sul torrente Canamasca, che era utile ad agevolare gli scambi dei monaci e degli abitanti di *Ayltel* con Palermo. Si tratta di un ponte verosimilmente coevo alla chiesa Santa Maria di Campogrosso ed oggi più che mai risulta essere una delle poche tracce monumentali di particolare pregio architettonico che continuano a resistere nonostante il totale abbandono e il pessimo stato di conservazione (Fig. 2).

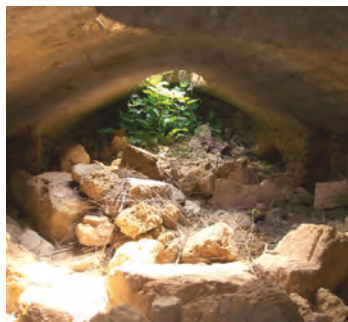
Fig. 13
Altavilla Milicia (Palermo), Santa Maria di Campogrosso, cripta sotterranea. La cripta con volta a botte si trova sotto l'abside maggiore e oggi è per buona parte interrata a causa del cumulo di elementi architettonici crollati, detriti e terra vegetale (foto di Misia Priscilla, 2016)

A partire dall'analisi dello stato attuale è difficile determinare l'assetto della copertura, ma alcune informazioni si potrebbero apprendere anche dai diversi resti architettonici che si trovano nell'area intorno e anche nella cripta sottostante l'abside maggiore (Fig. 13). D'altro canto la chiave di volta rinvenuta durante i lavori della fine dell'Ottocento e poi rilevata da Guiotto, non lascia alcun dubbio sulla presenza di una volta a crociera e, d'altronde, anche i riferimenti stilistici con chiese dello stesso periodo non possono che fare ipotizzare una copertura a volte a crociera.

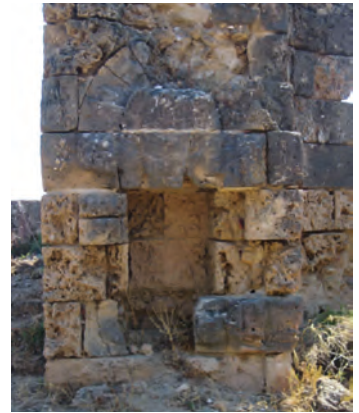
Fig. 14
Altavilla Milicia (Palermo), chiesa di Santa Maria di Campogrosso, nella zona di muro tra l'abside centrale e quella laterale è ricavata questa nicchia retta ad armadio, incorniciata da una sagoma sporgente e probabilmente simmetrica a quella che doveva trovarsi nell'altra abside (foto dell'autore, 2015)

L'impianto a croce latina, ad una sola navata, ha un transetto sporgente e l'abside centrale è preceduto dal bema ed absidi minori, corrispondenti alla protesi e al diaconico, aperte sui rispettivi bracci del transetto. Delle tre absidi, due sono ancora visibili ma non lo è più la terza. Nella zona di muro tra l'abside centrale e quella laterale, altezza dell'imbocco del bema, è ricavata una nicchia retta ad armadio, incorniciata da una sagoma sporgente e probabilmente, in modo simmetrico, nell'altra abside doveva essere presente un'altra nicchia (Fig. 14).

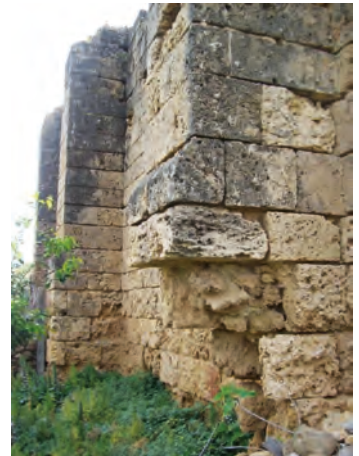
Fig. 15
Altavilla Milicia (Palermo), chiesa Santa Maria di Campogrosso particolare dei contrafforti (foto dell'autore, 2015)

I muri portanti della chiesa, hanno un'altezza variabile fra i mt 7,00 e gli mt 8,00, e uno spessore in sezione muraria di circa mt 2,00. La muratura è costituita da filari orizzontali di blocchi di pietra calcarea perfettamente intagliati in tutte le facce e la tecnica dell'apparecchio murario è "a sacco". Sono filari che hanno un'altezza di dimensione media di cm 45,00 nella parte del basamento, mentre i blocchi diminuiscono la loro altezza nella parte superiore arrivando a un valore medio di cm 35,00. La struttura muraria non avendo copertura, a causa della sua distruzione, è stata nel corso dei secoli fortemente esposta agli agenti atmosferici nelle creste murarie e costretta, di conseguenza, a perdere parti della sua estensione in altezza. I muri perimetrali, inoltre, sono sostenuti da contrafforti degradanti a gradini verso l'alto, probabilmente ubicati in corrispondenza dei giunti di scarico delle crociere della navata, ma anche i contrafforti hanno subito l'azione del tempo e sono visibilmente degradati. Nonostante tutto si tratta di una struttura ancora solida strutturalmente nelle parti superstiti, che con un buon consolidamento e un'adeguata protezione potrebbe garantirsi per altro lungo tempo (Fig. 15).

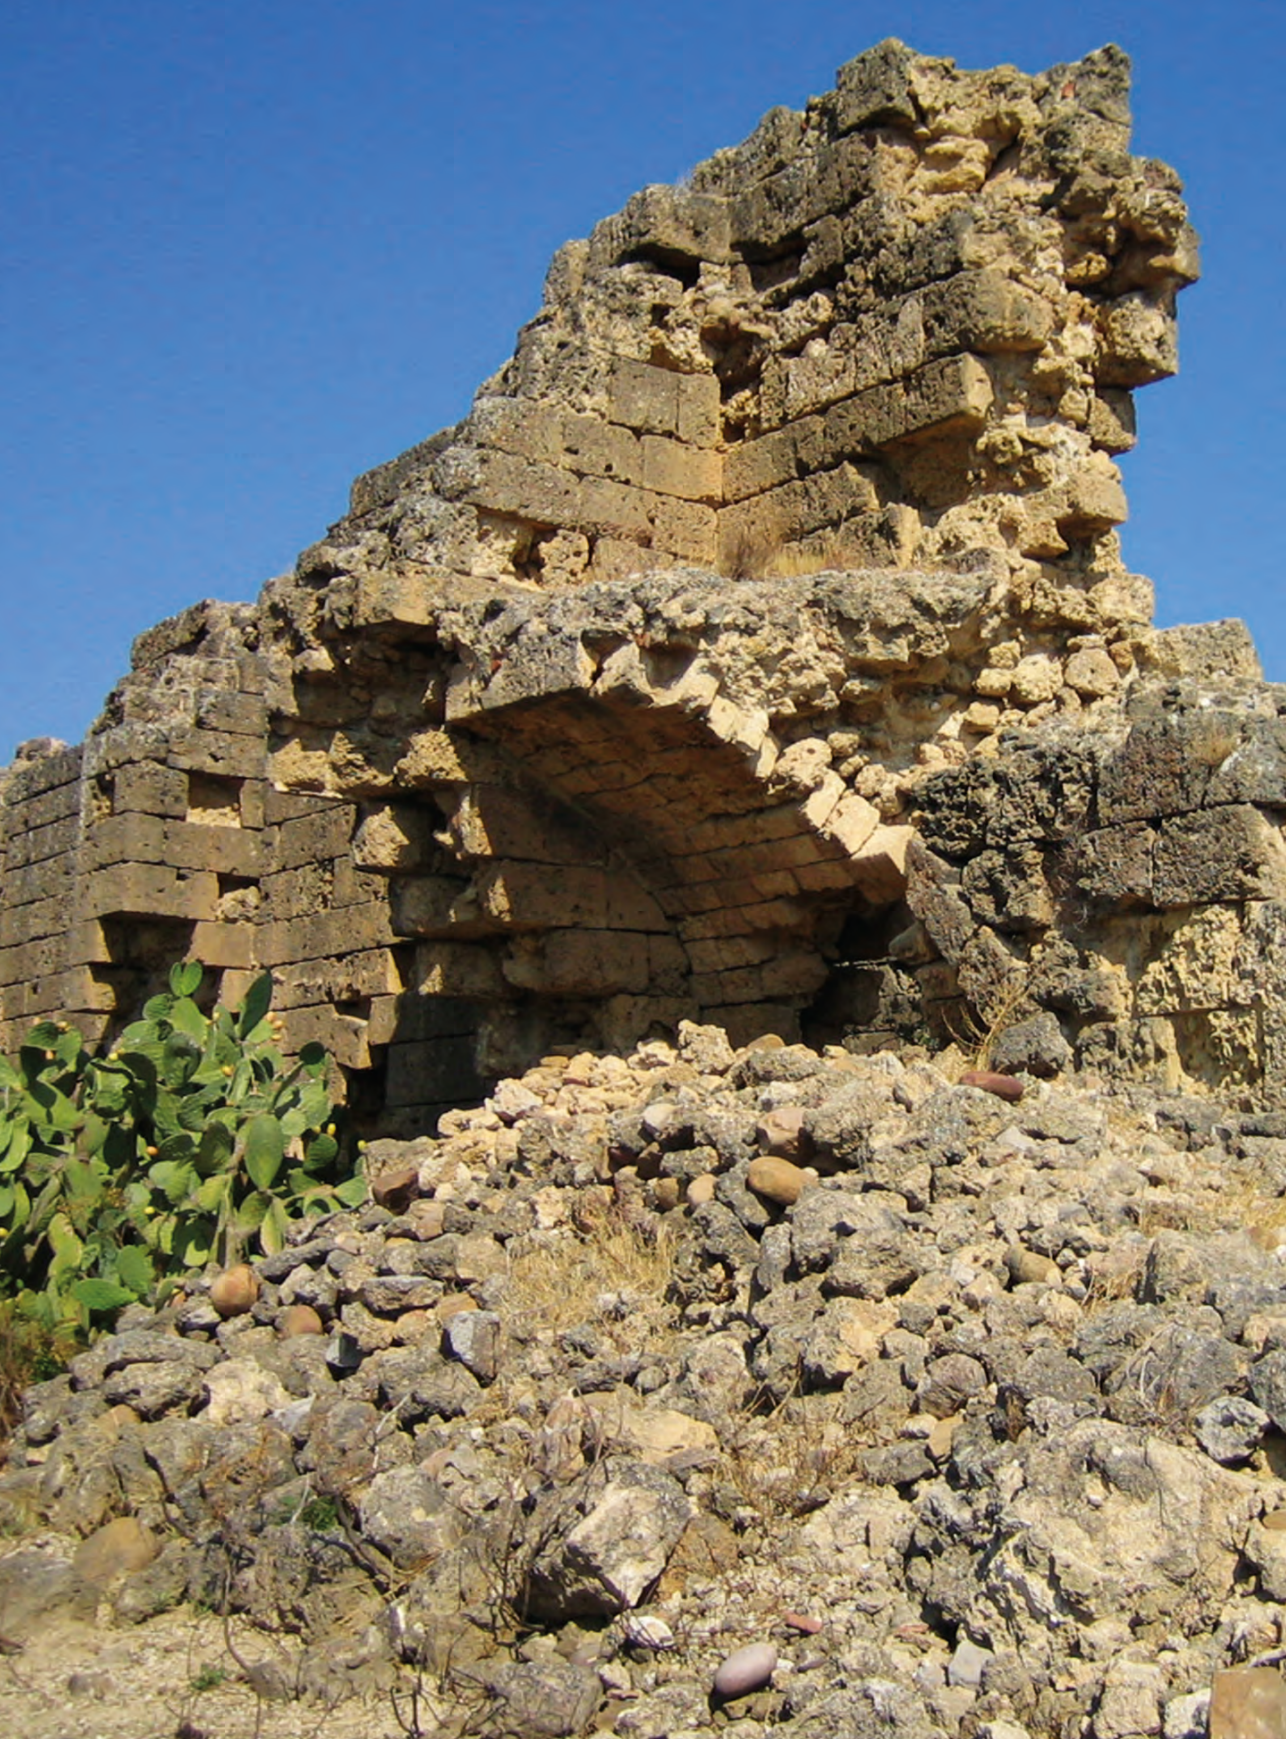
Fig. 17
Altavilla Milicia
(Palermo), chiesa
di Santa Maria
di Campogrosso,
particolare della
cornice modanata del
prospetto principale,
angolo sud-ovest (foto
dell'autore, 2015)

Il prospetto principale presenta all'altezza di mt 2,60 da terra una cornice decorata con modanatura curvilinea ad andamento orizzontale e sporgente di circa cm 50,00 in modo poco accentuato rispetto alla parete esterna. Sicuramente il rilievo pubblicato da Giotto nel 1956, di cui si è detto, è particolarmente importante perché ci aiuta a ricostruire idealmente il prospetto della chiesa con quattro arcate degradanti e colonne inserite negli angoli rientranti (Figg. 17-18).
