## *Opere di pronto intervento e restauro nei complessi monumentali di Santo Spirito e San Francesco in Agrigento, danneggiati dai bombardamenti della Seconda Guerra Mondiale*

*Works of emergency intervention and restoration of the monumental complexes of Santo Spirito and San Francesco in Agrigento, damaged by the Second World War bombings*

**TITO VACCARO**

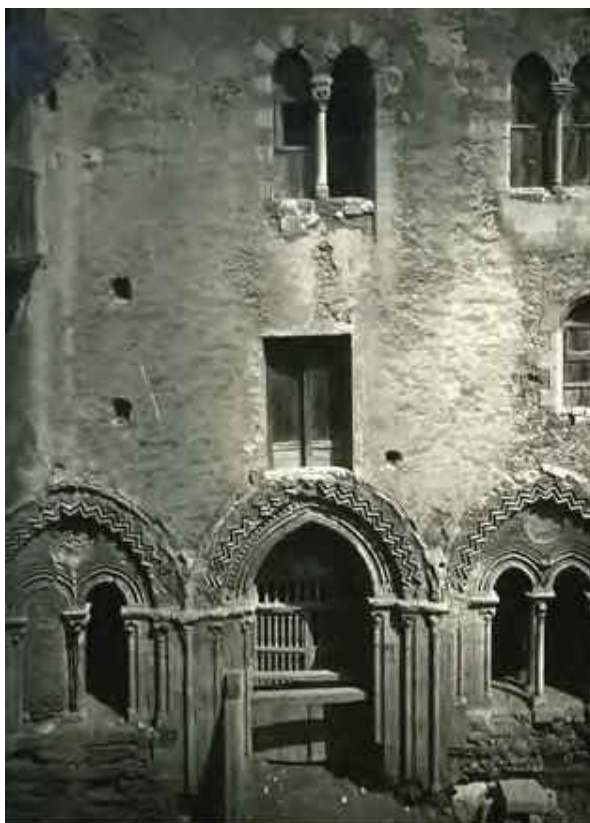
1: Agrigento, ex monastero di Santo Spirito. Veduta del fronte dell'Aula Capitolare nel lato ovest prima degli interventi. Neg. n. 130.

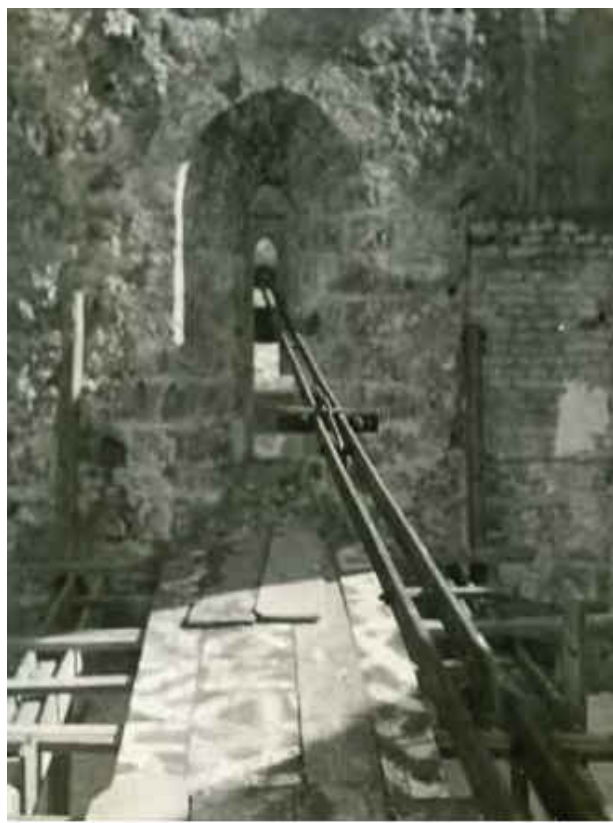
2: Agrigento, ex monastero di Santo Spirito. Ancoraggio delle catene provvisorie. Fondo Guiotto.

L'impasse venne superata ancorando la struttura in pericolo con delle opportune catene provvisorie in ferro, collegate al solido muro del lato ovest e passanti attraverso le piccole monofore del dormitorio (Fig. 2<sup>5</sup>). Nella Chiesa di S. Spirito venne fatta la revisione della copertura e delle vetrate danneggiate per una spesa di L. 14.000.

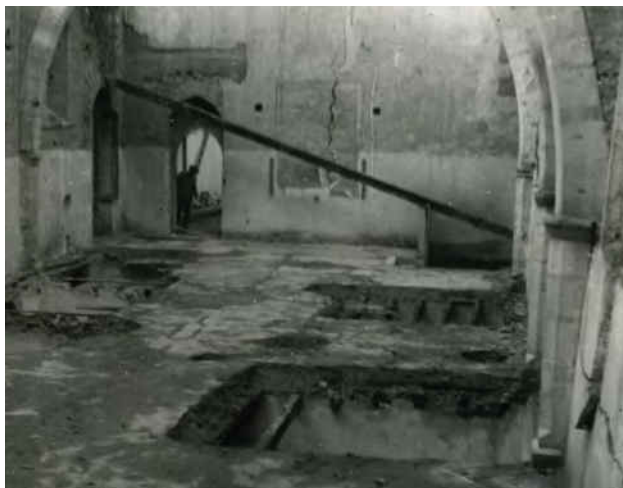
3: Agrigento, ex monastero di Santo Spirito. Rovine dell'ex - dormitorio, in evidenza il muro est (a destra) ruotato e lesionato al piede - luglio 1943. Fondo Guiotto.

Le prime opere di intervento nell'ex Monastero di S. Spirito, per una spesa di L. 220.000, ebbero lo scopo di evitare il probabile crollo del muro ad est del dormitorio, fortemente compromesso, ed il suo consequenziale abbattimento sulle abitazioni sottostanti. La realizzazione del puntellamento provvisorio dell'intera parete si presentò alquanto difficoltosa data la grande altezza del muro pericolante e per una serie continua di case al piede di questo.

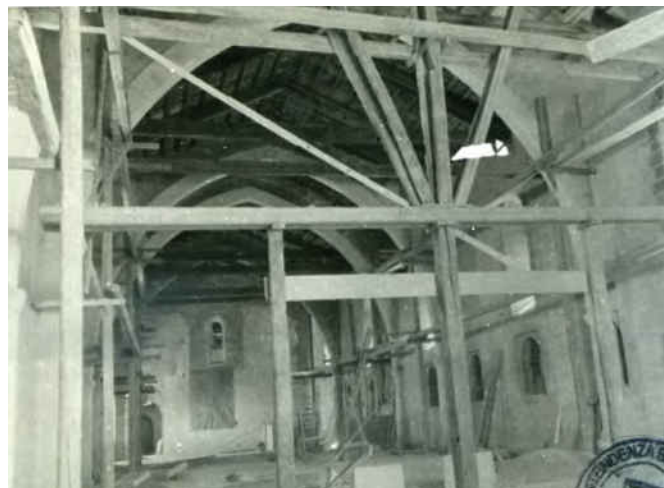
4: Agrigento, ex monastero di Santo Spirito. Veduta dell'aula del dormitorio durante i lavori di realizzazione della nuova copertura. Neg. n. 2223.

Un'ulteriore perizia redatta nel giugno 1944<sup>8</sup>, di L. 99.896, prevedeva l'intervento sul lato sud del dormitorio con demolizioni e ricostruzioni, in particolare il ricollocamento di una monofora e una grande finestra bifora, la costruzione di un cordolo cementizio armato e il ripristino della copertura (Fig. 4<sup>9</sup>). Dopo l'esecuzione di questo primo gruppo di opere, lo scoppio di una polveriera aggravò fortemente le condizioni statiche del muro di testata a sud, con minaccia per la pubblica incolumità [Guiotto 2003, 67]. Venne pertanto erogato un contributo di L.100.000 da parte del Provveditorato alle OO.PP., per eseguire tempestivamente la scomposizione della zona superiore pericolante, il consolidamento della zona inferiore ed il rifacimento di una porzione del muro stesso fino all'altezza del dormitorio. Durante tali lavori, vennero alla luce, nella zona alta, notevoli avanzi di una interessante bifora, che era stata affogata nella muratura, e si restaurò la bifora corrispondente nel sottostante refettorio<sup>10</sup>.

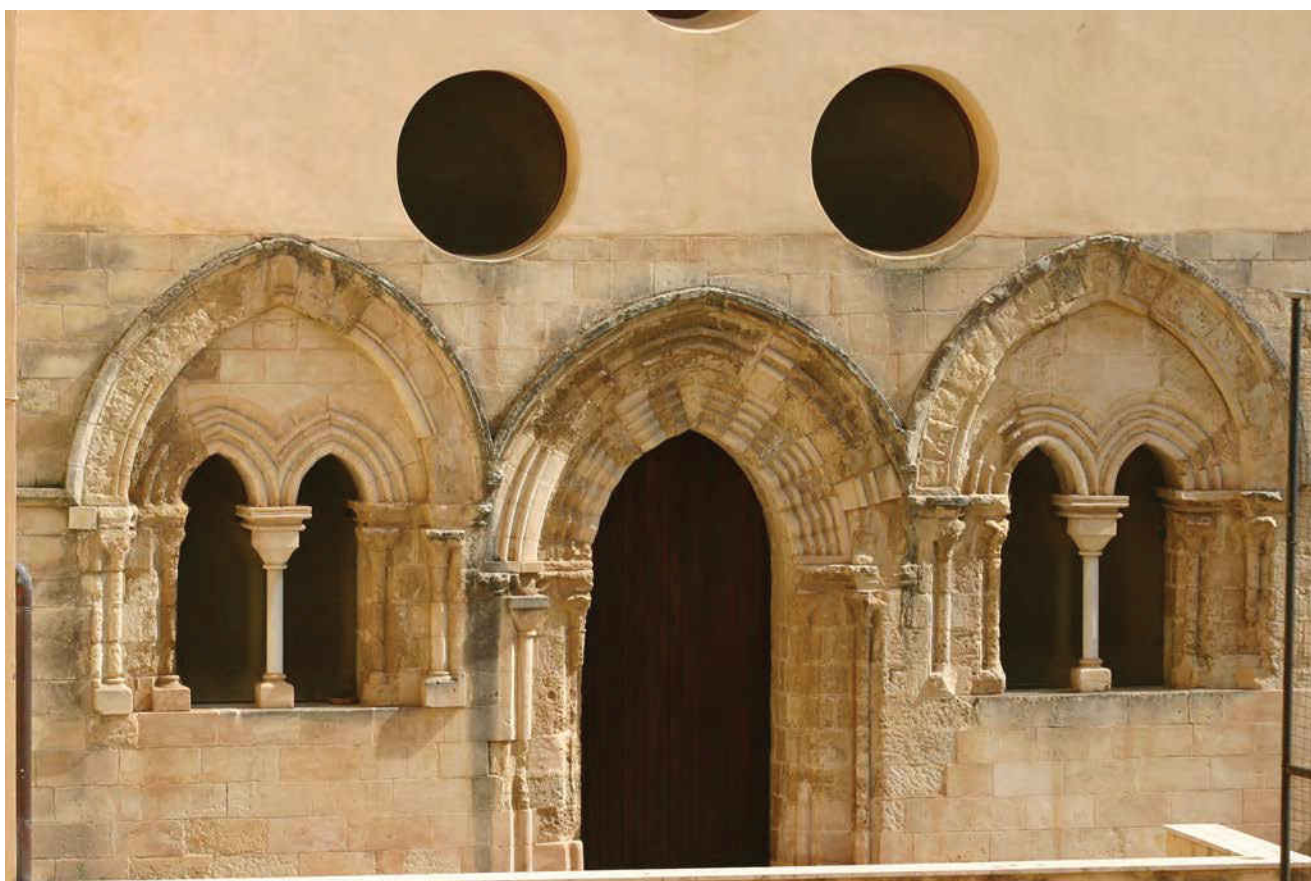
5: Agrigento, ex chiesa di San Francesco di Assisi, veduta della facciata dell'Aula Capitolare.

di particolare interesse proprio alcune parti superstiti dell'antico convento, come la cosiddetta *Cappella Chiaramontana* (Fig. 6<sup>15</sup>), un ampio ambiente quadrangolare con portale a sesto acuto affiancato da due interessanti bifore comunemente chiamata *Conventino* o *Aula Capitolare* e parti architettoniche antiche inglobate nella nuova costruzione. Sia la chiesa, sia queste parti del convento vennero colpite da proiettili di artiglieria che provocarono, nella prima, il crollo totale del tetto e del sottostante soffitto voltato dipinto da Domenico Provenzani, nel secondo, forti dissesti nei muri perimetrali della Cappella Chiaramontana nonché il crollo di parte del tetto e della sottostante volta a crociera dell'Aula Capitolare.
