Restauro dell'architettura. Per un progetto di qualità

## **Conservare gli intonaci storici con gli incentivi statali: due esperienze siciliane**

Once traced the historical annotations, the essay presents the analytical activities that supported the restoration project of the facade of palazzo Floridia-Bertini in Ragusa (included into the UNESCO World Heritage List) and villino Arezzo in Ragusa Ibla, and the phases of the restoration sites regarding the techniques of conservation of the stone surfaces and ancient plasters of the two Sicilian architectures. Their restoration has been supported by state incentives, and directed towards the most rigorous conservation of all the elements of the facades: the cleaning operations provided for the removal of the degradation phenomena respecting the material surfaces and natural patinas, and the architectural calcarenite elements have been preserved by applying compatible consolidating products. In both cases, a preliminary thermographic investigation of the plaster highlighted the phenomena of detachment from the wall support and scientifically guided the consolidation with the micro-injections of hydraulic lime and the reintegration of

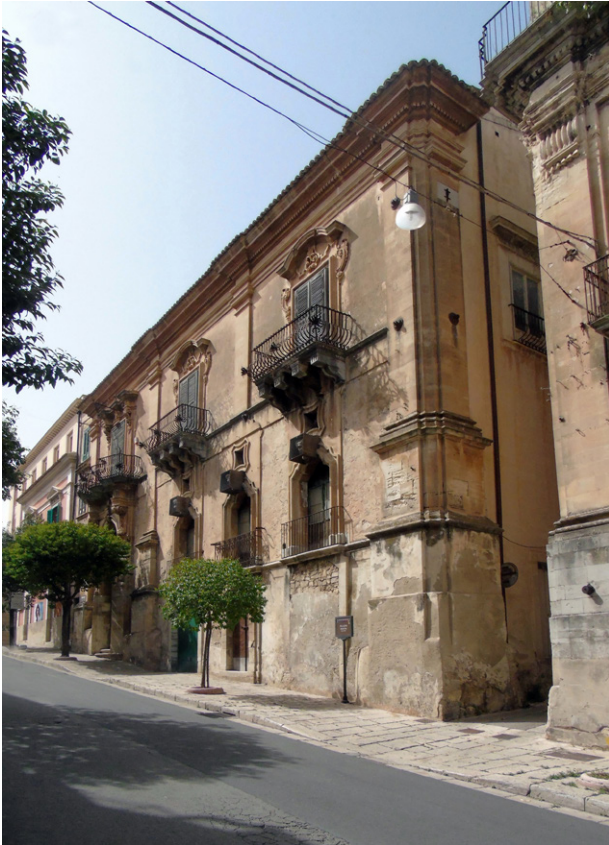
Fig. 1. Ragusa, palazzo Florida Bertini. La facciata principale del palazzo prima del restauro (foto G. Gatto 2017).

Il prospetto di palazzo Bertini presentava un diffuso deposito superficiale e limitati fenomeni di disgregazione dell'originaria malta di finitura (*Fig. 1*); la valutazione termografica avrebbe, in seguito, evidenziato anche i

fenomeni di distacco in atto tra lo strato d'intonaco ed il supporto murario. Gli elementi lapidei mostravano talvolta una profonda erosione o alveoli, mentre la fascia marcapiano centrale e le mensole dei balconi erano segnate dalla presenza di incrostazioni. Fenomeni di disgregazione e tenaci croste nere erano evidenti nei tre mascheroni, con forme di polverizzazione nelle aree in cui erano ormai in fase di distacco. Le lacune prodotte dalla rimozione dei rappezzi cementizi nella fascia inferiore della facciata sono state reintegrate con una malta compatibile con l'originario strato di finitura, ancora esistente.

Dopo avere localizzato le porzioni degli intonaci con i difetti già posti in evidenza nelle immagini termiche, è stato eseguito il consolidamento con le micro-iniezioni di calce idraulica naturale<sup>10</sup>. In alcuni casi, e soprattutto nella facciata del palazzo Bertini, si è resa necessaria l'azione del preconsolidamento (*Figg. 5a-5b*). Gli interventi di pulitura hanno previsto la rimozione dei depositi superficiali e degli strati d'accumulo più consistenti senza intaccare le superfici materiche; infatti, lo "scopo della pulitura, dal punto di vista della conservazione, è la rimozione di quanto è dannoso per il materiale lapideo [...] e a questo si deve limitare rispettando non solo policromie e patine naturali, ma anche lo strato più superficiale del materiale lapideo"<sup>11</sup>. La pulitura con acqua deionizzata nebulizzata è stata eseguita sulle superfici in cui si evidenziava la presenza di depositi incoerenti di polvere e materiale particellare. Le sostanze che risultavano più tenacemente adese alle superfici, dopo essere state ammorbidite con la nebulizzazione, sono state asportate mediante la leggera azione meccanica esercitata manualmente con l'ausilio di spazzole di saggina, stecche di legno o bisturi nelle aree non raggiunte dall'aerosol d'acqua; la tecnica di pulitura con acqua atomizzata è stata preferita per agire sulle superfici in cui risultava necessario intervenire con maggiore delicatezza.

Il consolidamento delle superfici lapidee, in entrambi i cantieri è stato eseguito impiegando il silicato di etile per impregnazione, applicato nelle zone in cui erano stati evidenziati i fenomeni di disgregazione, erosione, alveolizzazione e polverizzazione, per ricostituire le proprietà meccaniche superficiali della materia.

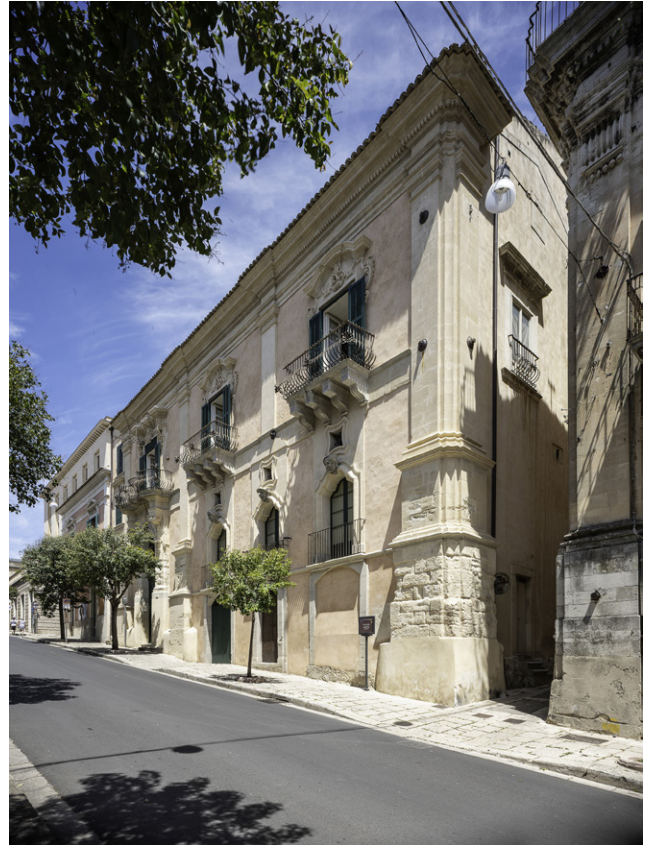
Fig. 2. Ragusa, palazzo Florida Bertini. La facciata del palazzo dopo la conclusione del cantiere di restauro (foto F. Poli 2019).

Una determinante azione consolidante e protettiva – ma con effetti attentamente calibrati anche sul piano estetico – è stata garantita dall'applicazione d'idrossido di calcio: la velatura con latte di calce (in abbondante diluizione) eseguita alla fine dei due cantieri di restauro è stata preceduta da una cauta valutazione degli ossidi da integrare alla soluzione acquosa per evitare inopportune alterazioni estetiche ed ottenere i migliori risultati nelle aree interessate dall'intervento di reintegrazione delle finiture d'intonaco (Figg. 2, 4).

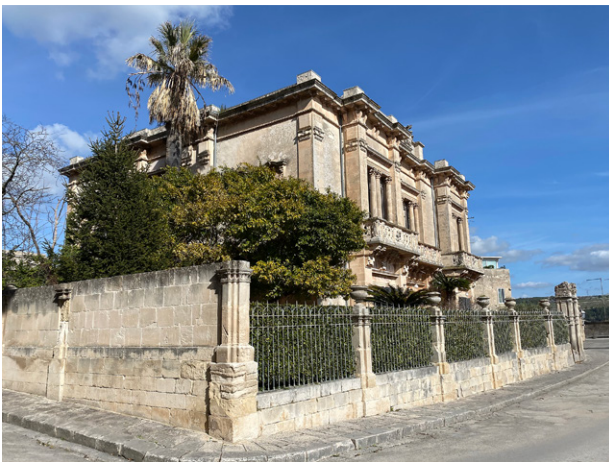
Fig. 3. Ragusa Ibla, villino Arezzo. Una vista esterna prima del restauro (foto G. Gatto 2021).

Anche il restauro del villino Arezzo ha richiesto il riconoscimento dei fenomeni di degrado in atto nelle facciate esterne (*Fig. 3*), l'identificazione delle cause e la scelta delle tecniche di restauro, definite nel progetto esecutivo degli interventi. L'elaborazione iconografica del progetto ha previsto la redazione delle carte tematiche dei materiali e dei degradi, con l'indicazione delle cause, attraverso il ricorso al lessico specialistico normalizzato e la definizione di un sistema di legende con retini e simboli, giungendo sino all'indicazione delle tecniche da trasporre nella prassi del cantiere.

Lo studio dei campioni prelevati al villino Arezzo con diffrattometria e microscopia ottica ed elettronica ha mostrato che la malta d'intonacatura risulta composta da calce, con inerti principalmente carbonatici e limitatamente quarzosi. La finitura presenta la calcite come minerale prevalente, mentre il materiale lapideo prelevato dalla facciata è una pietra calcarea, costituita da carbonato di calcio. La presenza di un costituente del cemento Portland è stata individuata nelle scialbature in prossimità dei balconi.

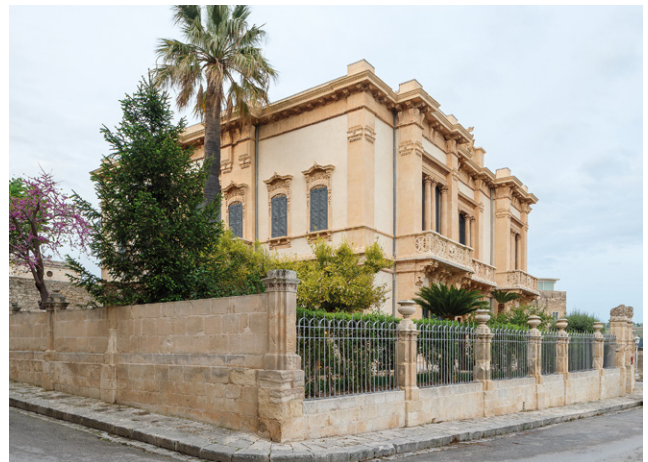
Fig. 4. Ragusa Ibla, il villino Arezzo dopo il restauro delle sue facciate (foto F. Poli 2023).

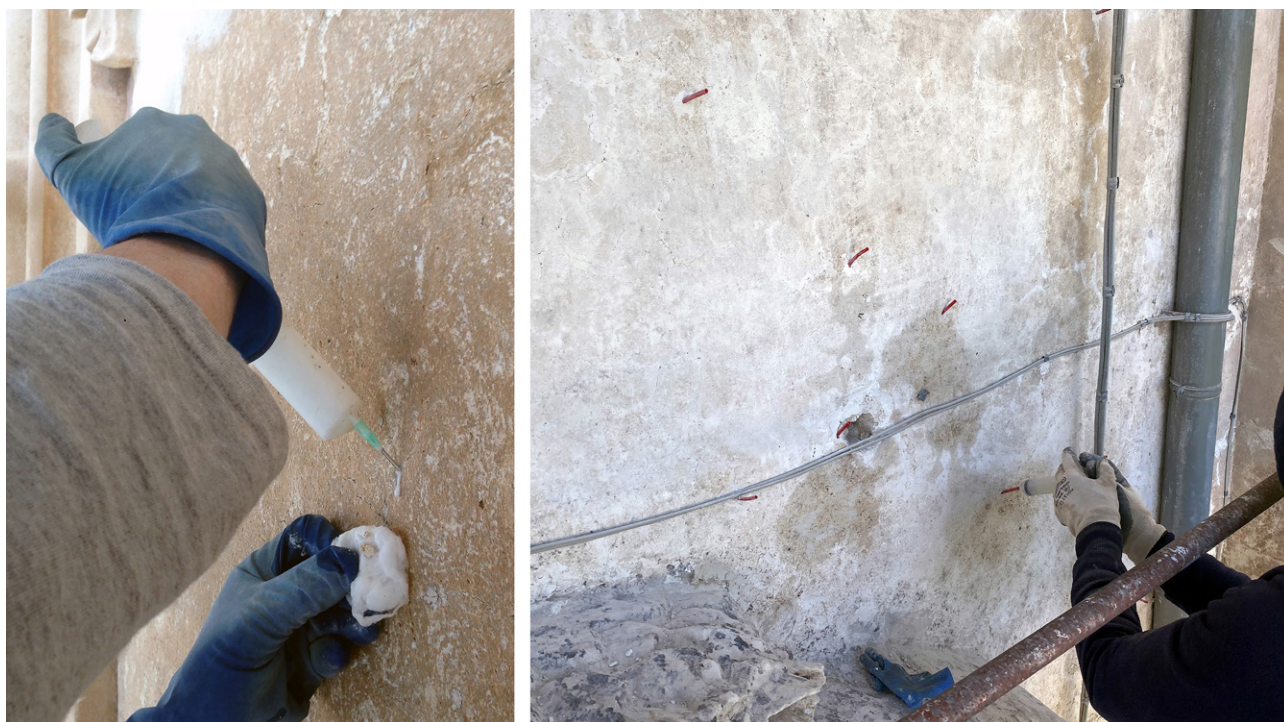
Figg. 5a-5b. Ragusa, il palazzo Florida Bertini (a sinistra) e Ragusa Ibla, il villino Arezzo (a destra), cantieri di restauro, interventi di riadesione degli intonaci mediante iniezioni consolidanti (foto G. Gatto 2018-2022).
